Besiktningssprotokoll

Försäkringsbesiktning för Anticimex Säljarsförsäkrat

Fastighetsbeteckning: Snugga 5:39	
Fastighetsägare:	
Fastighetsadress: Diskusvägen 33	
Postnummer: 743 63	Ort: Björklinge

Besiktningdatum: 2022-05-10	Protokollnummer: 66893907
Temperatur: 12 °C	Väderlek: Molnigt
Tekniker: Bennie Bergkvist	
E-post: bennie.bergkvist@anticimex.se	
Kontor: Uppsala	
Närvarande: Fastighetsägare

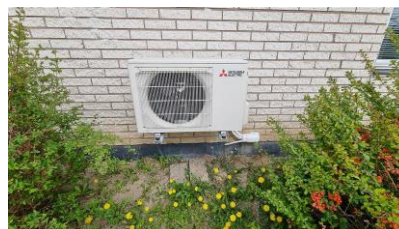
Utvändigt / Markförhållanden

Kondensvatten från luftvärmepumpens utedel leds inte bort från husgrunden.

Detta medför ökad risk för att vatten tränger in i anslutande konstruktioner, vilket i sin tur kan leda till fuktrelaterade skador. Observera att besiktning av byggnadens värmesystem eller värmepumpen inte har ingått i uppdraget.

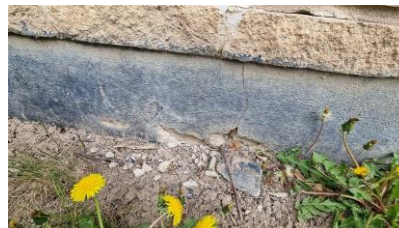
Utvändigt / Sockel

Sprickor och putssläpp finns på sockel.

Bedöms inte ha några bakomvarande skador.

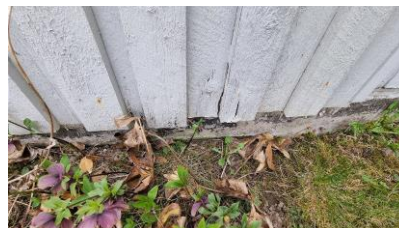
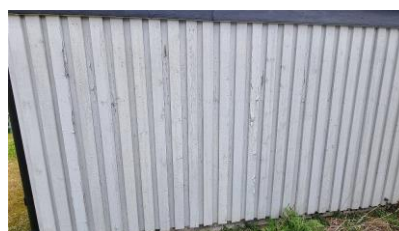
Utvändigt / Fasad

Fasadbeklädnaden har mindre rötskador och underhållsbehov.

Mindre rötskador finns i fasadpanelen. Dessa bedöms dock inte ha lett till bakomliggande skador.

För att undvika följdskador kan rötskadad träpanel bytas ut.

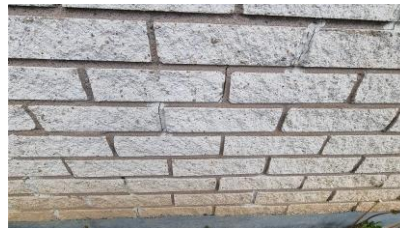
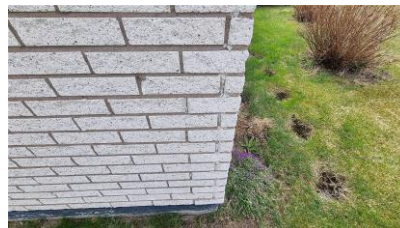
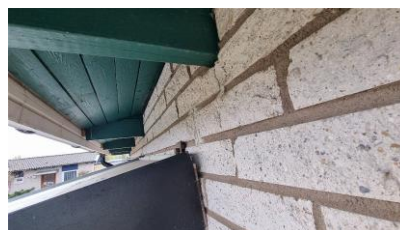
Sprickor finns i tegelfasaden.

Dessa bedöms inte ha lett till bakomliggande skador.

Skärmtak över entrédörrar har släppt något från fasaden.

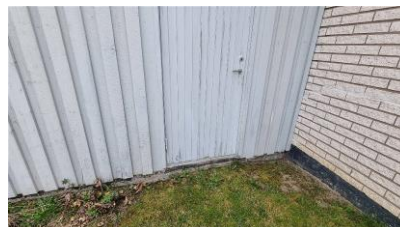
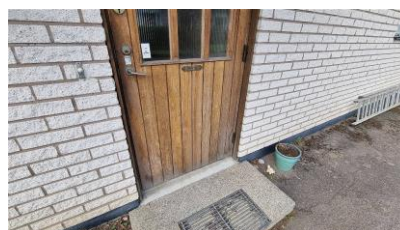
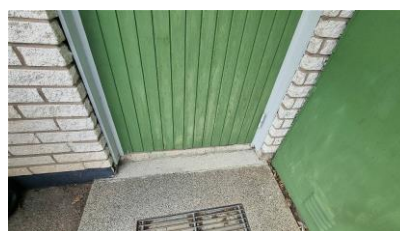
Utvändigt / Dörrar

Torrspäckor finns på dörrar.

Dessa bedöms inte ha lett till bakomliggande skador.

Tröskelbleck saknas på dörrar.

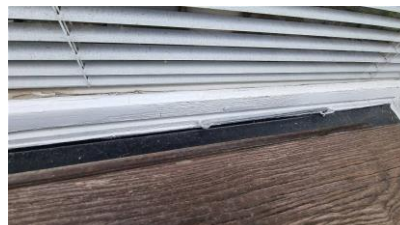
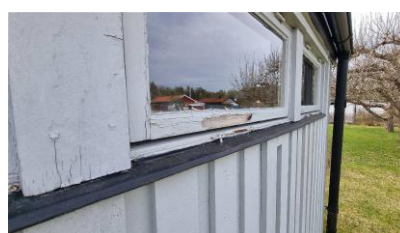
Utvändigt / Fönster

Torrspäckor och färgsläpp finns på fönster.

Dessa bedöms inte ha lett till bakomliggande skador.

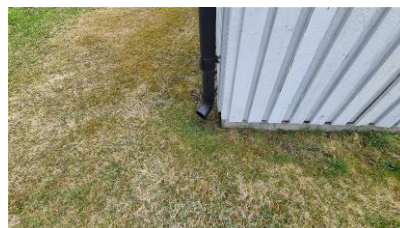
Utvändigt / Hängrännor / Stuprör

Stuprör är inte anslutet till markledning.

Stuprör som inte är anslutet till markledning kan medföra en ökad fuktbelastning på grundmur/sockel som i sin tur kan leda till fuktrelaterade skador.

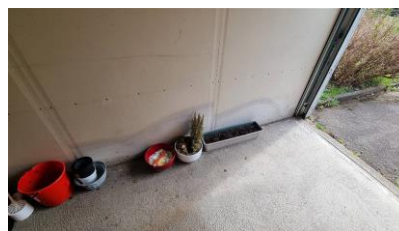
Utvändigt / Garage och förråd invändigt

Äldre fuktfläckar noteras på väggen och fuktindikering utförd utan anmärkning. För övrigt inget att notera.

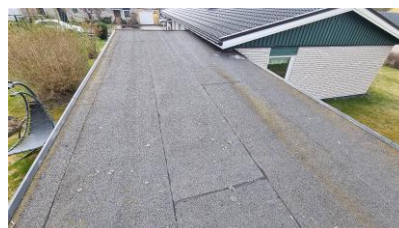
Utvändigt / Tak garage

Takpappen är äldre.

Tätskiktet på ett platt/låglutande tak har enligt vår bedömning en begränsad livslängd. Eftersom takpappen är äldre har det ett minskat motstånd mot vattengenomträngning. Detta i sin tur kan leda till att takkonstruktionen drabbas av fuktskador.

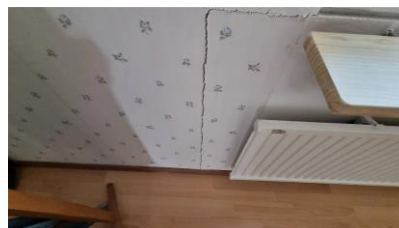
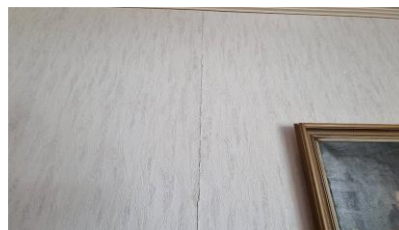
Entréplan / Allmänt

Jordfelsbrytare finns ej.
El anläggningen är från byggåret.

Det finns inget krav att hus byggda före år 2000 ska ha jordfelsbrytare.
Jordfelsbrytaren minskar dock risken för personskador och brand orsakade av elanläggningen.

Sprickor i skivskarvar noteras i flera rum.

Kontakta en elektriker för kontroll och åtgärd.

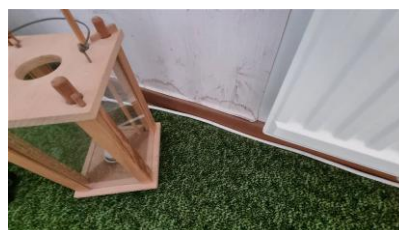
Entréplan / Sovrum 4

Äldre fuktfläck noteras på väggen.
Fuktindikering utförd utan anmärkning.
För övrigt inget att notera.
