**Underhållsplan  
Brf Mercurius Måne  
Strindbergsgatan 50  
2023-2040**

Reviderad 2023-05-23

En okulär besiktning utfördes 2020-10-26 av Peo Danielsson, POS Fastighetsvård AB samt Per Molin styrelsen Brf Mercurius Måne

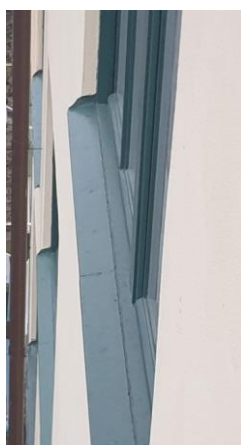
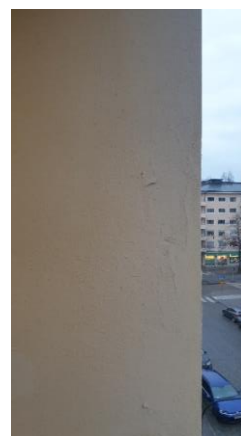
Tvåglasfönster med träbågar. Vissa fönster renoverade 2012. Södra sidan är åtgärdade 2021. Västra sidan åtgärdade 2022. Övriga bör åtgärdas inom 5-6 år.  
Skyllfönster lokal åtgärdades i samband med fönsterrenovering 2021.

Fasad renoverad 2005. Viss sprickbildning finns mer förefaller ha varit så en längre tid utan att förvärrats. Bör hållas under uppsikt.  
Små putshål finns vid infästningar sturör som bör åtgärdas inom kort.

Balkongerna är renoverade 2005 och är i gott skick. Besiktade 2022.  
Balkongerna i trapphus har färgsläpp på golv. Är relativt skyddade men bör åtgärdas inom 5 års period.

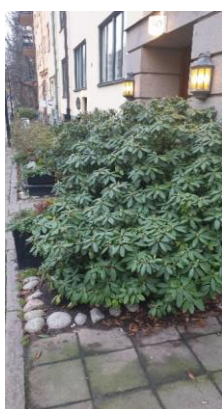
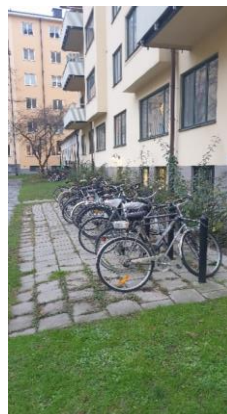
Mindre markyta med stenbeläggning, gräsyta samt planterade buskar.  
 Rabatter löpande underhåll.  
 Bakre trapp har sprickor och bör underhållas.

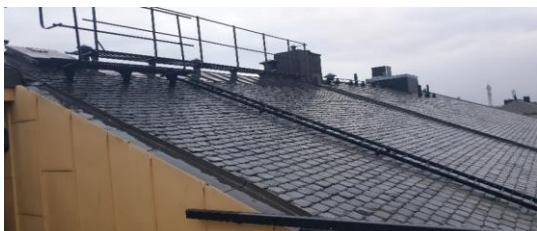
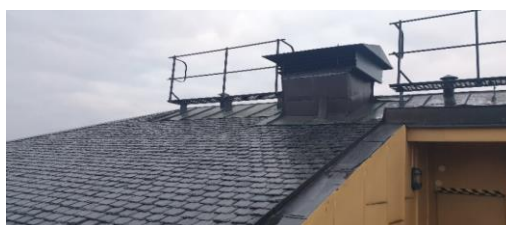
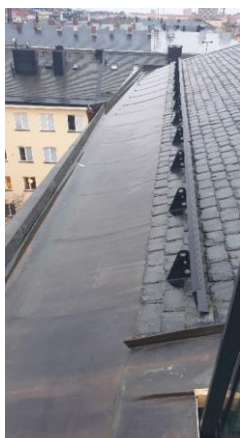
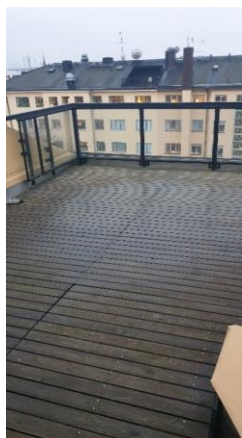
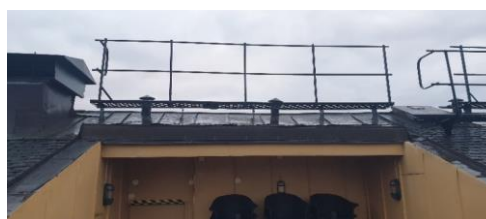
Skiffertak. Omlagt enl uppgift 1998. Bör besiktigas med intervall för kontroll mindre skador.

Plåtdetaljer i koppar.

Taksäkerhet bedöms tillräcklig. Bl a finns gångbryggor med staket, takstegar samt snörasskydd.

Inga uppgifter finns om takvärmeslingor. Dessa kan i många fall förlänga livslängden på takfot samt stuprör.

Stuprör i nuläget gott skick.

Takaltan staket åtgärdat och i gott skick. Bör rensas under trallen regelbundet.
