Besiktningssprotokoll

Försäkringsbesiktning för Anticimex Säljarsförsäkrat

Fastighetsbeteckning: Fullerö 25:48	
Fastighetsadress: Skymningsvägen 76	
Postnummer: 743 32	Ort: Storvreta

Besiktningdatum: 2024-06-04	Protokollnummer: 68304742
Temperatur: 15 °C	Väderlek: Sol
Tekniker: Abubaker Hassen	
E-post: abubaker.hassen@Anticimex.se	
Kontor: Uppsala	
Närvarande: Fastighetsägare

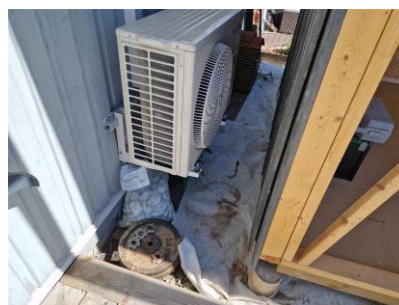
Utvändigt / Sockel

Kondensvatten från luftvärmepumpens utedel leds inte bort från husgrunden.

Vidare mindre växter finns i anslutning till grundmur. Området närmast huset rekommenderas att vara fritt från växtlighet.

För att minska fuktbelastningen på grunden rekommenderas att kondensvatten från luftvärmepumpen leds bort från byggnaden. Observera att besiktning av byggnadens värmesystem eller värmepumpen inte har ingått i uppdraget.

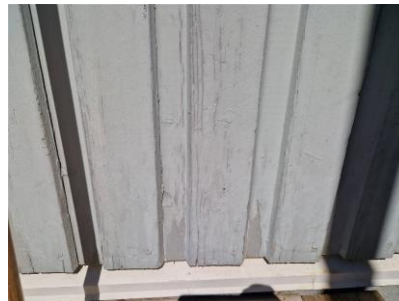
Utvändigt / Fasad

Fasadpanelen är i behov av förbättring målning/underhåll.

För att öka livslängden på fasadbeklädnaden rekommenderas målning och underhåll.

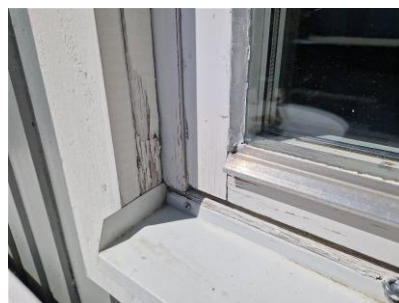
Utvändigt / Fönster

Fönster är i behov av förbättring målning/underhåll.
Isolerglas är äldre.

För att öka livslängden på fönster rekommenderas målning och underhåll.

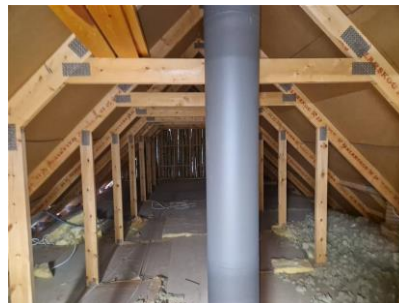
Utvändigt / Vind

Vid kontroll av vinden uppmättes fuktvärden under kritisk fuktnivå för mikrobiell tillväxt och en normal lukt upplevdes. Fuktkvoten i underlagstak/takbjälkar uppmättes till 11%. Risk för mikrobiell tillväxt föreligger om den relativa fuktigheten (RF) i den omgivande luften är över 75% vilket i furuvirke motsvarar en fuktkvot (FK) på 17%.

- Underlagstaket består av träfiberskivor.
- Mindre fuktfläckar noterades på underlagstak. Detta är vanligt förekommande (normalt) med tanke på att underlagstaket består av träfiberskivor.

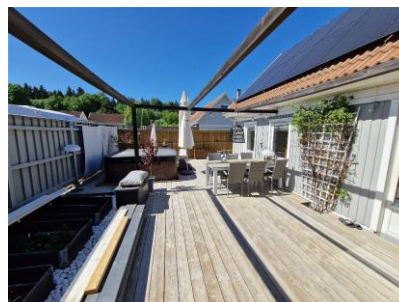
Utvändigt / Altan

Svikt förekommer lokalt på altan.
I övrigt Inget att notera.

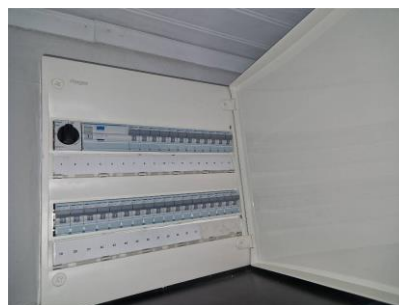
Entréplan / Entréhall

El-centralen har jordfelsbrytare.

Jordfelsbrytare finns installerad vid elcentralen.

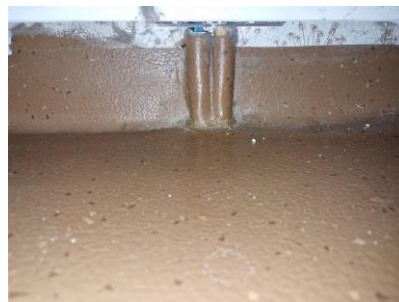
Entréplan / Badrum/Wc

Våtutrymmet har äldre yt-/tätskikt.
Rör genomföring finns i golv.
Mindre otätheter förkommer på golv/vägg.

Eftersom funktionen, som innebär att ytskiktet/tätskiktet ska vara vattentätt, kan vara nedsatt finns en ökad risk att vatten tränger igenom ytskiktet/tätskiktet med vattenskador i omkringliggande konstruktioner som följd.

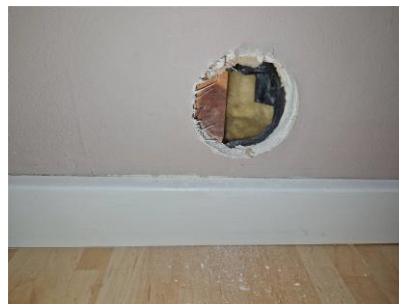
Entréplan / Allmänt

Vid kontroll av konstruktion uppmättes fuktvärden under kritisk nivå för mikrobiell tillväxt och normal lukt upplevdes.

Grundläggningen består av en betongplatta på mark utan underliggande isolering och med ett uppreglat isolerat golv dikt an betongen. Fuktkvoten uppmättes till 12-13%.

Risk för mikrobiell tillväxt föreligger om den relativa fuktigheten (RF) i den omgivande luften är över 75% vilket i furuvirke motsvarar en fuktkvot (FK) på 17%.

Befintlig golvkonstruktion och eventuella väggsyllar riskerar att drabbas av fuktskador på grund av naturlig fuktpåverkan. Detta i sin tur kan leda till mikrobiella skador (angrepp av mikroorganismer) som kan resultera i att mikrobiell lukt sprids till boendemiljön. Om väggsyllarna är tryckimpregnerade kan även en kemisk lukt förekomma.
