# Besiktningssprotokoll

Försäkringsbesiktning för Anticimex Säljarsförsäkrat

Fastighetsbeteckning: Tolabo 1:6	
Fastighetsadress: Tolabo 14	
Postnummer: 565 96	Ort: Bottnaryd

Besiktningdatum: 2024-07-10	Protokollnummer: 68361004
Temperatur: 17 °C	Väderlek: Mulet
Tekniker: Tommy Eriksson	
E-post: tommy.eriksson@anticimex.se	
Kontor: Jönköping	
Närvarande: Husägare

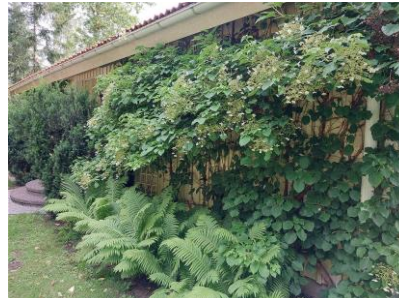
Växter finns i anslutning till byggnaden.

När det finns rabatter och växter nära byggnaden finns risk att fukt stannar kvar i väggarna. Detta kan i sin tur orsaka invändiga fuktskador. Växternas rötter kan också skada grundmuren och sätta dräneringsledningen ur funktion.

Området närmast huset rekommenderas att vara fritt från växtlighet.

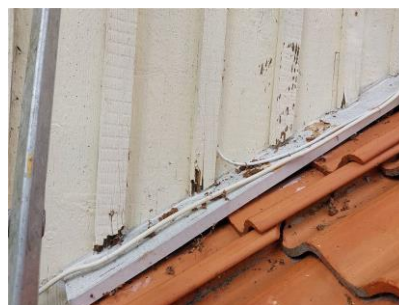
Enstaka panelbrädor har mindre rötskador. Fasadpanelen är i behov av målning/underhåll.

Fasadbeklädnad och träkonstruktioner där målningsbehov finns riskerar att få fukt- och rötskador på grund av sämre vattenavvisande förmåga. För att öka livslängden på fasadbeklädnaden rekommenderas målning och underhåll. I samband med ommålning rekommenderas att de rötskadade panelbrädorna byts ut.

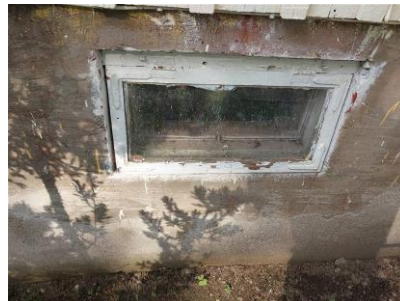
Källarfönster är i behov av målning/underhåll.

Fönsterbågar och fönsterkarmar där målningsbehov finns riskerar att få fukt- och rötskador på grund av sämre vattenavvisande förmåga.

För att öka livslängden på fönster rekommenderas målning och underhåll.

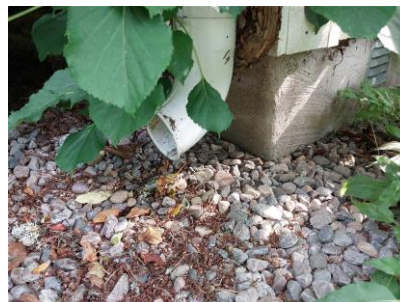
Stuprör avslutas nära husliv.

Stuprör som avslutas intill husliv (ovan mark) kan medföra en ökad fuktbelastning på grundmur/sockel med fuktrelaterade skador som följd.

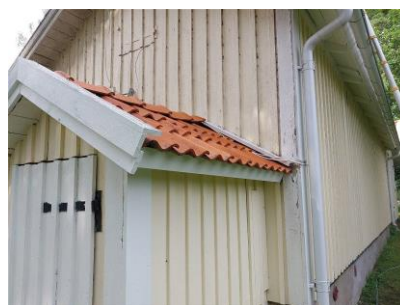
Hängränna saknas vid utbyggnad till källare

När hängrännor saknas utsätts fasad och grund för ökad fuktbelastning, vilket i sin tur kan leda till fuktskador i bakomliggande konstruktioner.

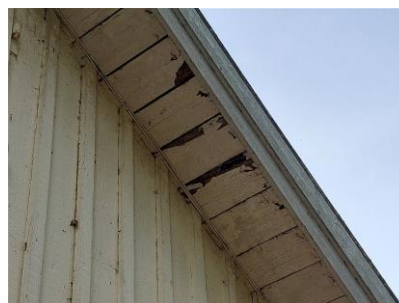
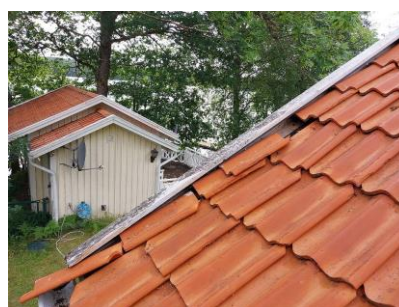
Yttertaket är delvis äldre.  
Några takpannor har släppt från sitt läge och några är även sönder, rötskador noterades även på underlagstak.  
Frostsprängning noterades även på tegelpannor.

Takpannor, plåtdetaljer och underlagspapp har enligt vår bedömning en begränsad livslängd. Eftersom husets taktäckning delvis är äldre har det ett minskat motstånd mot vatteninträngning.  
Rekommendera att se över taken.

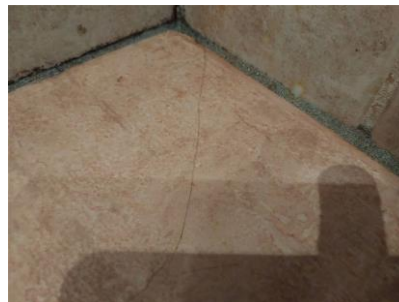
Mindre sprickor i klinkerplattor finns.
