Besiktningssprotokoll

Försäkringsbesiktning för Anticimex Säljarsförsäkrat

Fastighetsbeteckning: Kaxholmen 6:195	
Fastighetsägare:	
Fastighetsadress: Kullängsvägen 13	
Postnummer: 561 46	Ort: Huskvarna

Besiktningdatum: 2023-05-26	Protokollnummer: 67613585
Temperatur: 10 °C	Väderlek: Klart
Tekniker: Pierre Borefur	
E-post: pierre.borefur@anticimex.se	
Kontor: Jönköping	
Närvarande: Fastighetsägare

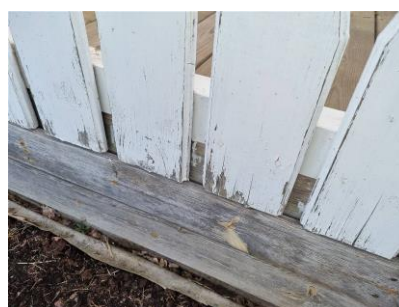
-Altanräcke, träkonstruktioner är i behov av målning/underhåll.

Altanräcke och träkonstruktioner där målningsbehov finns riskerar att få fukt- och rötskador på grund av sämre vattenavvisande förmåga.

Vi rekommenderar att du utför målning/underhåll av altan.

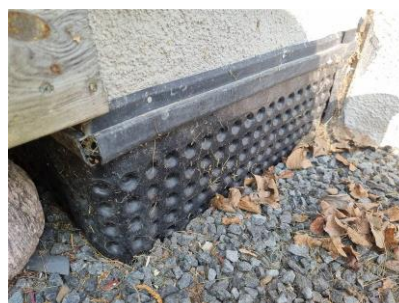
Utvändigt fuktskydd ligger bitvis oskyddat ovan mark.

Risk finns att det utvändiga fuktskyddet skadas och funktionen försämras.

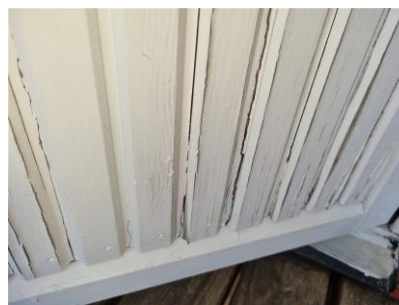
Dörrar vid balkonger är i behov av underhåll.

Dörrar där underhållsbehov finns riskerar att få fukt- och rötskador på grund av sämre vattenavvisande förmåga.

För att öka livslängden på dörrarna rekommenderas målning och underhåll.

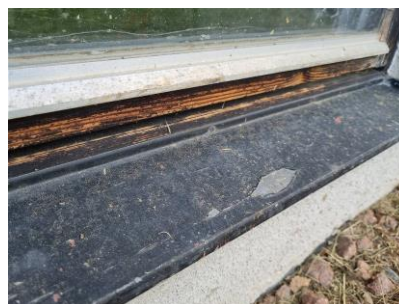
- Några fönster är i behov av målning/underhåll.

Fönsterbågar och fönsterkarmar där målningsbehov finns riskerar att få fukt- och rötskador på grund av sämre vattenavvisande förmåga.

För att öka livslängden på fönster rekommenderas målning och underhåll där behov finns.

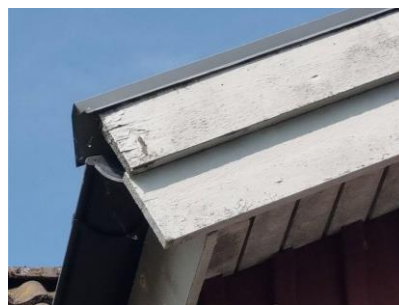
- Delar av fasadpanelen och vindskivor är i behov av målning/underhåll.

Fasadbeklädnad och träkonstruktioner där målningsbehov finns riskerar att få fukt- och rötskador på grund av sämre vattenavvisande förmåga. För att öka livslängden på fasadbeklädnaden rekommenderas målning och underhåll där behov finns.

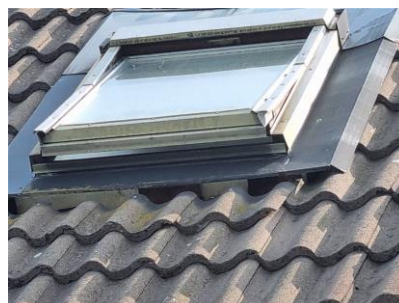
- Yttertaket är äldre, vissa plåtanslutningar tätar dåligt mot betongpannorna.

Takpannor, plåtdetaljer och underlagstak har enligt vår bedömning en begränsad livslängd. Eftersom husets taktäckning är äldre har det ett minskat motstånd mot vatteninträning. Detta i sin tur kan leda till fuktskador på träläkt och vidare ner i underliggande konstruktioner.

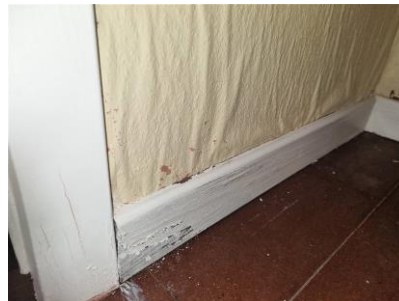
- Vid kontroll av konstruktion av påreglade yttreväggar samt mellanvägg vid förråd 1 och 3 uppmättes fuktvärden över kritisk nivå för mikrobiell tillväxt samt noterades fuktupsug på väggarna.

Vi rekommenderar en vidare undersökning för att bedöma orsak och omfattning.

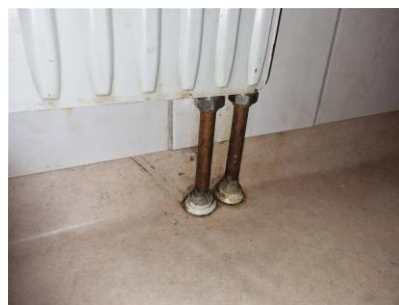
- Våtutrymmet har äldre tätskikt, rörgenomföringar finns i golv. Golvbrunnen i utrymmet är äldre och ska bytas vid framtida renovering. Mindre rostangrepp noterades på element, golvfallet i delar av utrymmet är något lågt.

Eftersom funktionen, som innebär att ytskiktet/tätskiktet ska vara vattentätt, kan vara nedsatt finns en ökad risk att vatten tränger igenom ytskiktet/tätskiktet med vattenskador i omkringliggande konstruktioner som följd.

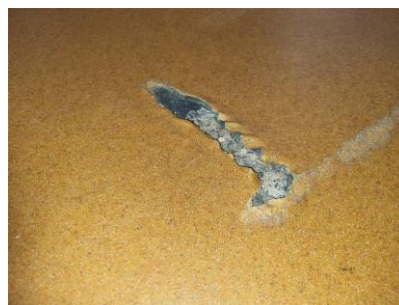
- Utrymmet har äldre yt-/tätskikt, skador på tätskikt förekommer. Rör genomföringar finns i golv, golvbrunnen är äldre och ska bytas vid framtida renovering.

Eftersom funktionen, som innebär att ytskiktet/tätskiktet ska vara vattentätt, kan vara nedsatt finns en ökad risk att vatten tränger igenom ytskiktet/tätskiktet med vattenskadorna i omkringliggande konstruktioner som följd.
