# Besiktningssprotokoll

## Försäkringsbesiktning för Anticimex Säljarförsäkrat

Fastighetsbeteckning: Gödåker 1:8	
Fastighetsägare: Maria Helena & Erik Carl Vilhelm Fritz	
Fastighetsadress: Gödåker 38	
Postnummer: 743 93	Ort: Vattholma

Besiktningdatum: 2021-09-28	Protokollnummer: 66493688
Temperatur: 12°C	Väderlek: Molnigt
Tekniker: Jouni Kekkonen	
E-post: Jouni.Kekkonen@anticimex.se	
Kontor: Uppsala	
Övriga närvarande: Erik och Maria Fritz

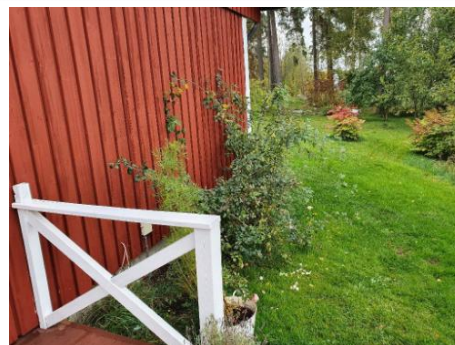
Mindre växter finns i anslutning till byggnaden.

När det finns rabatter och växter nära byggnaden finns risk att fukt stannar kvar i väggarna. Detta kan i sin tur orsaka invändiga fuktskador. Växternas rötter kan också skada grundmuren och sätta dräneringsledningen ur funktion

Området närmast huset rekommenderas att vara fritt från växtlighet.

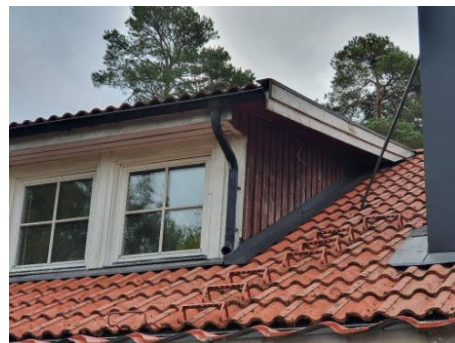
Fasadpanelen på takkupan, altan och baksidan av huset är i behov av målning/underhåll. Vindskiva mot carport har mindre rötskador.

Fasadbeklädnad och träkonstruktioner där målningens behov finns riskerar att få fukt- och rötskador på grund av sämre vattenavvisande förmåga.

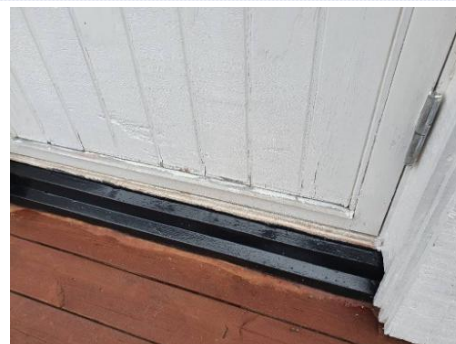
Dörr har färgsläpp och torrsprickor.

Dörrar där målningsbehov finns riskerar att få fukt- och rötskador på grund av sämre vattenavvisande förmåga.

För att öka livslängden på dörr rekommenderas målning och underhåll.

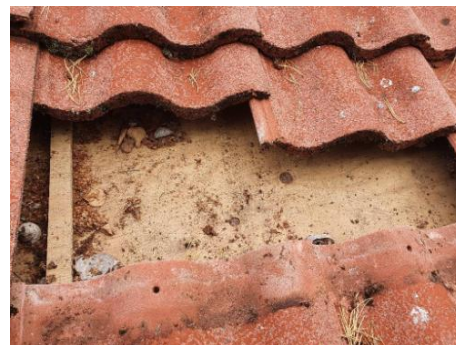
Underlagstaket består av träfiberskivor.(plyfaskivor) Mindre mängd mosspåväxt finns på takpannor.

Eftersom underlagstaket består av träfiberskivor utan yttre täckning av papp under takbeklädnaden, finns risk vid ogynnsam väderlek att regnvatten/snö tränger in i skivskarvar med läckage på vindsutrymmet som följd. Med tiden kan även träfiberskivorna drabbas av fuktskador.

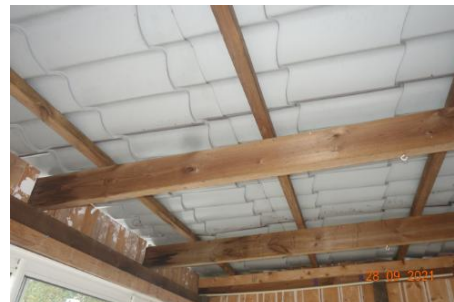
Kondensskydd saknas på plåten

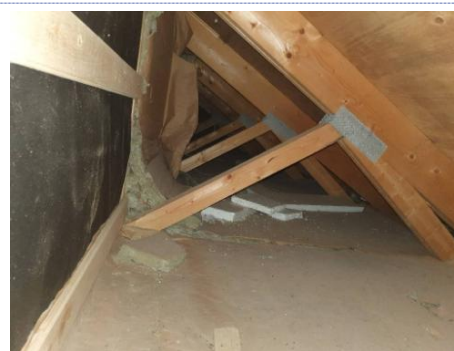
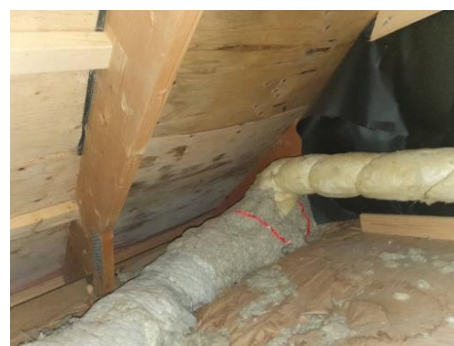
Vindsutrymmet saknar landgångar. Via luckan uppmättes inga förhöjda fuktvärden, Fuktkvoten i underlagstak/takbjälkar uppmättes till 10 procent. I övrigt noteras en del mikrobiell påväxt vid takfoten.

Risk för mikrobiell tillväxt föreligger om den relativa fuktigheten (RF) i den omgivande luften är över 75 % vilket i furuvirke motsvarar en fuktkvot (FK) på 17 %

Vindsutrymmet kunde inte besiktas eftersom landgångar saknas.

Vi rekommenderar en kompletterande besiktning när landgång monterats .

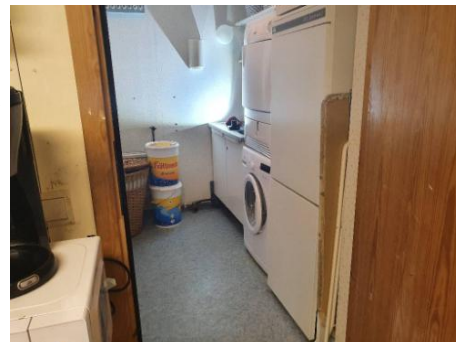
Våtutrymmet har äldre yt-/tätskikt.

Utrymmet är äldre och har passerat tiden för sin tekniska livslängd. I övrigt noteras bland annat rörgenomföringar finns i golv, missfärgningar runt ventilationsrör i tak.

Renovering av utrymmet rekommenderas. Kontakta en behörig våtrumsentreprenör för en renovering. I samband med renoveringen bör omkringliggande konstruktioner kontrolleras för att upptäcka eventuella följdskador.

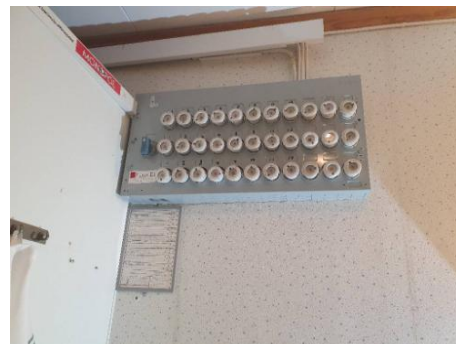
Jordfelsbrytare saknas.

Det finns inget krav att hus byggda före år 2000 ska ha jordfelsbrytare. Jordfelsbrytaren minskar dock risken för personskador och brand orsakade av elanläggningen.

Kontakta en elektriker för kontroll och åtgärd.

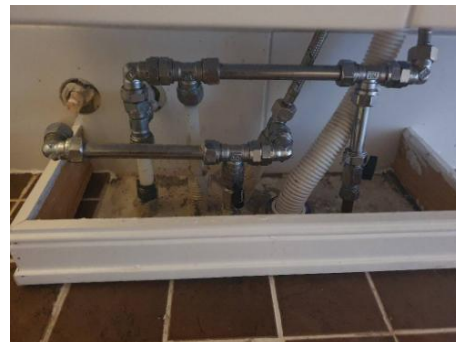
Rör genomföring finns i golv.

Rör genomföringar i golvet medför en ökad risk för att vatten tränger ner i omkringliggande konstruktioner och orsakar fuktskador.

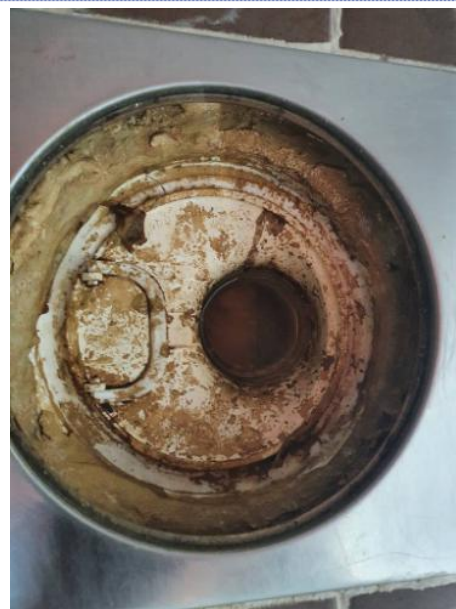
Klämring finns inte i golvbrunnar.

Avsaknad av klämring i golvbrunn medför att vatten kan tränga ner i omkringliggande konstruktioner med fuktskador som följd. Detta kan i sin tur leda till mikrobiella skador (angrepp av mikroorganismer).
