ÖVERLÅTELSEBESIKTNING

Säljklar Total med fuktmätning

Jönköping, KULRAMEN 23

Oskarsgatan 21
561 42 HUSKVARNA

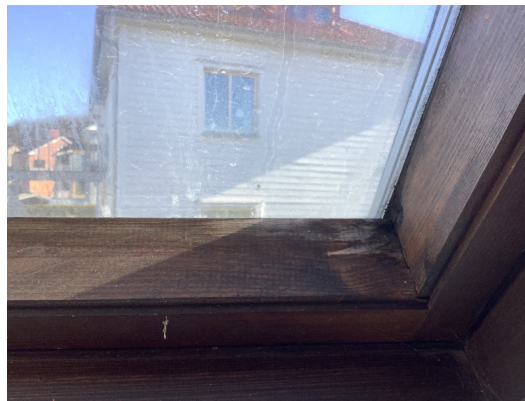
Sovrum 1

Kondensering i fönster samt missfärgningar.

Bristfällig tätning av fönsterparti orsakar att varm och fuktig luft går inifrån och ut genom otät fönsterbåge och träffar en kall yttre ruta, varpå luften kondenserar.

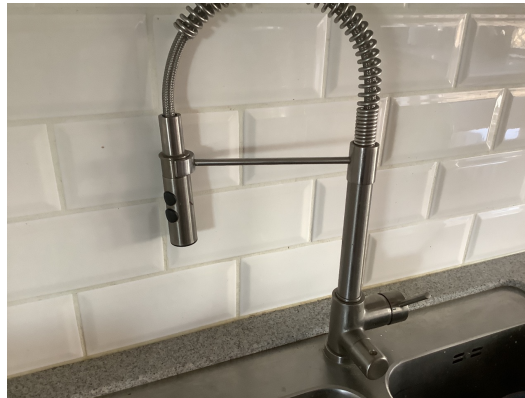
Kök

Blandare till köksvask.

Då utloppspipen på köksblandaren går att föra ut över kanten på vasken kan vatten rinna bakom köksinredningen och där orsaka förhöjda fuktvärde i angränsande konstruktioner.

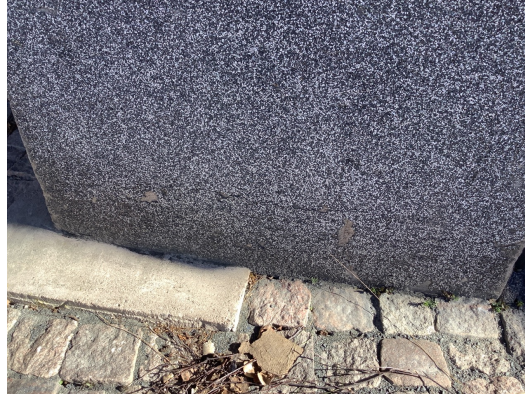
Putssläpp på grundmur.

Då putsen släpper på grundmur har denna benägenhet att ta upp mer vatten vid nederbörd.

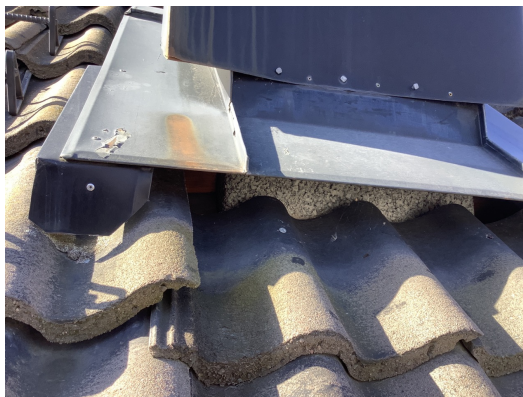
Plåtanslutningar på tak.

Då plåtanslutning på byggnadens tak är bristfälligt, finns det risk att vatten kan tränga in och orsaka förhöjd fuktstatus.

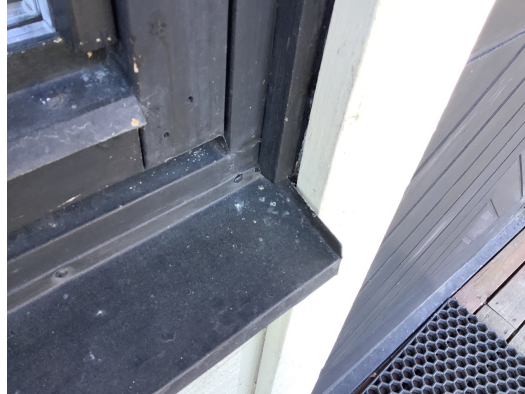
Otättheter i anslutning av plåtbleck (trähus).

Då otättheter i anslutning av plåtbleck på fönster finns, är det risk att vatten tränger in och orsakar fuktrelaterade skador på grund av förhöjd fuktstatus.

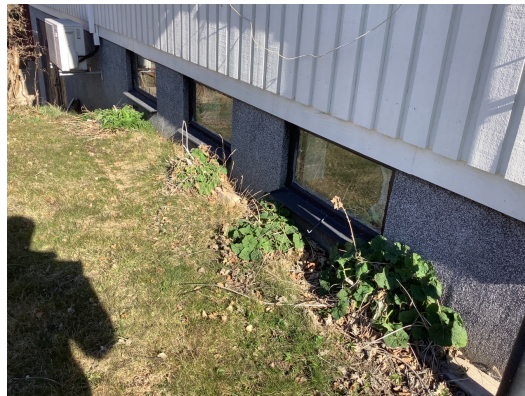
Rabatter och gräsmatta mot grundmur.

Av erfarenhet vet man att problem kan uppstå i grundmur samt dräneringssystem då jord finns intill byggnaden. Jord binder fukt så en förhöjd fuktbelastning drabbar angränsande konstruktion.
