Besiktningssprotokoll

Försäkringsbesiktning för Anticimex Säljarsförsäkrat

Fastighetsbeteckning: Brännaren 9	
Fastighetsägare: Bengt Svante & Ingrid Ulrika Jansson	
Fastighetsadress: Sorterarvägen 2	
Postnummer: 744 31	Ort: Heby

Besiktningdatum: 2022-04-21	Protokollnummer: 66866394
Temperatur: 3	Väderlek: Sol
Tekniker: Fredrik Olander	
E-post: fredrik.olander@anticimex.se	
Kontor: Västerås	
Närvarande: Svante Jansson - husägare

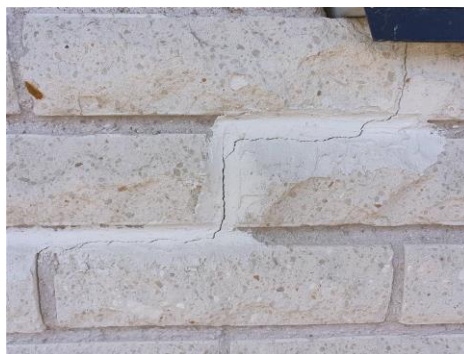
Utvändigt / Fasad

Sprickor finns i tegelfasaden. Lagningar förekommer.

Dessa bedöms inte ha lett till bakomliggande skador.

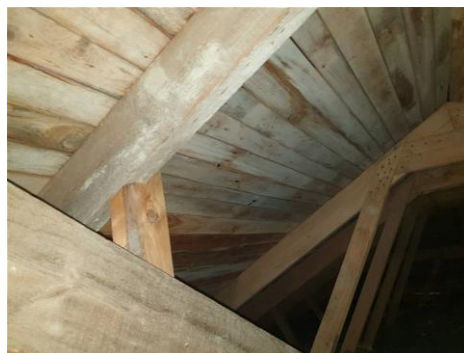
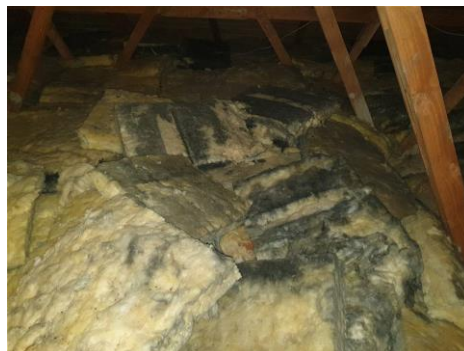
Utvändigt / Vind

Vid kontroll av vinden har fuktvärden under kritisk fuktnivå för mikrobiell tillväxt uppmätts, dock finns mikrobiell påväxt på underlagstak samt isolering. Lokalt förekommer fuktfläckar som tyder på tidigare läckage utifrån.

Fuktkvoten i underlagstak/takbjälkar uppmättes till 11 %.

Den upptäckta mikrobiella påväxten på underlagstaket är ett tecken på att vinden har tillförts eller tillförs fukt inifrån bostaden. Observera att besiktning av bostadens ventilationssystem inte har ingått i uppdraget.

För att komma tillrätta med detta kan fuktillförseln inifrån bostaden behöva minskas. Det kan göras genom att ventilationen i bostaden förbättras samt att eventuella otätheter i vindsbjälklaget (tak-/väggvinklar, taklucka med mera) tätas. Läs Anticimex faktablad om oppvärmda vindsutrymmen för tips och råd.

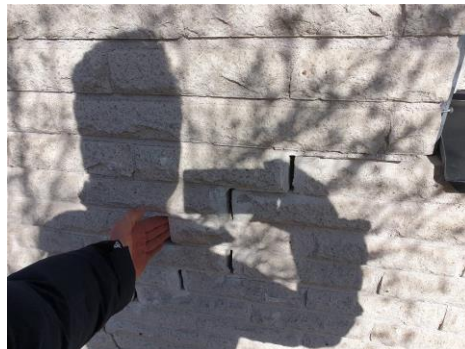
Utvändigt / Garage

Sprickor finns i tegelfasaden.

Vi rekommenderar en fördjupad undersökning för att bedöma orsak och omfattning.

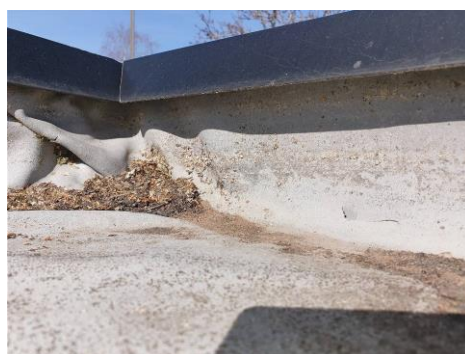
Hål/ otätheter förekommer lokalt på takbeklädnaden .

Risk för fuktskador.

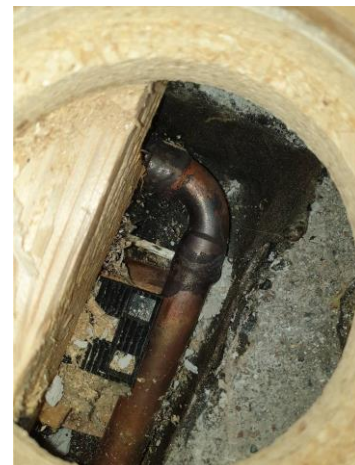
Entréplan / Allmänt

Trädetaljer i kontakt med betongplatta riskerar på grund av naturlig fuktpåverkan att drabbas av fuktskador.

Fuktkvoten uppmättes till under 11% i regel i golvet samt 13% i ytterväggssylen i vardagsrummet och den relativa fuktigheten uppmättes till 60%

Den relativa fuktigheten uppmättes till 26 % i golvet sovrum 1.

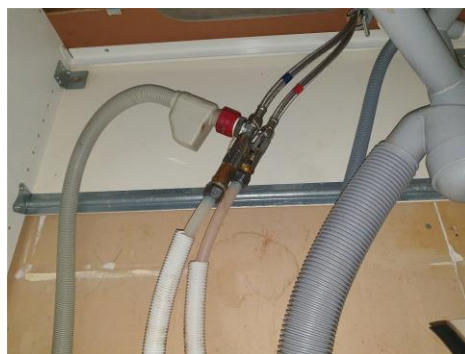
Entréplan / Kök

Avloppslang från diskmaskinen samt va ledningar ej avlastade/klamrade .

Fuktskydd finns inte under diskbänken eller under kyl/ frys.

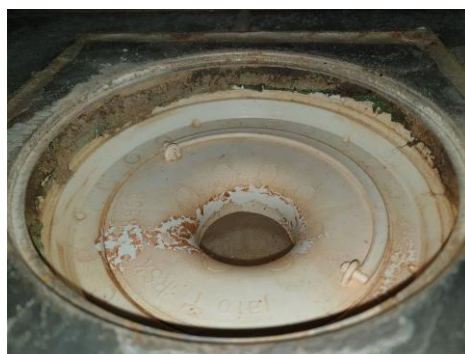
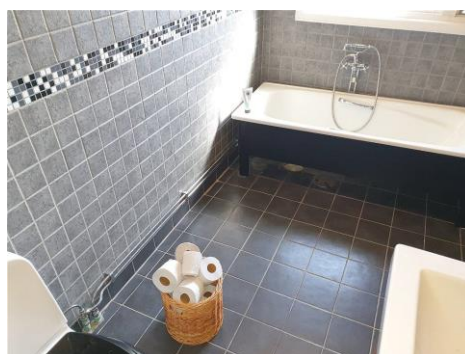
Entréplan / Badrum/Wc

Badrummet har brister i utförandet.

Tätskiktet ej korrekt monterat mot golvbrunnen, klämring saknas.
Golvlutning bristfällig.
Rör genomföringar kommer upp i golvet.

Fuktindikering utförd utan anmärkning.

Eftersom badrummet inte är fackmässigt* utfört finns risk för fuktskador.

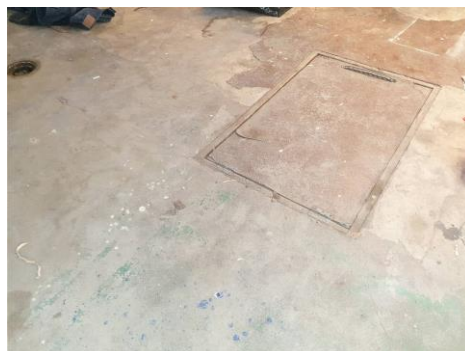
Entréplan / Garage

Mattsläpp på golvet.

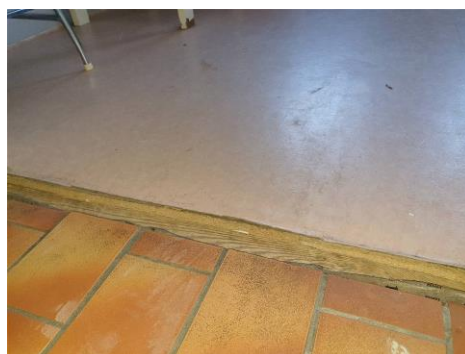
Entréplan / Tvättstuga

Våtutrymmet har äldre yt-/tätskikt samt bristfällig golvlutning. Tröskel saknas.

Fuktindikering utförd utan anmärkning.

Eftersom funktionen, som innebär att ytskiktet/tätskiktet ska vara vattentätt, kan vara nedsatt finns en ökad risk att vatten tränger igenom ytskiktet/tätskiktet med vattenskador i omkringliggande konstruktioner som följd.

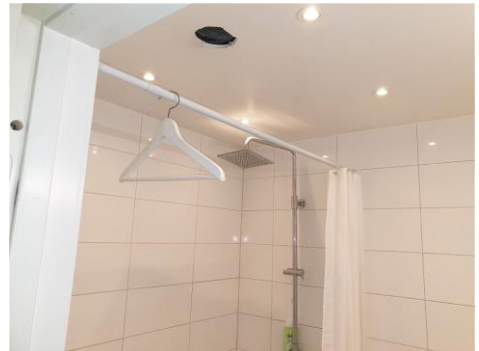
Entréplan / Dusch/Toalett

Kåpor till ventilationen saknas.

Fuktindikering utförd utan anmärkning.
