Besiktningssprotokoll

Försäkringsbesiktning för Anticimex Säljarsförsäkrat

Fastighetsbeteckning: Ormeryd 1:15	
Fastighetsägare: Sarah Aicha Victoria Andrée & Karl Valter Ludy Norman	
Fastighetsadress: Ormeryd 44	
Postnummer: 747 94	Ort: Alunda

Besiktningdatum: 2022-06-09	Protokollnummer: 66971882
Temperatur: 16 °C	Väderlek: Halvklart
Tekniker: Magnus Stjerngren	
E-post: magnus.stjerngren@anticimex.se	
Kontor: Uppsala	
Närvarande: Fastighetsägare

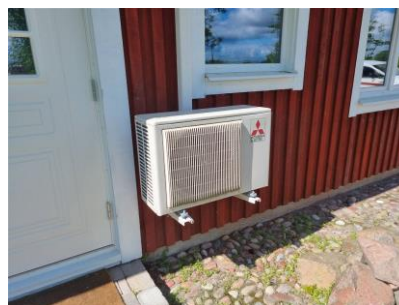
Utvändigt / Markförhållanden

Kondensvatten från luftvärmepumpens utedel leds inte bort från husgrunden.

Detta medför ökad risk för att vatten tränger in i anslutande konstruktioner, vilket i sin tur kan leda till fuktrelaterade skador. Observera att besiktning av byggnadens värmesystem eller värmepumpen inte har ingått i uppdraget.

För att minska fuktbelastningen mot grunden rekommenderas att kondensvatten leds bort.

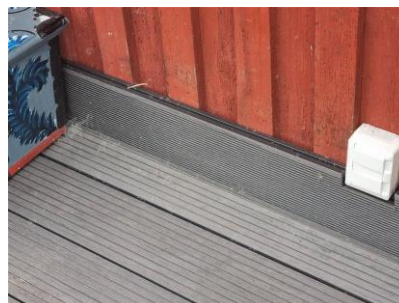
Utvändigt / Sockel

Delar av sockeln är obesiktad då altanen döljer den bakomliggande konstruktionen.

Vi rekommenderar en kompletterande besiktning när de närmaste trallbrädorna är demonterade.

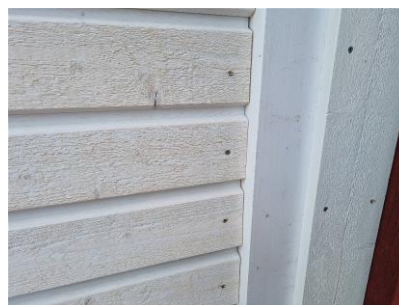
Utvändigt / Altan

Fasadpanelen är endast grundmålad.

För att öka livslängden på fasadbeklädnaden rekommenderas målning och underhåll.

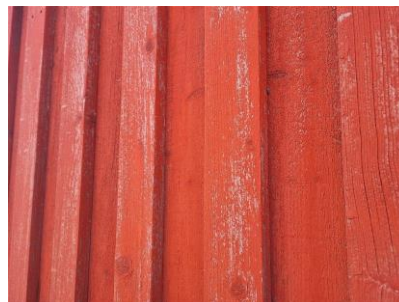
Utvändigt / Fasad

Fasadpanelen är i behov av målning/underhåll.

För att öka livslängden på fasadbeklädnaden rekommenderas målning och underhåll.

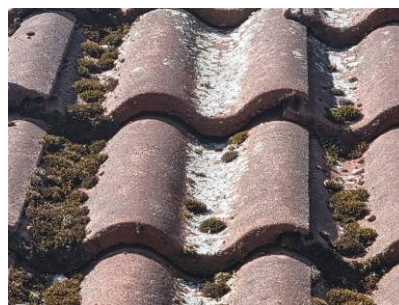
Utvändigt / Tak

Yttertaket är äldre.
Mosspåväxt finns på takpannor.

Takpannor, plåtdetaljer och underlagspapp har enligt vår bedömning en begränsad livslängd. Eftersom husets taktäckning är äldre har det ett minskat motstånd mot vatteninträngning. Detta i sin tur kan leda till fuktskador på träläkt och vidare ner i underliggande konstruktioner.

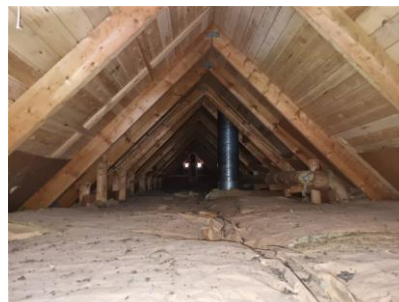
Utvändigt / Vind

Vindsutrymmet saknar landgångar.

Vindsutrymmet kunde inte besiktas eftersom landgångar saknas.

Vi rekommenderar en kompletterande besiktning när landgång
monterats.

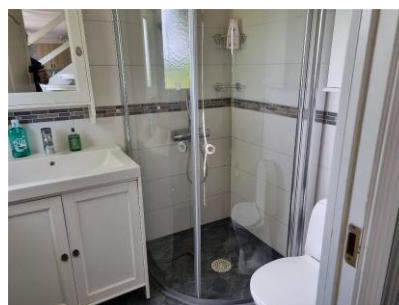
Entréplan / Dusch/Toalett

Fuktindikering i utrymmet gav inga förhöjda fuktindikationer.

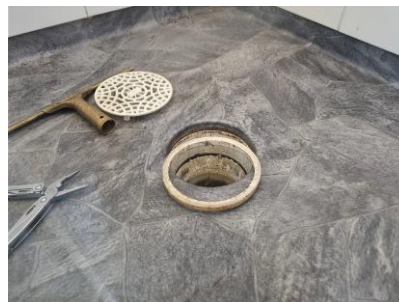
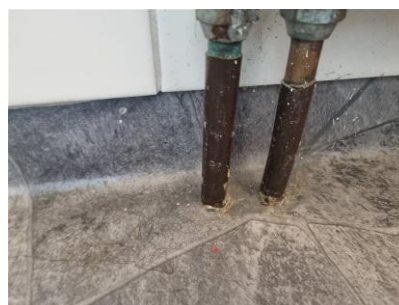
Klämring i golvbrunn är lös.
Brunnen är inte utbytt i samband med renoveringen. Förhöjningsringar finns.
Golvfallet mot brunnen är bristfälligt utfört.
Rör genomföringar finns i golv.

När dessa brister finns i våtutrymmet medför detta en risk att vatten kan tränga ner i omkringliggande konstruktioner med fuktskador som följd. Detta kan i sin tur leda till mikrobiella skador (angrepp av mikroorganismer).

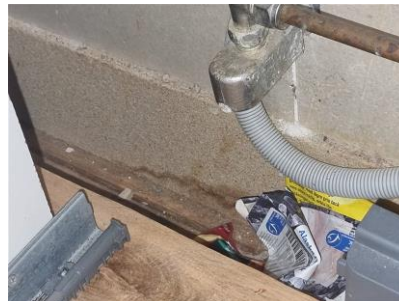
Entréplan / Kök

Fuktskydd saknas i diskbänksskåp.
Äldre fuktfläckar finns på vägg.

Utan fuktskydd är det svårt att upptäcka läckage från rörledningar. Vatten kan då tränga in i omkringliggande konstruktioner och orsaka fuktskador.

Fuktfläckarna som noterats vid golv och väggvinkel i diskbänksskåpet var torra vid besiktningstillfället men bör hållas under uppsikt. Skulle fläckarna tillta i omfattning rekommenderas att kontakt tas med fackman för en fördjupad undersökning.

För att upptäcka eventuella läckage, installera ett fuktskydd.

Vid framtida renovering av utrymmet bör bakomliggande konstruktioner kontrolleras för att upptäcka eventuella följskador.

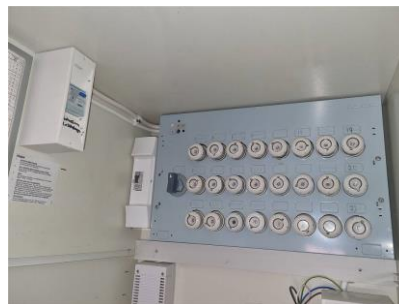
Entréplan / Tvättstuga

Jordfelsbrytare finns installerad vid el-centralen, gruppförteckning noteras.

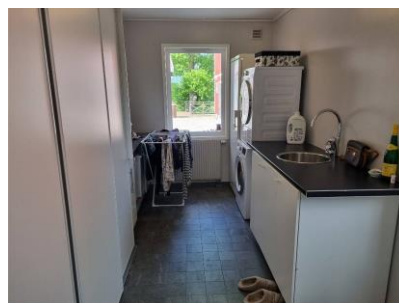
Normala fuktvärden indikerades mot klinker.

En viss fukt tränger alltid in bakom kakel/klinker via fogarna, detta är helt normalt och innebär inte att tätskiktet/ våtrumsisoleringen under kaklet/klinkern är bristfälligt eller ur funktion.

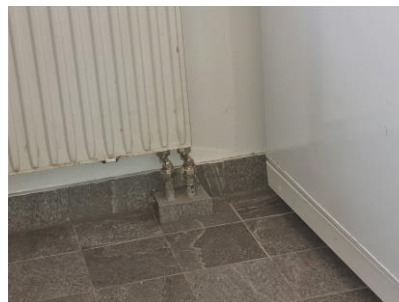
Rör genomföringar finns i golvklack.

Rör genomföringar i golvet medför en ökad risk för att vatten tränger ner i omkringliggande konstruktioner och orsakar fuktskador.

Golvbrunnen är ej inspektionsbar på grund av smuts.

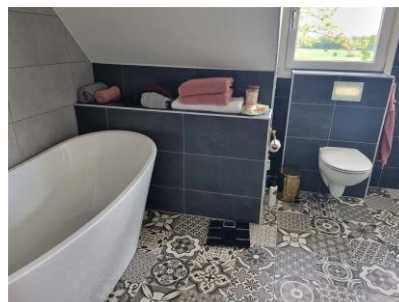
Övre plan / Badrum/Wc

Normala fuktvärden indikerades mot klinker/kakel.

Fuktindikering mot kakel och klinker som regelbundet vattenbegjuts är svårt att utföra då även det underliggande fästmassan kan ge utslag på instrumentet utan att skada föreligger. Fuktindikering har dock utförts i delar av utrymmet som ej vattenbegjuts samt i angränsande rum/konstruktioner, utan avvikelser.

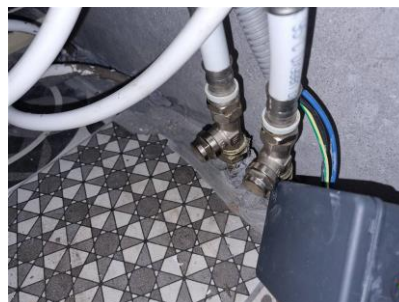
Rör genomföring finns i golv.

När rör genomföringar finns i golv är det inte fackmässigt* utfört. Rör genomföringar i golvet medför en ökad risk för att vatten tränger ner i omkringliggande konstruktioner och orsakar fuktskador. *Fackmässigt utförande innebär att arbetet ska utföras enligt Boverkets byggregler, gällande branschregler samt monteringsanvisningar för samtliga material. Om dessa regler och anvisningar inte följs och en skada inträffar riskerar man att få en nedsatt eller utebliven skadeersättning från sitt försäkringsbolag (villahem).
