Besiktningssprotokoll

Försäkringsbesiktning för Anticimex Säljarsförsäkrat

Fastighetsbeteckning: Harbo-By 2:12	
Fastighetsägare: Ulla-Britt Ingegärd Hedman & Erik Tommy Christer Östlund	
Fastighetsadress: By 132	
Postnummer: 740 47	Ort: Harbo

Besiktningdatum: 2022-09-09	Protokollnummer: 67156796
Temperatur: 14 °C	Väderlek: Halvklart
Tekniker: Magnus Stjerngren	
E-post: magnus.stjerngren@anticimex.se	
Kontor: Uppsala	
Närvarande: Fastighetsägare

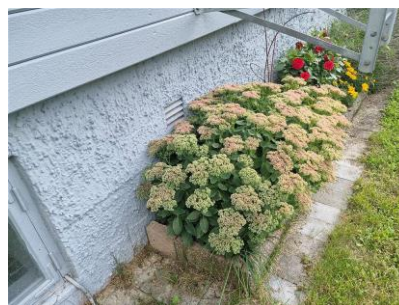
Utvändigt / Markförhållanden

Växter finns i anslutning till byggnaden.

Området närmast huset rekommenderas att vara fritt från växtlighet.

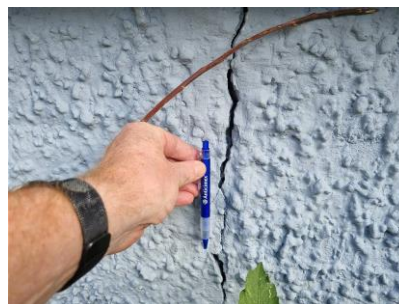
Utvändigt / Sockel

Sprickor finns i sockel.

Detta kan leda till fukt- och frysskador i konstruktionen.

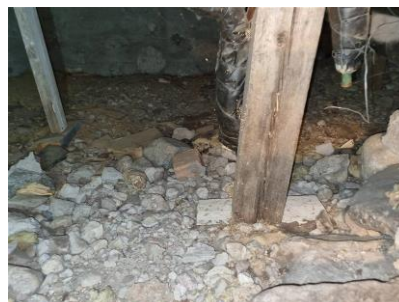
Utvändigt / Krypgrund

Vid kontroll av konstruktionen i krypgrund uppmättes fuktvärden under kritisk fuktnivå för mikrobiell tillväxt och normal lukt upplevdes. Dock noteras att organiskt material finns på markytan. Stödplintar saknar kapillärbrytande skikt mot marken.

Golvbjälklaget ovan den uteluftsventilerade krypgrunden riskerar att drabbas av fuktskador på grund av naturlig fuktpåverkan. Detta kan i sin tur leda till mikrobiella skador (angrepp av mikroorganismer) som kan leda till att mikrobiell lukt sprids till boendemiljön. Fuktkvoten uppmättes till 12-13 %.

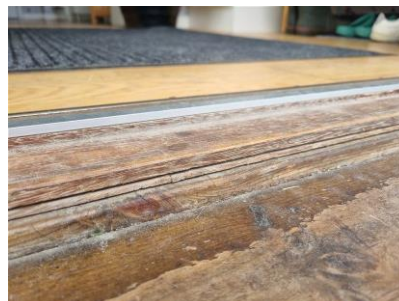
Utvändigt / Dörrar

Tröskelbleck saknas under dörr.

För att öka livslängden på tröskel, karm samt intilliggande konstruktioner rekommenderas att tröskelbleck monteras

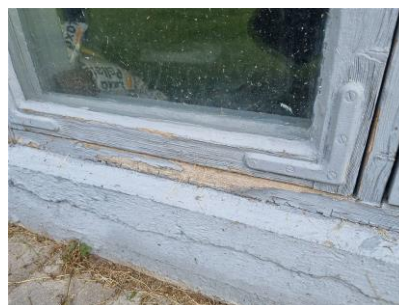
Utvändigt / Fönster

Äldre fönster är i behov av målning/underhåll.
Fönsterbleck finns ej på källarfönster.

För att öka livslängden på fönster rekommenderas målning och underhåll.

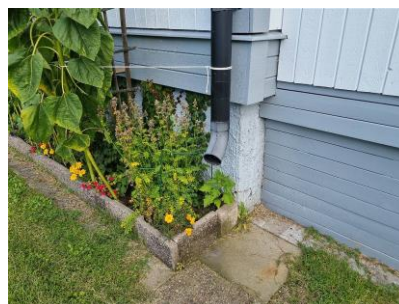
Utvändigt / Hängrännor / Stuprör

Stuprör är inte anslutet till markledning.

För att minska fuktbelastningen på grunden rekommenderas att vatten från stupröret leds bort från byggnaden.

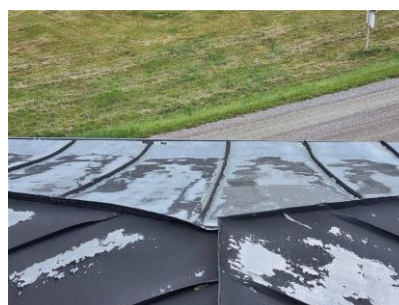
Utvändigt / Tak

Färgsläpp finns på takplåt.

Detta bedöms inte ha lett till bakomliggande skador

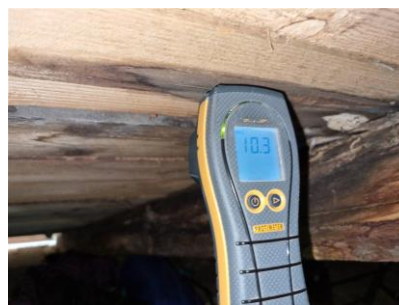
Utvändigt / Vind

Vid kontroll av vinden uppmättes fuktvärden under kritisk fuktnivå för mikrobiell tillväxt och en normal lukt upplevdes. Fuktkvoten i underlagstak/takbjälkar uppmättes vid besiktningstillfället till ca 10,11 %.

Detta värde varierar dock under året beroende på årstid och utomhusklimat.

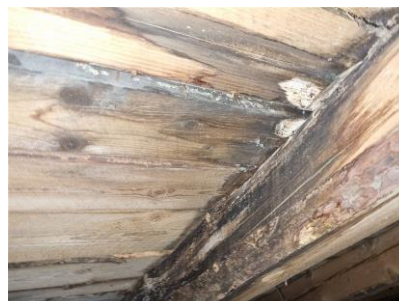
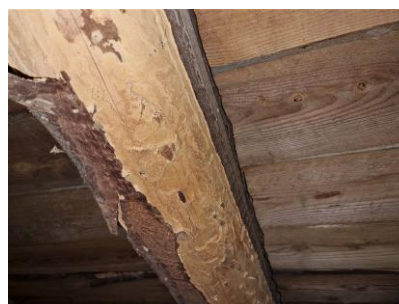
Underlagstaket har äldre fuktfläckar samt äldre angrepp av träskadeinsekter (Blåhjon).

Noterade fuktfläckar uppstod innan takomläggningen.

Blåhjonet lägger enbart ägg i virke (tall och gran) som har bark kvar. Säkrate sättet att undvika blåhjonsangrepp är med andra ord att så fort som möjligt ta bort barken. Blåhjonslarven äter enbart av det näringsrika lagret mellan bark och ved (kambium). När larven är färdigväxt och skall förpupa sig gör den en 2-3 cm lång gång in i själva splintveden. Denna skada är oftast att betrakta som marginell.

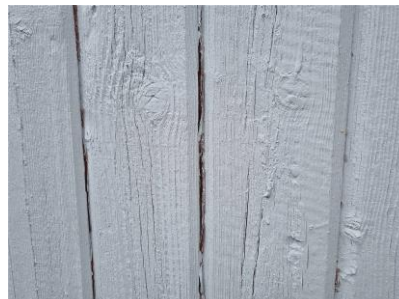
Utvändigt / Carport utvändigt och förråd

Fasadpanelen är i behov av målning/underhåll.

För att öka livslängden på fasadbeklädnaden rekommenderas målning och underhåll.

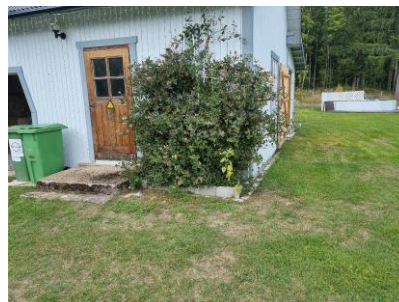
Växter finns i anslutning till grundmur.

Området närmast huset rekommenderas att vara fritt från växtlighet.

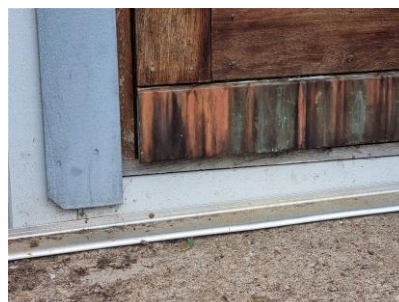
Dörr är i behov av målning/underhåll.
Tröskelblecket är felaktigt monterat.

För att öka livslängden på dörr rekommenderas målning och underhåll.

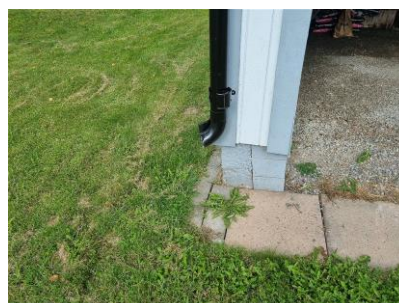
Stuprör är inte anslutet till markledning.
Mindre skador finns på utkast.
Stuprör saknas lokalt.

För att minska fuktbelastningen på grunden rekommenderas att hängrännor monteras och att vatten från stupröret leds bort från byggnaden.

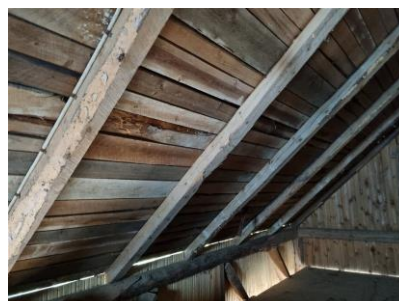
Vid kontroll av vinden uppmättes fuktvärden under kritisk fuktnivå för mikrobiell tillväxt och en normal lukt upplevdes.
Fuktkvoten i underlagstak/takbjälkar uppmättes vid besiktningstillfället till ca 12 %.
Detta värde varierar dock under året beroende på årstid och utomhusklimat.

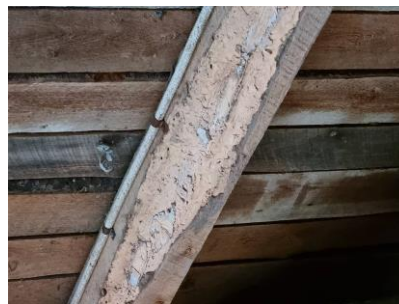
Äldre angrepp av träskadeinsekter (Blå hjon) finns.

Blåhjonet lägger enbart ägg i virke (tall och gran) som har bark kvar. Säkrate sättet att undvika blåhjongsangrepp är med andra ord att så fort som möjligt ta bort barken. Blåhjonselarven äter enbart av det näringsrika lagret mellan bark och ved (kambium). När larven är färdigväxt och skall förpupa sig gör den en 2-3 cm lång gång in i själva splintveden. Denna skada är oftast att betrakta som marginell.

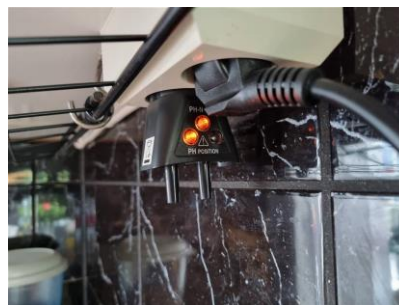
Entréplan / Allmänt

Funktionskontroll av jordade eluttag.

Vid stickprovskontroll av jordade eluttag noterades inga avvikelser.

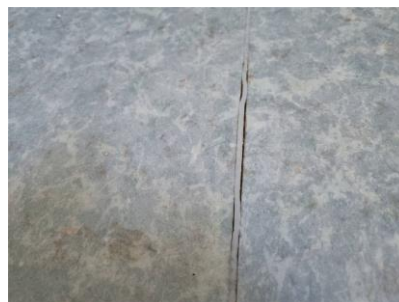
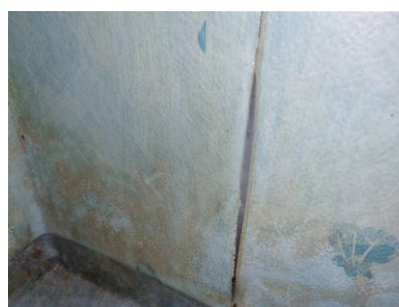
Entréplan / Dusch/Toalett/Tvättstuga

Våtutrymmet har äldre yt-/tätskikt.
Bland annat noteras att:
Golv och väggbeklädnaden är otät vid skarvar.
Rör genomföringar finns i golv.

Utrymmet är äldre och har passerat tiden för sin tekniska livslängd.

Renovering av utrymmet rekommenderas. Kontakta en behörig våtrumsentreprenör för en renovering. I samband med renoveringen bör omkringliggande konstruktioner kontrolleras för att upptäcka eventuella följdskador.

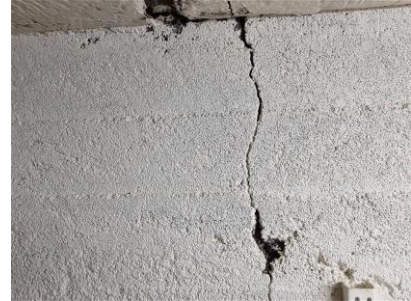
Källarplan / Allmänt

Spricka/or finns i vägg.

Dessa bedöms inte ha lett till bakomliggande skador.
