Trappan 5

Kanalvägen 16a

**Besiktningssuppgifter**

Bilaga 1 för kontroll av valda konstruktioner

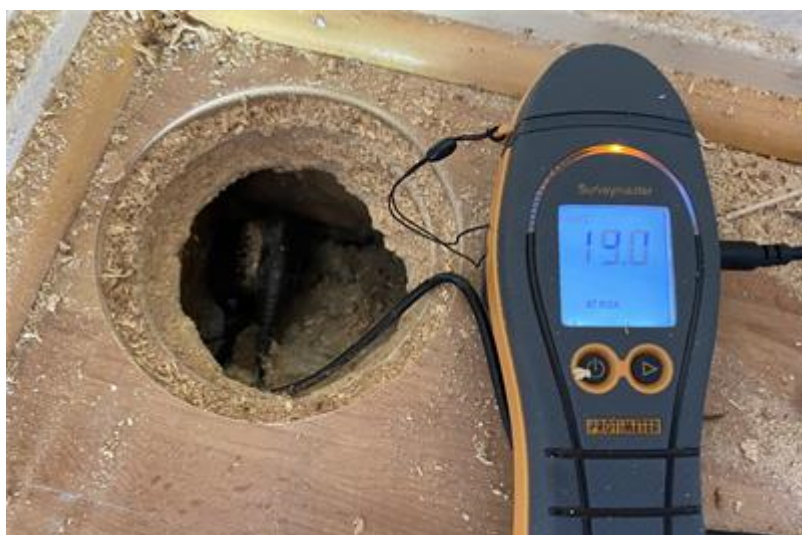
Provhål togs upp i det uppreglade golvet i hallen samt i yttervägg från pannrummet.

Provhål i hall:

- Luftfuktsmätning i golvet visade en relativ luftfuktighet på ca 49% vid 21 grader.

- Fuktkvotsmätning i syll från provhål visade en fuktkvot på ca 19%

En svag avvikande lukt kunde konstateras från provhålet.

Det kritiska gränsvärdet för mikrobiell tillväxt brukar anges till ca 15-17% fuktkvot (FK).

Vid konstruktionskontroll där det finns uppreglat golv kunde en svag avvikande lukt konstateras och förhöjd fuktkvot mättes upp i ytterväggssyll. Åtgärdsbehov föreligger.
