ÖVERLÅTELSEBESIKTNING BESIKTIGAD & FÖRSÄKRAD +

Jönköping, ÅRSTIDEN 8

Linnégatan 7
554 54 JÖNKÖPING

2022-09-07

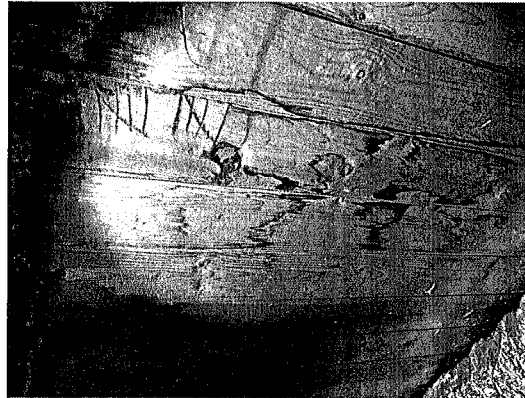
Missfärgningar.

Då missfärgningar har observerats, finns det risk att man har skador i konstruktionen. Dessa missfärgningar var torra vid besiktningstillfället.

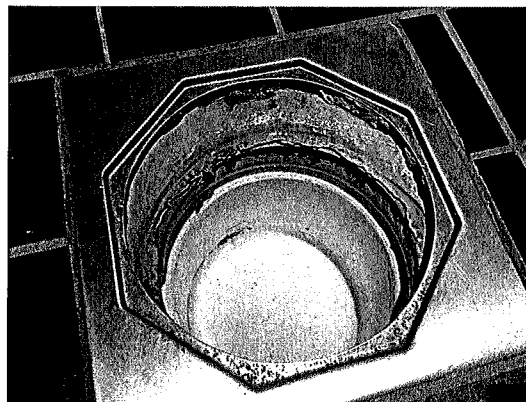
Brunnsmanschett syns ej.

Ej besiktigat

Då bruk, fix eller annat material täcker ytan i brunnen där brunnsmanschetten ansluter till klämringen kan vi ej se om brunnsmanschetten finns applicerad där. Detta är enda stället som det går att se om det finns något tätskikt i utrymmet.

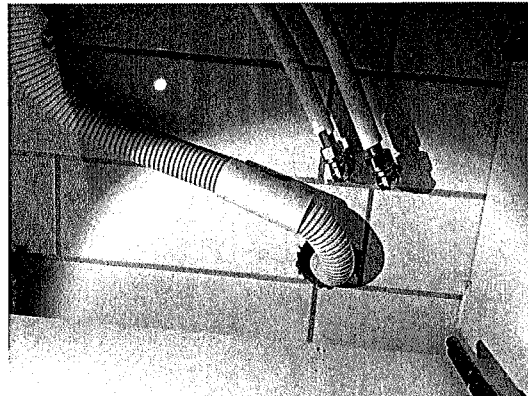
Otättheter runt rör genomföringar i vägg.

Då det noterats otättheter runt rör genomföringar i vägg, finns det risk att fukt tränger in och därmed orsakar förhöjd fuktstatus i angränsande konstruktion.

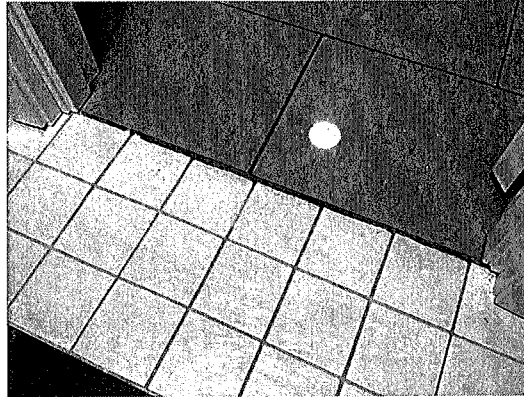
Tröskel saknas.

Då tröskel saknas, finns risk att vatten kan rinna ut i angränsande utrymme och där orsaka förhöjd fuktstatus. Anslutning av tätskikt kan vara bristfällig då tröskeln inte är hög nog.

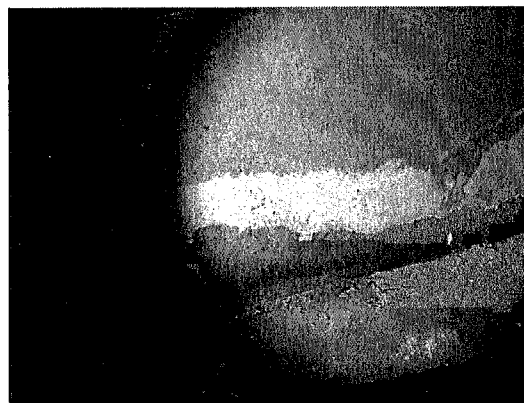
Putssläpp och mineralutfällningar i källare.

Putssläpp och mineralutfällningar är oftast en följd av att väggarna kapillärt suger vatten från angränsande mark.

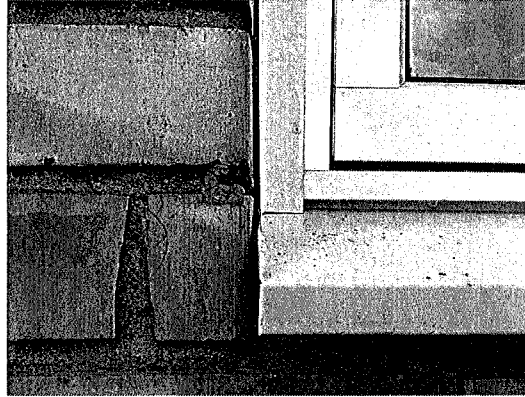
Brister i anslutning av plåtbleck.

Brister i anslutning av plåtbleck på fönster leder till att vatten tränger in och orsakar skador på grund av förhöjd fuktstatus.

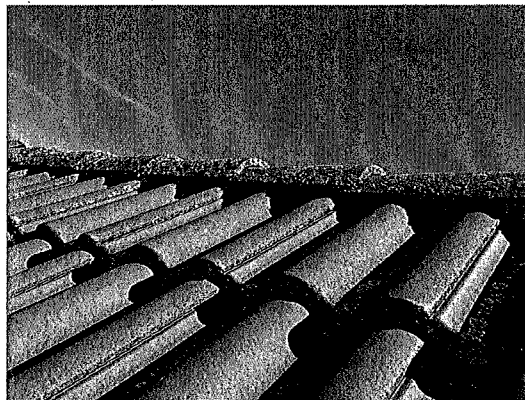
Tätning av taknock.

Då tätningen av taknocken är bristfällig kan fritt vatten och snö ta sig in i angränsande konstruktioner och där orsaka förhöjd fuktstatus.

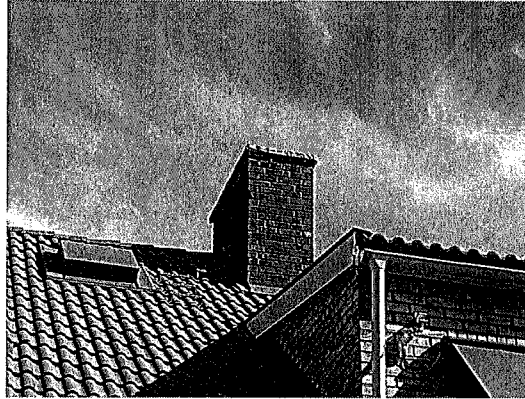
Skorsten utan huv.

Nederbörd kan ta sig in i ventilationsrör och öka fuktbelastningen i angränsande konstruktioner när huv saknas på skorsten.

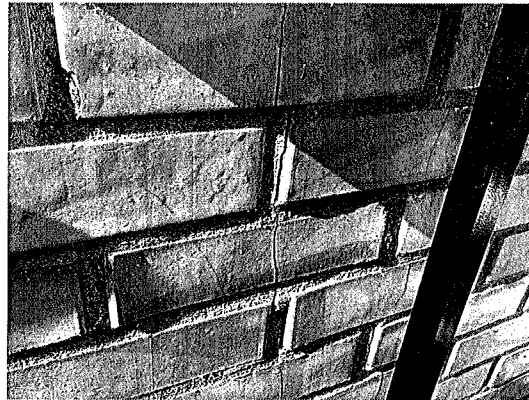
Fogsläpp och tegelstenssprickor.

Då ytan på tegelstenen skadats eller om fogen börjar släppa har dessa benägenhet att ta upp mer fukt vid nederbörd.

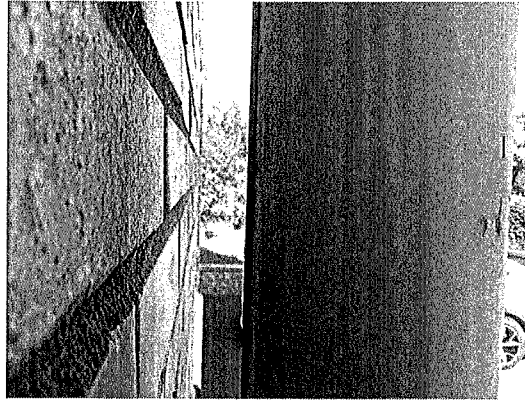
Stuprörens fals är vänd inåt byggnaden.

Falsen ska vara riktad utåt ifrån huset. Vid stopp i stupröret under vintertid riskerar vattnet att frysa vilket kan leda till läckage från stuprörets fals.

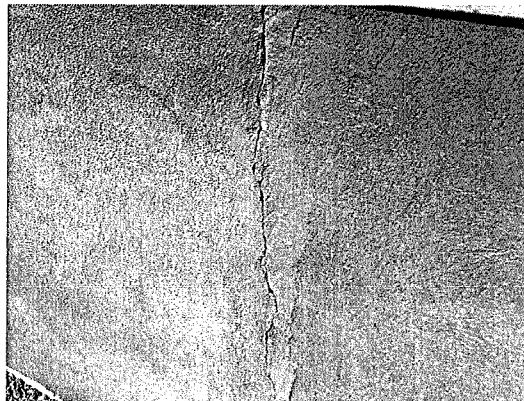
Sprickor i grundmuren.

Då det finns sprickor i grundmuren är det risk att vatten kan tränga in i dessa och orsaka skador som vintertid fryser och förvärrar skadan.

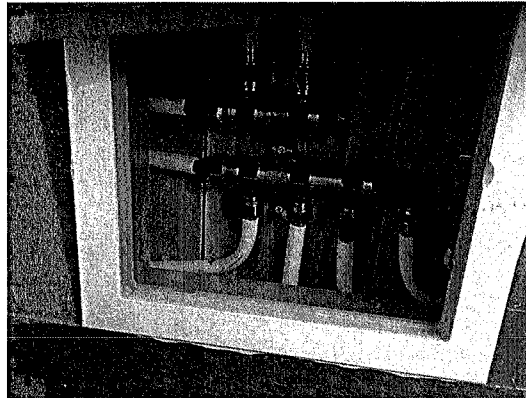
Rörkopplingar utan läckageskydd.

Då det noterats att det finns rörkopplingar utan läckageskydd finns det risk att det kan uppstå fuktrelaterade skador i angränsande konstruktioner vid ett eventuellt läckage.

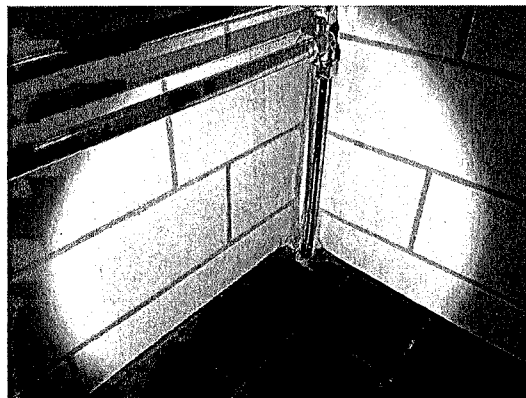
Rör genomföringar i våtzon 1.

Då rör genomföringar finns i våtzon 1, finns det risk att fukt kan tränga in i angränsande konstruktioner och därmed orsaka fuktrelaterade skador.

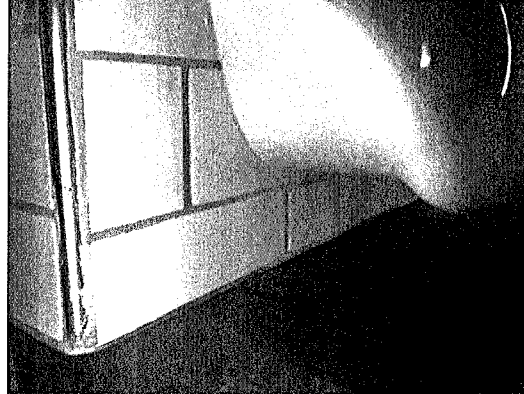
Skvallerrör saknas till inbyggnadstolett.

Då skvallerrör saknas i inbyggnadstoletten finns risk att läckage inte upptäcks förrän det redan har orsakat fuktrelaterade skador på angränsande konstruktioner.

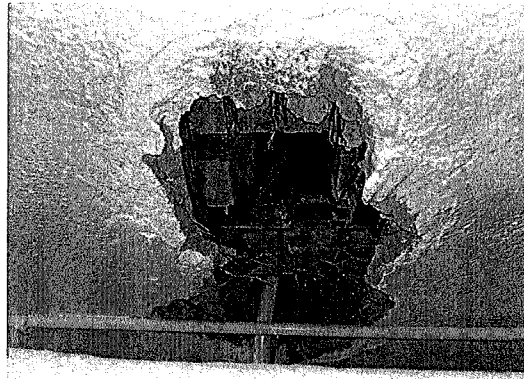
Hål i innertak.

Då noterats hål på innertaket i tvättstugan finns det risk att fukt kan tränga in i angränsande konstruktion och orsaka fuktrelaterade skador. Det rekommenderas kontakt med en fackman för vidare utredning.

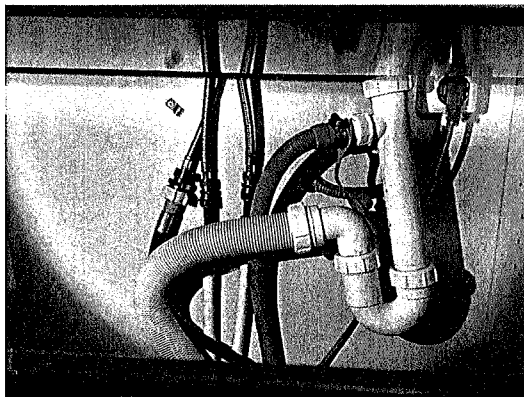
Övre Plan, Kök

Då rör inte sitter fast monterade finns risk att rören kan lossna från sina infästningar vid belastning och orsaka vattenskador som påverkar byggnaden och inomhusklimatet negativt.

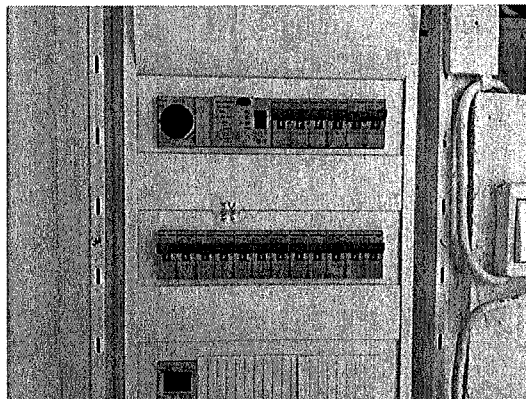
Elcentral

Automatsäkrad, Jordfelsbrytare

Allmänt: Observera att krav på jordfelsbrytare gäller från 2000 (större renoveringar och nybyggnation 2004). Jordfelsbrytare är ett krav vid bland annat utförande av elektrisk golvvärme i våtrum och kan vid avsaknad innebära risk för personskada.
