Besiktningssprotokoll

Försäkringsbesiktning för Anticimex Säljarsförsäkrat

Fastighetsbeteckning: Tärnsjö 20:1	
Fastighetsägare: Dennis Paul Harald Karlsson	
Fastighetsadress: Södra Storgatan 23	
Postnummer: 740 45	Ort: Tärnsjö

Besiktningdatum: 2023-06-21	Protokollnummer: 67672088
Temperatur: 18 °C	Väderlek: Sol
Tekniker: Magnus Stjerngren	
E-post: magnus.stjerngren@anticimex.se	
Kontor: Uppsala	
Närvarande: Fastighetsägare

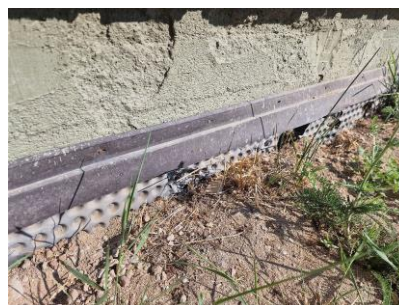
Utvändigt / Sockel

Utvändigt fuktskydd ligger oskyddat ovan mark.

Risk finns att det utvändiga fuktskyddet skadas och funktionen försämras.

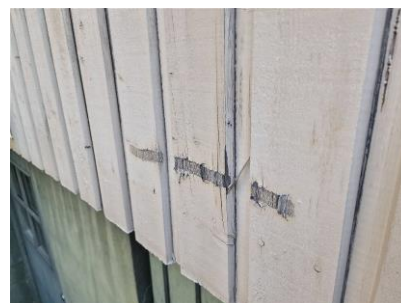
Utvändigt / Fasad

Fasadpanelen är i behov av mindre målning/underhåll.

För att öka livslängden på fasadbeklädnaden rekommenderas målning och underhåll.

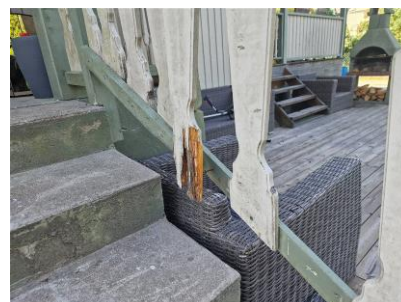
Utvändigt / Farstubro

Trappräcke har rötskador.
Målningsbehov finns.
Sprickor finns i trappan.

För att öka livslängden på räcke och övriga trädetaljer rekommenderas målning och underhåll. I samband med ommålning rekommenderas att rötskadat material byts ut.

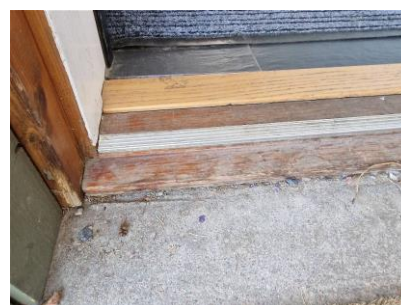
Utvändigt / Dörrar

Dörr är i behov av målning/underhåll.
Tröskelbleck finns ej under dörr.

För att öka livslängden på dörr rekommenderas målning och underhåll samt montering av tröskelplåt.

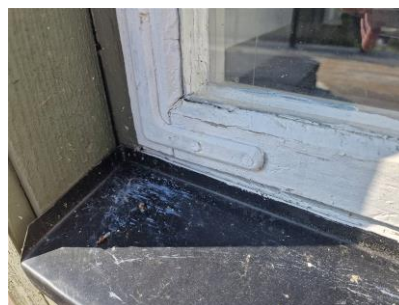
Utvändigt / Fönster

Fönster är i behov av målning/underhåll.

För att öka livslängden på fönster rekommenderas målning och underhåll.

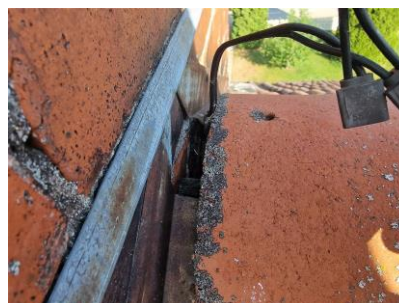
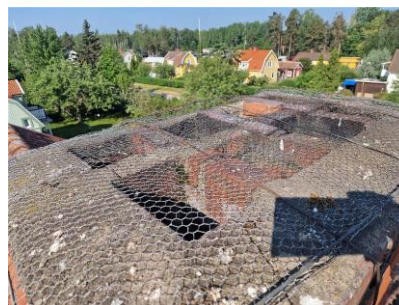
Utvändigt / Tak

Skorstensbeslag tätar bristfälligt.
Väderskydd finns ej på skorstenen
Mosspåväxt finns på takpannor.

Brister i taktäckningen kan leda till att regn- eller smältvatten tränger ner i underliggande takkonstruktion och orsakar fuktskador.

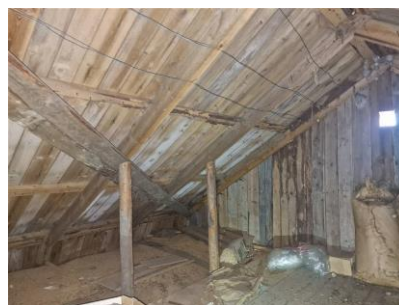
Utvändigt / Vind

Vid kontroll av vinden har fuktvärden under kritisk fuktnivå för mikrobiell tillväxt uppmätts, dock finns mikrobiell påväxt på underlagstak.

Det finns risk för mikrobiell tillväxt om den relativa fuktigheten (RF) i den omgivande luften är över 75 %. I furuvirke motsvarar det en fuktkvot (FK) på 17 %.

Fuktkvoten i underlagstak/takbjälkar uppmättes till 8 - 9 %.

Den upptäckta mikrobiella påväxten på underlagstaket är ett tecken på att vinden har tillförts eller tillförs fukt inifrån bostaden. Observera att besiktning av bostadens ventilationssystem inte har ingått i uppdraget.

För att komma tillrätta med detta kan fukttilförseln inifrån bostaden behöva minskas. Det kan göras genom att ventilationen i bostaden förbättras samt att eventuella otätheter i vindsbjälklaget (tak-/väggvinklar, taklucka med mera) tätas. Läs Anticimex faktablad om uppvärmda vindsutrymmen för tips och råd.

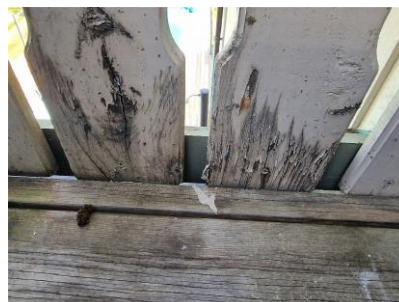
Utvändigt / Balkong

Balkongräcke och träkonstruktioner är i behov av målning/underhåll.

Balkongräcke och träkonstruktioner där målningsbehov finns riskerar att få fukt- och rötskador på grund av sämre vattenavvisande förmåga.

För att öka livslängden på balkongen rekommenderas målning och underhåll.

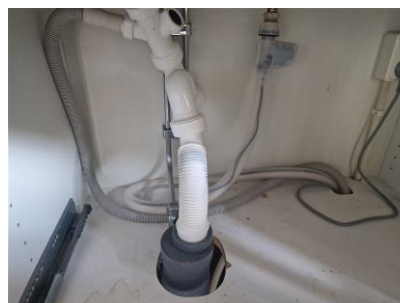
Entréplan / Kök

Fuktskydd saknas i diskbänksskåp.
Avloppslangen är ej upphängd med bygel.

För att upptäcka eventuella läckage, installera ett fuktskydd.

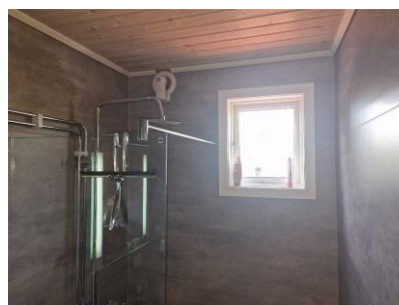
Duschen är placerad nära ett fönster.

För att minska risken för fuktskador på fönster och väggkonstruktion rekommenderas att man skyddar fönstret mot vattenbegjutning.

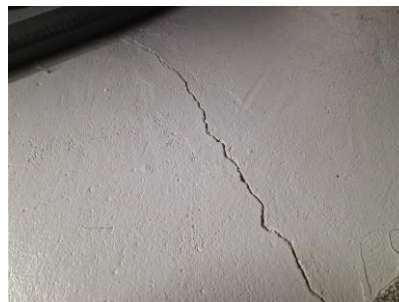
Sprickor finns i golv och vägg.

Dessa bedöms inte ha lett till bakomliggande skador.

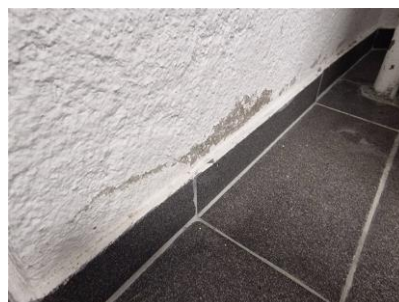
Puts- och färgsläpp finns på källarväggar.

Puts- och färg som släppt från underlaget invändigt på källarytterväggarna kan vara ett tecken på att källarens utvändiga fuktskydd inte längre fungerar tillfredsställande.

2014 Genomfördes en omdränering runt husgrunden och färgsläppet som noterats på väggen kan mycket väl komma från tiden innan dess.

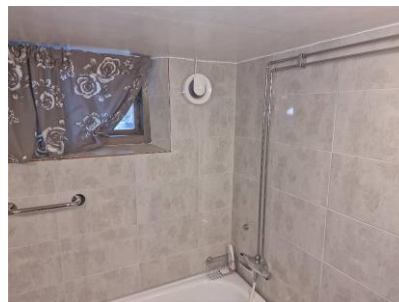
Fönster är olämpligt placerat.

För att minska risken för fuktskador på fönster och väggkonstruktion rekommenderas att man skyddar fönstret mot vattenbegjutning.

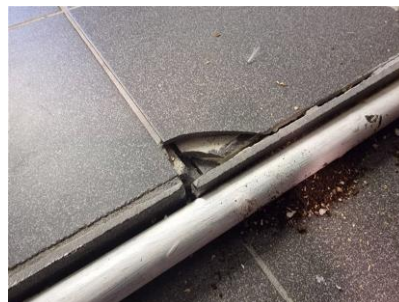
Gjutjärnsbrunnen är rostangripen.
Förhöjningsringar finns i golvbrunnen.

Det finns risk att golvbrunnen rostar sönder med fuktskador som följd.

Vidare noteras att klinkerplattor lokalt är spräckta
