Besiktningssprotokoll

Försäkringsbesiktning för Anticimex Säljarsförsäkrat

Fastighetsbeteckning: Stallet 24	
Fastighetsadress: Narvavägen 13	
Postnummer: 554 48	Ort: Jönköping

Besiktningdatum: 2024-05-27	Protokollnummer: 68290656
Temperatur: 18 °C	Väderlek: Halvklart
Tekniker: Niklas Stockhaus	
E-post: niklas.stockhaus@Anticimex.se	
Kontor: Jönköping	
Närvarande: Fastighetsägare

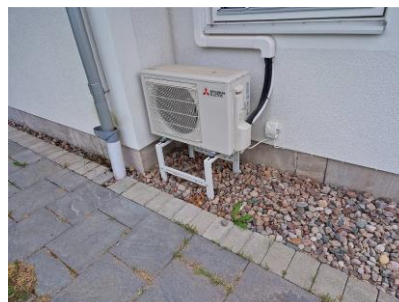
Utvändigt / Sockel

Kondensvatten från luftvärmepumpens utedel leds inte bort från husgrunden.

Detta medför ökad risk för att vatten tränger in i anslutande konstruktioner, vilket i sin tur kan leda till fuktrelaterade skador. Observera att besiktning av byggnadens värmesystem eller värmepumpen inte har ingått i uppdraget.

Man kan montera en balja under som fångar upp vattnet.

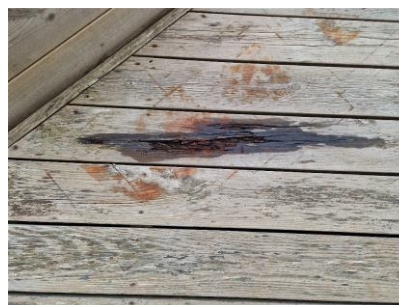
Utvändigt / Altandäck gavel

Mindre rötskador finns.

Byt ut rötskadade delar.

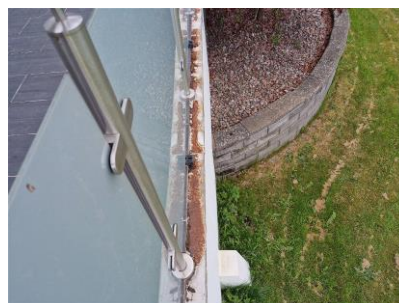
Utvändigt / Balkong över carport

Plåt detaljer vid balkongräcke är rostigt. Glasparti är skadat på något ställe.

Detta kan ha ett samband med fuktgenomslaget inne i carporten. Se vidare notering carport i souterrängplan.

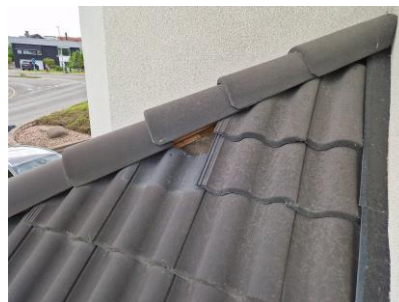
Takpanna saknas.

Montera en takpanna.

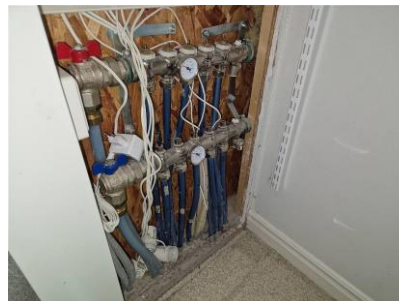
Entréplan / Klädkammare 1

Fördelningen till golvvärmslingorna sitter inte i ett fördelarskåp med tät botten och sidostycken med skvallerrör (Rörslits).

Rörslits saknar vattentät botten och uppvik emot väggen. En rörslits ska ha en vattentät botten, ha ett uppvik emot väggen och vara försedd med skvallerrör enligt dagens branschregler. När det saknas ökar risken för att ett läckage inte upptäcks i tid. Det kan leda till fuktskador i omkringliggande konstruktioner.

Man kan komplettera med att installera ett vattenlarm som en extra säkerhet.

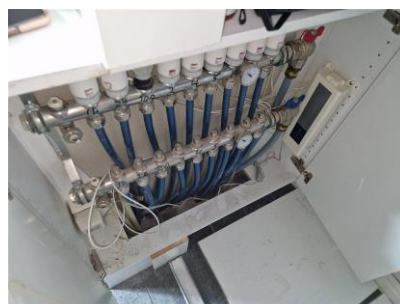
Entréplan / Klädkammare 2

Fördelningen till golvvärmeledningarna sitter inte i ett fördelarskåp med tät botten och sidostycken med skvallerrör (Rörslits).

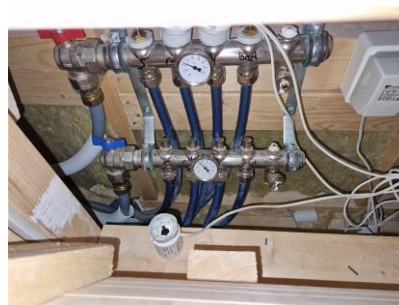
Övre plan / Bastu

Fördelningen till golvvärmslingorna sitter inte i ett fördelarskåp med tät botten och sidostycken med skvallerrör (Rörslits).

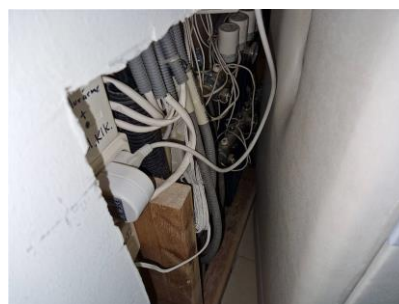
Souterrängplan / Förråd/El central

Fördelningen till golvvärmslingorna sitter inte i ett fördelarskåp med tät botten och sidostycken med skvallerör (Rörslits).

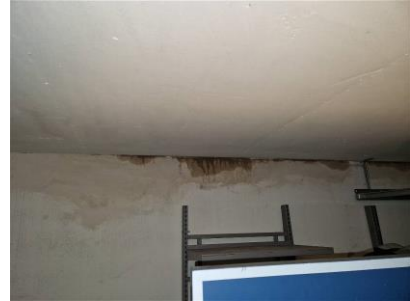
Souterrängplan / Carport

Skada/fuktgenomslag finns i carporten på väggen samt skadade plattor på balkong/carportstaket som enligt uppgift från fastighetsägaren skall åtgärdas inom kort.

Fuktgenomslag på vägg i carporten.

Detta skall åtgärdas inom kort enligt fastighetsägaren.
