# Besiktningssprotokoll

Försäkringsbesiktning för Anticimex Säljarsförsäkrat

Fastighetsbeteckning: Huddungeby 1:7	
Fastighetsägare: Ana Karlic & Ivan Azdajic	
Fastighetsadress: Huddunge Kyrkväg 20	
Postnummer: 744 92	Ort: Huddungeby

Besiktningdatum: 2023-03-14	Protokollnummer: 67490013
Temperatur: 2 °C	Väderlek: Mulet
Tekniker: Mattias Naeslund	
E-post: mattias.naeslund@Anticimex.se	
Kontor: Uppsala	
Närvarande: Säljare och tekniker

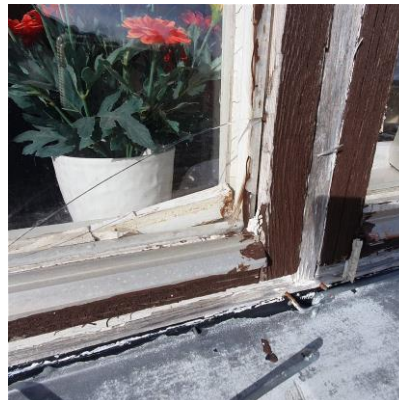
- Fönster baksida är i behov av byte/underhåll.
- Fönster framsida delvis behov av underhåll.
- Trasigt fönsterglas noteras.

Fönsterbågar och fönsterkarmar där målningsbehov finns riskerar att få fukt- och rötskador på grund av sämre vattenavvisande förmåga.

För att öka livslängden på fönster rekommenderas målning och underhåll.

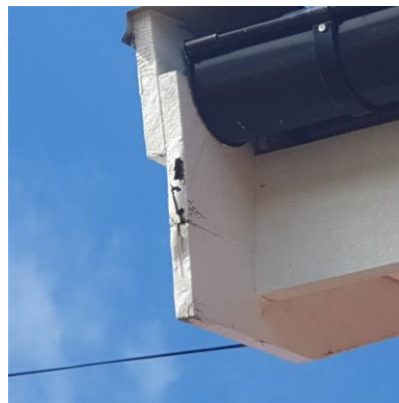
-Underhålls behov noteras på vindskiva.

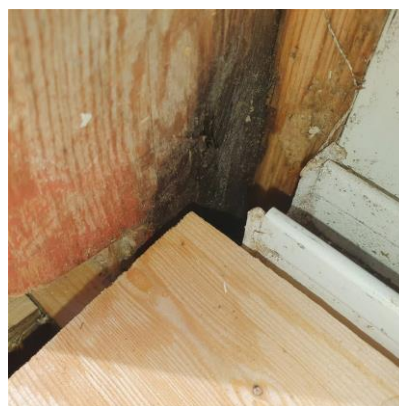
-Fuktskada och förhöjda fuktindikationer finns i utrymmet.

Fukt läcker in i väggkonstruktionen.

Fuktkvoten uppmättes till mellan 33-34%

Det finns risk för mikrobiell tillväxt om den relativa fuktigheten (RF) i den omgivande luften är över 75% i furuvirke motsvarar det en fuktkvot (FK) på 17%.

Vi rekommenderar en fördjupad undersökning av en fackman/snickare för att bedöma orsak och omfattning.

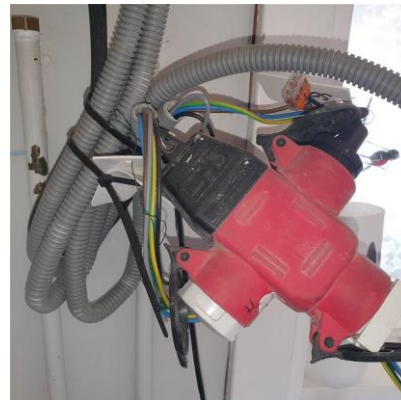
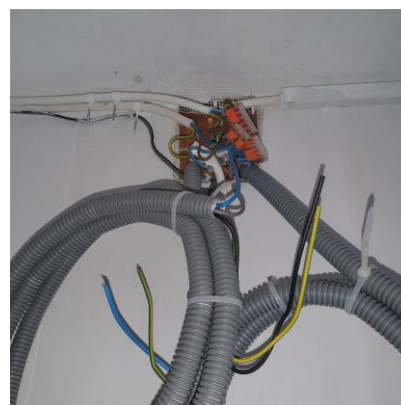
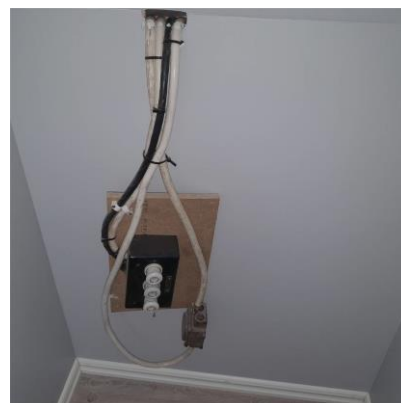
Elinstallationer i huset har enligt vår bedömning brister och är ej färdigställda.

Elinstallationer i huset är en säkerhetsrisk som kan orsaka både personskador och brand. Observera att besiktning av bostadens elsystem inte har ingått i uppdraget.

Kontakta en elektriker för kontroll och åtgärd.

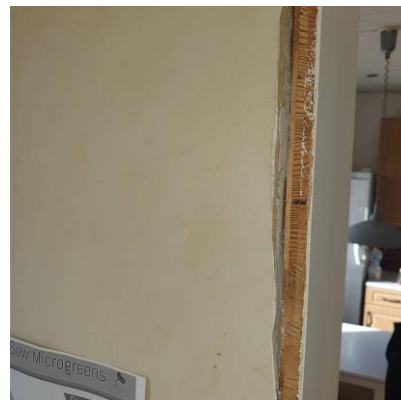
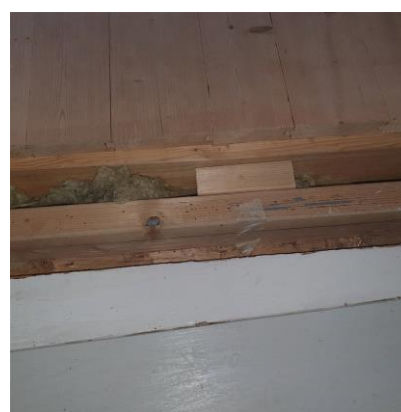
- Taklistor, trösklar och golvsocklar är delvis ej färdigställda i huset.
- Golv och väggar är delvis ej färdigställda i huset.

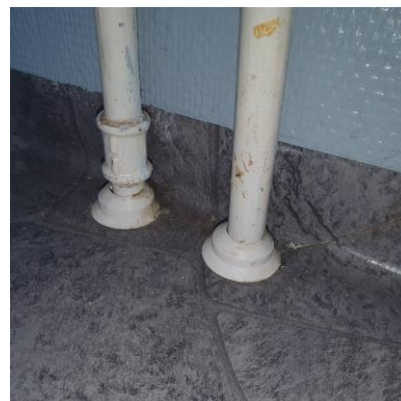
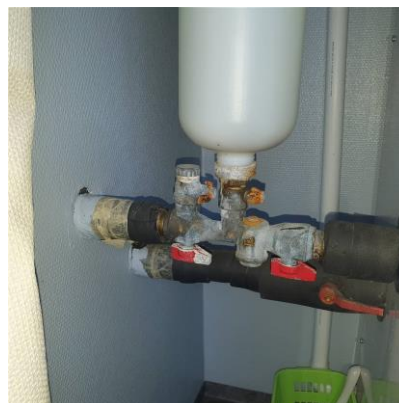
- Rör genomföring finns i golv.
- Rost noteras på rörledning/kopplingar till bergvärmepump.

När rör genomföringar finns i golv är det inte fackmässigt\* utfört. Rör genomföringar i golv medför en ökad risk för att vatten tränger ner i omkringliggande konstruktioner och orsakar fuktskador. \*Fackmässigt utförande innebär att arbetet ska utföras enligt Boverkets byggregler, gällande branschregler samt monteringsanvisningar för samtliga material. Om dessa regler och anvisningar inte följs och en skada inträffar riskerar man att få en nedsatt eller utebliven skadeersättning från sitt försäkringsbolag (villahem).

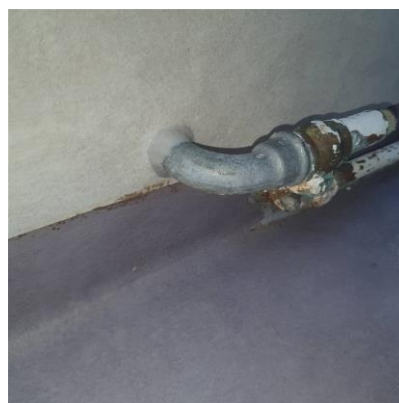
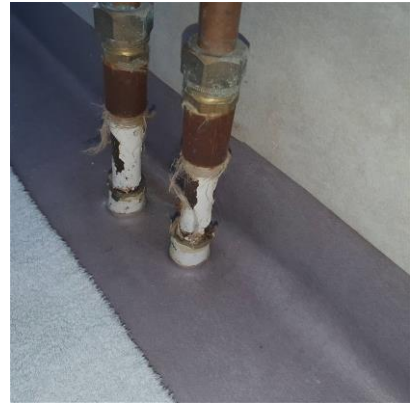
- Rör genomföring finns i golv.
- Rör genomföring finns i vägg i duschplats.
- Fönster är placerat i duschplats.

När rör genomföringar finns i golv är det inte fackmässigt\* utfört. Rör genomföringar i golvet medför en ökad risk för att vatten tränger ner i omkringliggande konstruktioner och orsakar fuktskador. \*Fackmässigt utförande innebär att arbetet ska utföras enligt Boverkets byggregler, gällande branschregler samt monteringsanvisningar för samtliga material. Om dessa regler och anvisningar inte följs och en skada inträffar riskerar man att få en nedsatt eller utebliven skadeersättning från sitt försäkringsbolag (villahem).

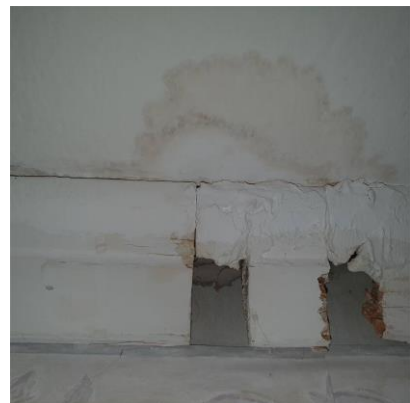
-Fuktfläck noteras i tak i vardagsrum.

Inga förhöjda fuktvärden noteras vid besiktningstillfället.

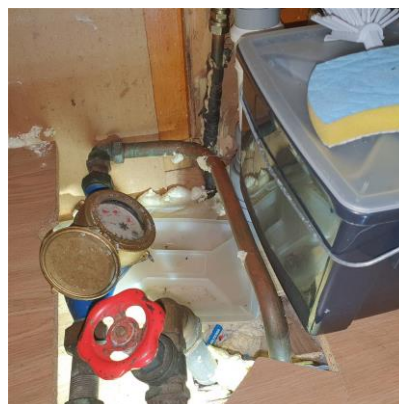
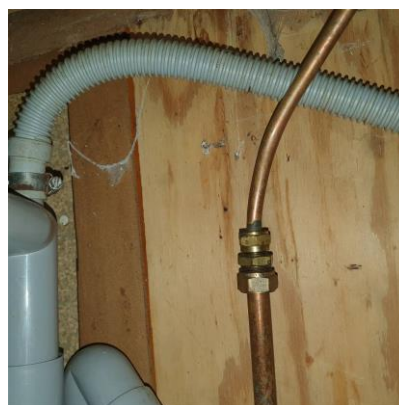
- Fuktskydd saknas i diskbänkskåp.
- Avloppsslang från diskmaskinen är ej förankrad i diskbänkskåp.
- Vatten rör är ej förankrade i diskbänkskåp.

Utan fuktskydd är det svårt att upptäcka läckage från rörledningar. Vatten kan då tränga in i omkringliggande konstruktioner och orsaka fuktskador.

För att upptäcka eventuella läckage, installera ett fuktskydd.

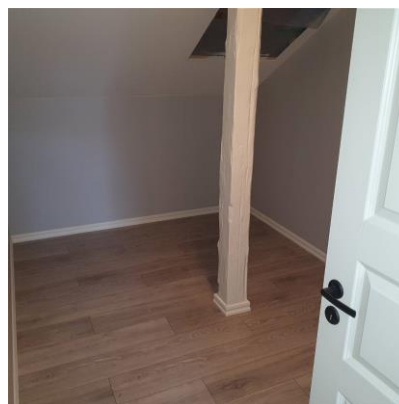
Utrymmet är förberett för att installera takfönster.

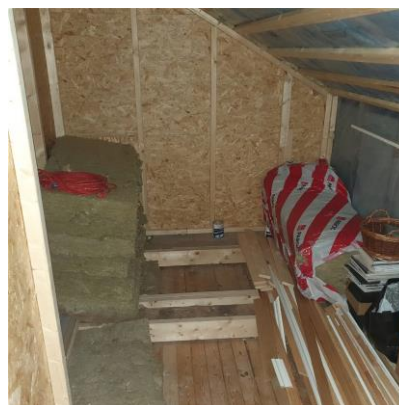
Renovering pågår i utrymme.

På grund av renoveringen har besiktningen inte kunnat genomföras.

Vi rekommenderar en kompletterande besiktning när renoveringen är klar.
