Besiktningssprotokoll

Försäkringsbesiktning för Anticimex Säljarsförsäkrat

Fastighetsbeteckning: Västeråkers-Högby 7:1	
Fastighetsadress: Västeråkers-Högby 45	
Postnummer: 755 91	Ort: Uppsala

Besiktningdatum: 2024-06-27	Protokollnummer: 68336828
Temperatur: 27 °C	Väderlek: Sol
Tekniker: Tomas Rodensjö	
E-post: Tomas.Rodensjo@anticimex.se	
Kontor: Uppsala	
Närvarande: Maria & Stefan Randén

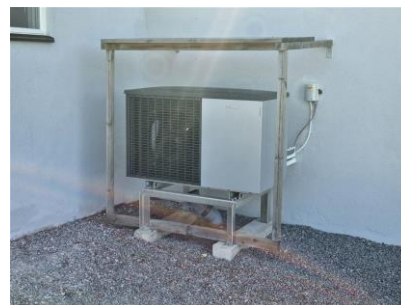
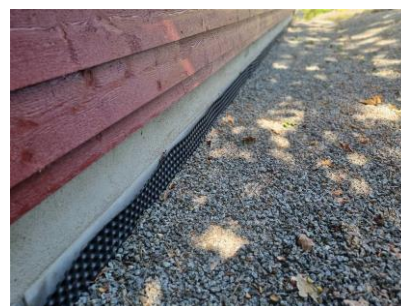
Utvändigt fuktskydd ligger oskyddat ovan mark.

Risk finns att det utvändiga fuktskyddet skadas och funktionen försämras.

Kondensvatten från luftvärmepumpens utedel leds inte bort från husgrunden.

Detta medför ökad risk för att vatten tränger in i anslutande konstruktioner, vilket i sin tur kan leda till fuktrelaterade skador.
Observera att besiktning av byggnadens värmesystem eller värmepumpen inte har ingått i uppdraget.

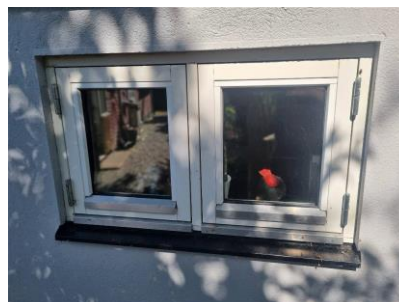
Fönster på södra sidan har behov av målning/underhåll.

För att öka livslängden på fönster rekommenderas målning och underhåll.

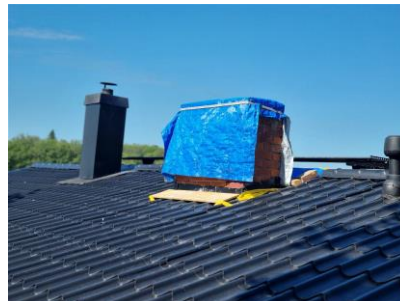
Skorstenen är obesiktigad då den är täckt med en skyddande presenning.

Skorstenen ska ha plåtinklädnad inom närstående tid. Arbetet av plåtslagaren beräknas utföras i vecka 27. (Veckan efter besiktningen)

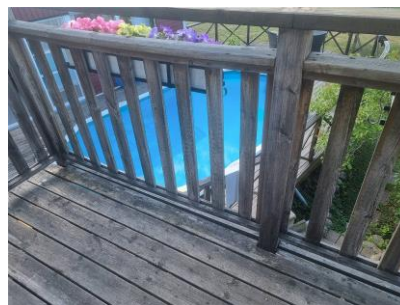
Balkongräcke och träkonstruktioner är i behov av målning/underhåll.

För att öka livslängden på balkongen rekommenderas målning och underhåll.

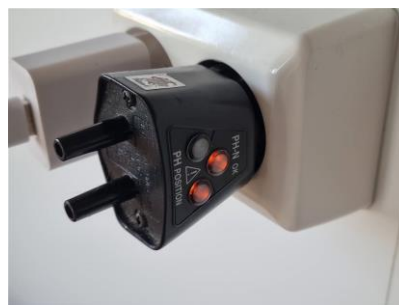
Funktionskontroll av jordade eluttag.

Vid stickprovskontroll av jordade eluttag noterades inga avvikelser.

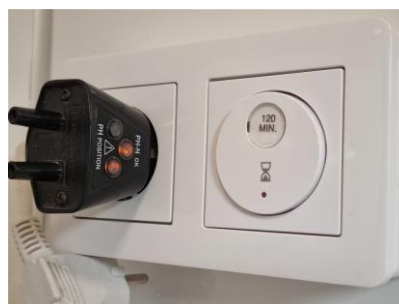
Funktionskontroll av jordade eluttag.

Vid stickprovskontroll av jordade eluttag noterades inga avvikelser.

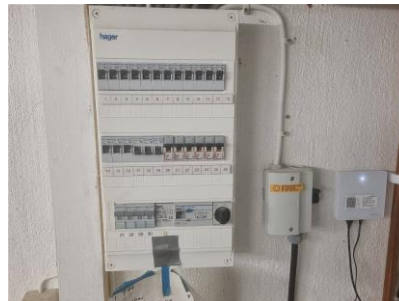
El-centralen har jordfelsbrytare.
Jordfelsbrytare finns installerad vid elcentralen.

Lägre takhöjd i delar av utrymmet(under 1.9 m)
I övrigt inget att notera .

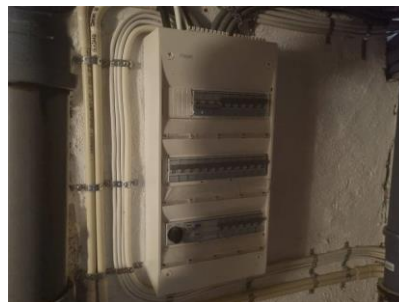
El-centralen har jordfelsbrytare.
Jordfelsbrytare finns installerad vid elcentralen.

Utrymmet har lägre takhöjd(under 1.9 m)
I övrigt inget att notera .

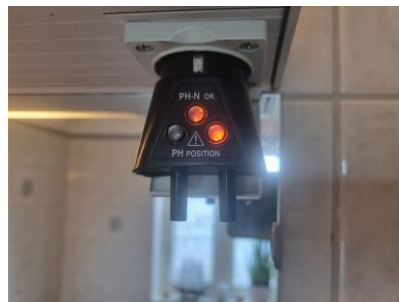
Funktionskontroll av jordade eluttag.

Vid stickprovskontroll av jordade eluttag noterades inga avvikelser.
