## ÖVERLÅTELSEBESIKTNING Överlåtelsebesiktning säljare villa

## STOCKHOLM HANDBROMSEN 2

Hyltingevägen 17  
125 40 ÄLVSJÖ

2023-06-14

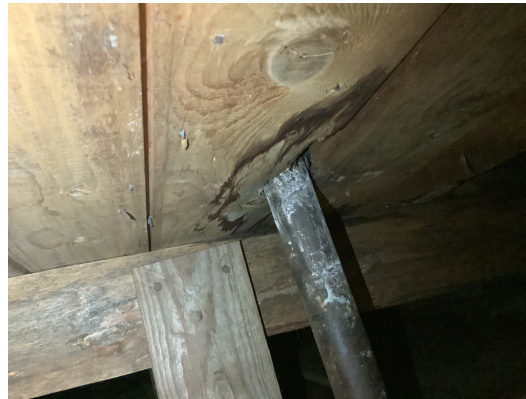
#### **Missfärgningar.**

Då missfärgningar har observerats i vindsutrymmet, förrådet, vid radiatoren i hallen & vardagsrummet, vaskskåpet i köket, finns det risk att man har skador i konstruktionen/det organiska materialet. Dessa missfärgningar var torra vid besiktningstillfället.

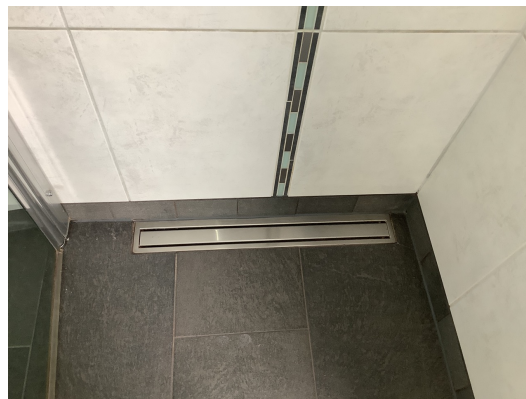
#### **Unidrain brunn & brunnsmanschett syns ej.**

Ej besiktigat

Då bruk, fix eller annat material täcker ytan i brunnen där brunnsmanschetten ansluter till klämringen kan vi ej se om brunnsmanschetten finns applicerad där. Detta är enda stället som det går att se om det finns något tätskikt i utrymmet. Unidrain brunn är den enda tillåtna väggnära golvbrunnen, tätskiktsanslutningen är gömd på dessa brunnar.

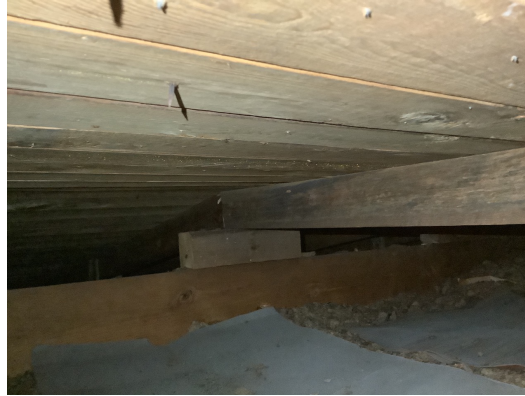
#### **Begränsad framkomlighet.**

Ej besiktigat

Då begränsad framkomlighet noterats kunde utrymmet endast besiktigas lokalt kring luckan.

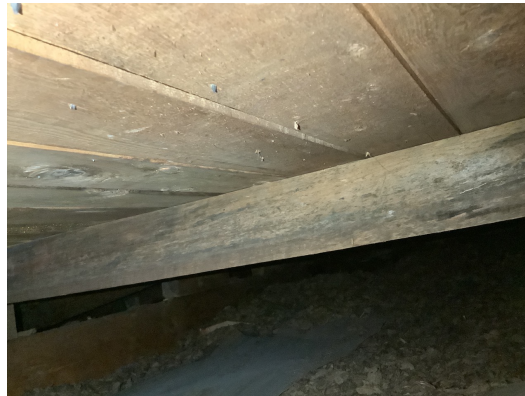
#### **Mikrobiella påväxter.**

De upptäckta mikrobiella påväxterna indikerar att vinden periodvis tillförs eller har tillförts fukt inifrån bostaden, som den kallare delen av året kondenserat (sk konvektionsskada).

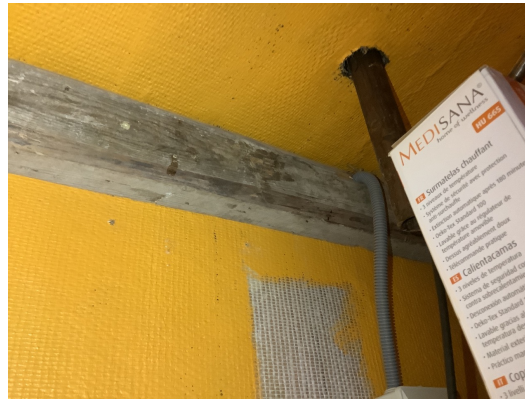
**Mikrobiell påväxt.**

Då det vid besiktingen upptäcktes mikrobiell påväxt i utrymmet indikerar detta på att fuktig luft inte ventilerats ut korrekt under en längre tid.

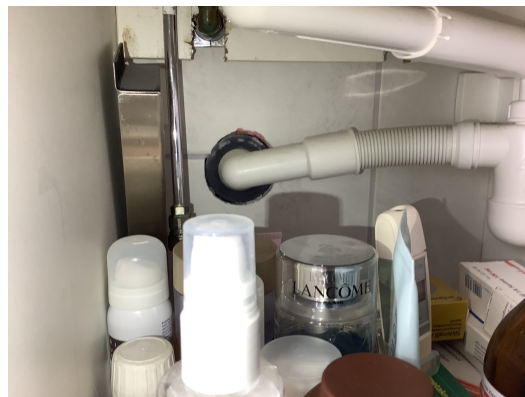
**Otät genomföring.**

Då en otät genomföring noterats finns det risk för att fukt/vatten utsätter angränsande konstruktioner för förhöjd fuktstatus.

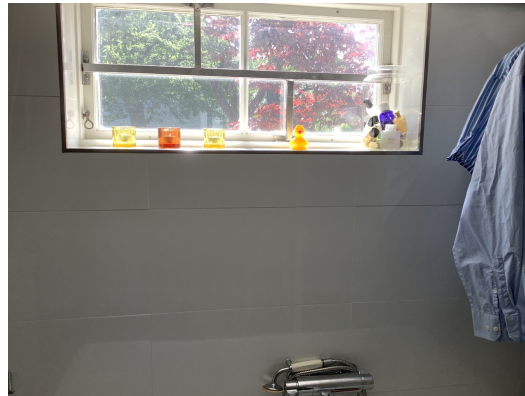
**Badrum****Fönster i duschzon.**

Då träfönster har monterats i anslutning till badkar, finns det risk att detta utsätts för en förhöjd fuktstatus.

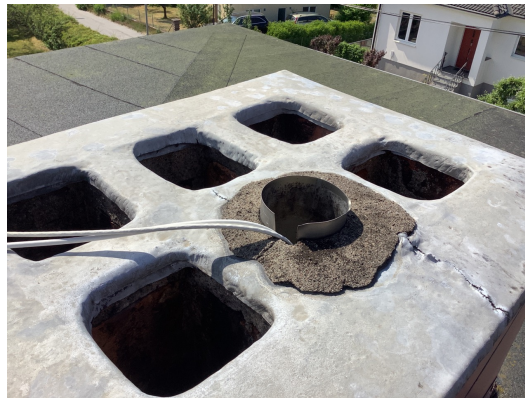
### Skorsten utan huv.

Nederbörd kan ta sig in i ventilationsrör och öka fuktbelastningen i angränsande konstruktioner när huv saknas på skorsten.

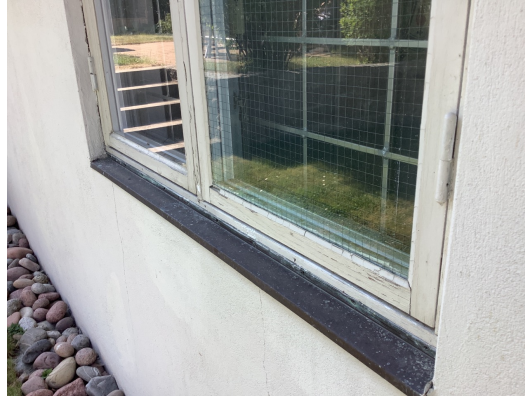
**Underhåll av snickerier & kittning eftersatt.**

Då underhållet av byggnadens snickerier & kittning är eftersatt finns risk för högre fuktupptag i dessa delar.

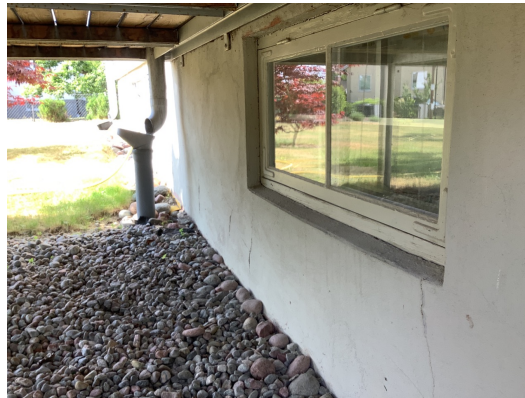
**Bleck saknas på källarfönster.**

Då plåtbleck saknas på källarfönstren på västra sidan kan regn eller snö lättare ta sig in och därmed utsätta angränsande konstruktioner för förhöjd fuktstatus.

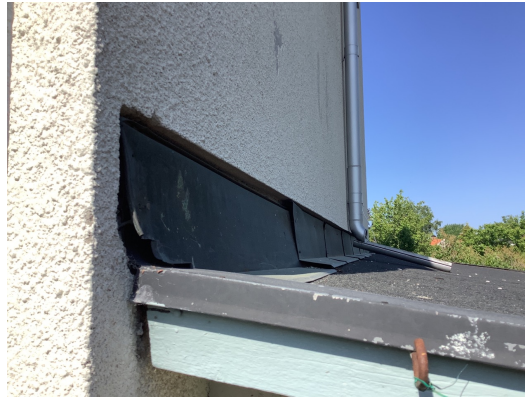
#### **Plåtdetaljer rostade/bristfälligt infästning.**

Då rostade plåtdetaljer samt bristfälligt infästning av dessa noterats, finns det risk för att rosten skapar hål i plåten/att väderlek utsätter angränsande konstruktioner för förhöjd fuktstatus.

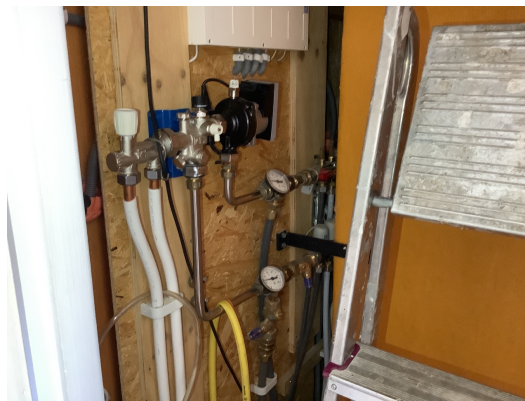
#### **Rörkopplingar utan läckageskydd.**

Då det noterats att det finns rörkopplingar utan läckageskydd finns det risk att det kan uppstå fuktrelaterade skador i angränsande konstruktioner vid ett eventuellt läckage.

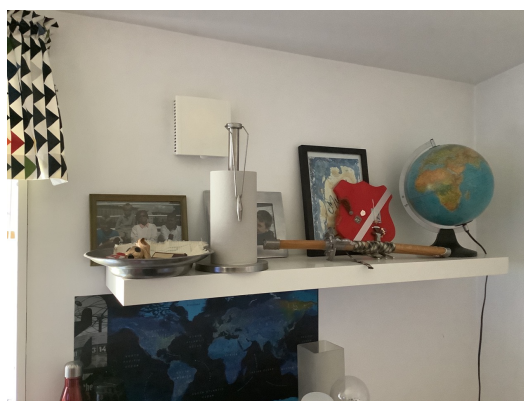
#### Uppreglade väggar mot ytterväggar.

Utifrån erfarenhet är det känt att konstruktioner av organiskt material mot ytterväggar är riskkonstruktion. På grund av naturlig fuktpåverkan kan dessa konstruktioner innehåra en förhöjd fuktstatus, vilket medför risk för fuktrelaterade skador.

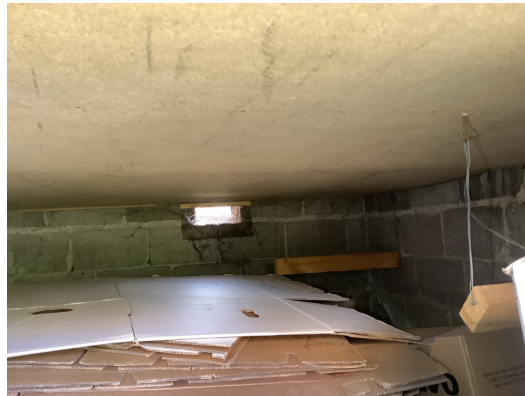
**Krypgrund****Allmänt****Uteluftsventilerad krypgrund.**

Klimatet i en uteluftsventilerad krypgrund beror på rådande utomhusklimat. Material i utrymmet fuktas upp under sommarhalvåret och torkar ut under vintern. Om värmeisoleringsförmågan är god i bjälklaget förlängs uppfuktningssperioden samtidigt som uttorkningsperioden förkortas. Under uppfuktningssperioden råder i regel gynnsamt klimat för mögel-, fukt- och rötskador på organiskt material, vilket kan ha negativ inverkan på byggnaden och inomhusmiljön.

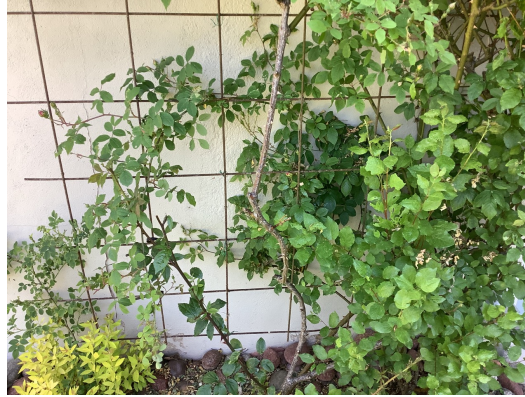
### **Växter/rabatter intill grundmur/fasad.**

Av erfarenhet vet man att problem kan uppstå i dagvattenledningar, grundmur, fasad samt dräneringssystem då växtlighet finns intill byggnaden. En hög fuktstatus kan också uppstå i fasadens konstruktion och i takkonstruktion då det rör sig om stora växter. Dessa hindrar sol och vind från att värma fasaden så att naturlig uttorkning sker.

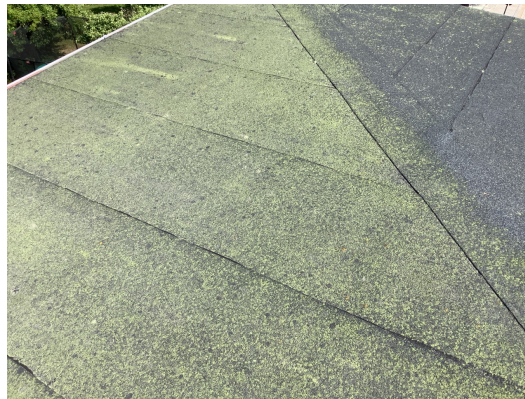
### **Mossa på papptak.**

Då mossa finns på tak, binder mossan fukt, fukt som blir stillastående på pappan. Detta gör att pappan åldras fortare samt risk för fuktrelaterade skador i underliggande konstruktioner sannolikt uppstår eller har uppstått.

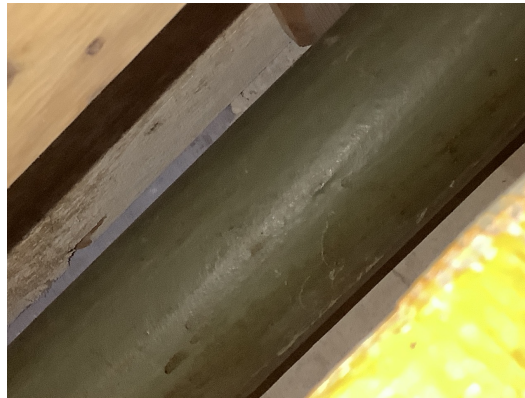
#### **Betong som är blågrå.**

De flesta stenbaserade byggnadsmaterial innehåller låga halter av radium och ger inga radonproblem. Den blå gasbetongen (blåbetongen) är ett undantag. Blåbetongen tillverkades på ett antal platser runtom i Sverige mellan åren 1929–1975. Genom att mäta gammastrålningen kan man enkelt avgöra om radon finns.

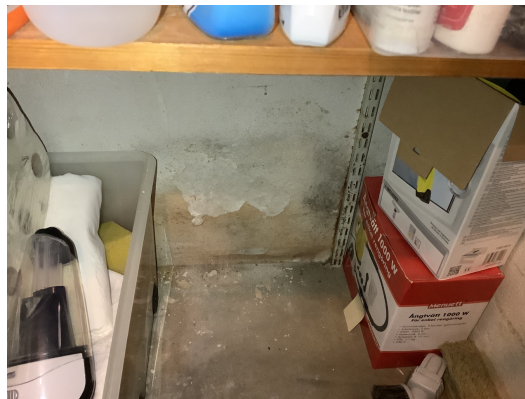
#### **Putssläpp och mineralutfällningar i källare.**

Putssläpp och mineralutfällningar är oftast en följd av att väggarna kapillärt suger vatten från angränsande mark. Då problemet anses vara större bör kontakt ske med behörig fackman för att utreda problemet vidare.

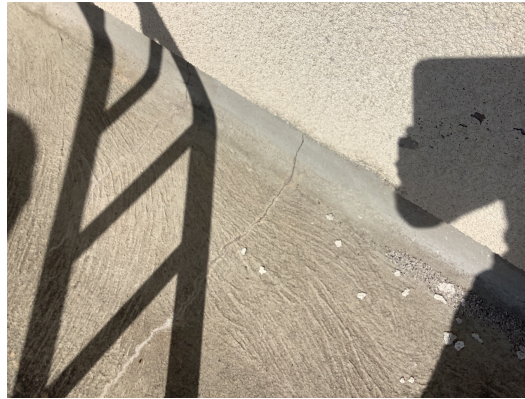
### **Sprickor i betongovansidans tätskikt på balkongen.**

En ej tät betongplatta på balkong medför förhöjt fuktvärde som i sig ger skador på dels husets egen konstruktion samt på balkongens armeringsjärn och upphängning. Detta kan vidare medföra vittring av betongen som tappar sin bärförmåga och bitar kan lossna och trilla av om det får fortgå under längre tid. För att utreda omfattningen på skadorna bör man konsultera fackman inom området.

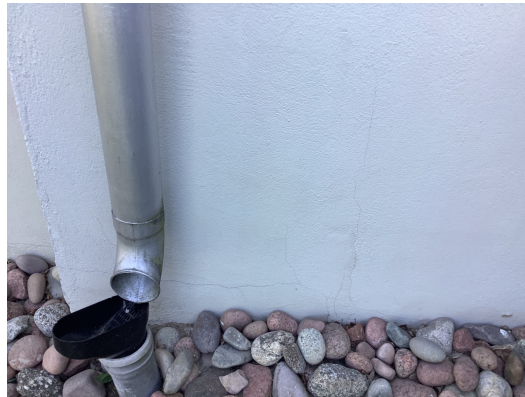
### **Punktvis bom, sprickor samt putsläpp på den putsade fasaden/grundmuren.**

Då "bom", sprickor samt putsläpp punktvis finns i den putsade fasaden/grundmuren finns det risk att dessa ytor kan lossna och därigenom orsaka förhöjd fuktstatus. Orsaken till dessa "bommar"/putsläpp/sprickor bör undersökas av fackman.

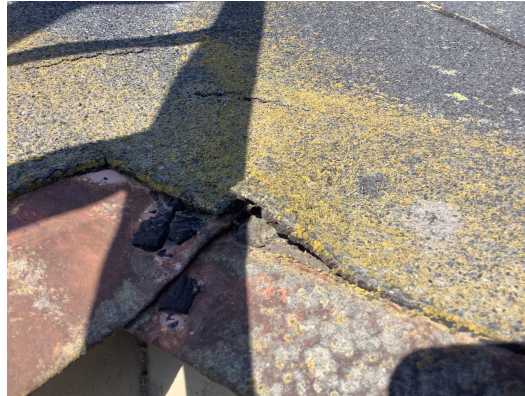
**Brister i takpapp.**

Då brister finns i takpapp så finns det risk att vatten tränger in i konstruktionen och utsätter denna för förhöjd fuktstatus. Detta medför att fuktrelaterade skador sannolikt uppstår eller har uppstått, vilket har en negativ inverkan på byggnaden. Kontakt med en behörig fackman för orsak, omfattning och åtgärd rekommenderas.
