Besiktningssprotokoll

Försäkringsbesiktning för Anticimex Säljarsförsäkrat

Fastighetsbeteckning: Ramsjö 1	
Fastighetsadress: Dunkehallavägen 57	
Postnummer: 554 47	Ort: Jönköping

Besiktningdatum: 2023-02-13	Protokollnummer: 67444355
Temperatur: 3 °C	Väderlek: Halvklart
Tekniker: Tomas Odelrot	
E-post: tomas.odelrot@Anticimex.se	
Kontor: Jönköping	
Närvarande: Fastighetsägare

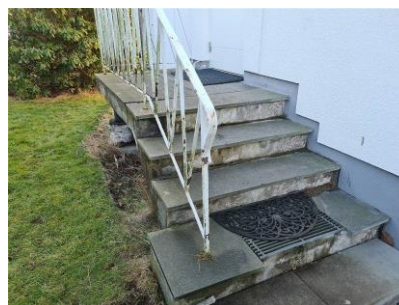
Entrétrappan är i behov av målning och underhåll.

Gäller plattsättning, betongstomme och metall. Annars risk för större skador.

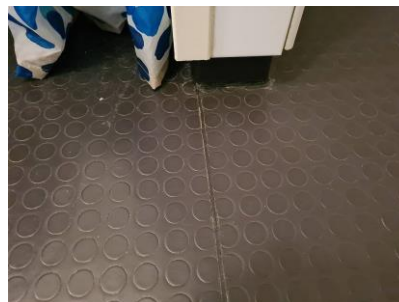
Spricka finns i golv vid ingång till dusch.

Det finns en ökad risk att vatten tränger igenom här med vattenskador i omkringliggande konstruktioner som följd.
