Besiktningsrapport - Annat

**Ramsjö 1 Dunkehällavägen 57, 55447 Jönköping**

Besiktningsdatum	2023-02-15
Skadedatum	2023-02-14
Typ av besiktning	Annat
Referensnummer	
Byggnadsår	1954
Byggnadsyta	129,00 m ²

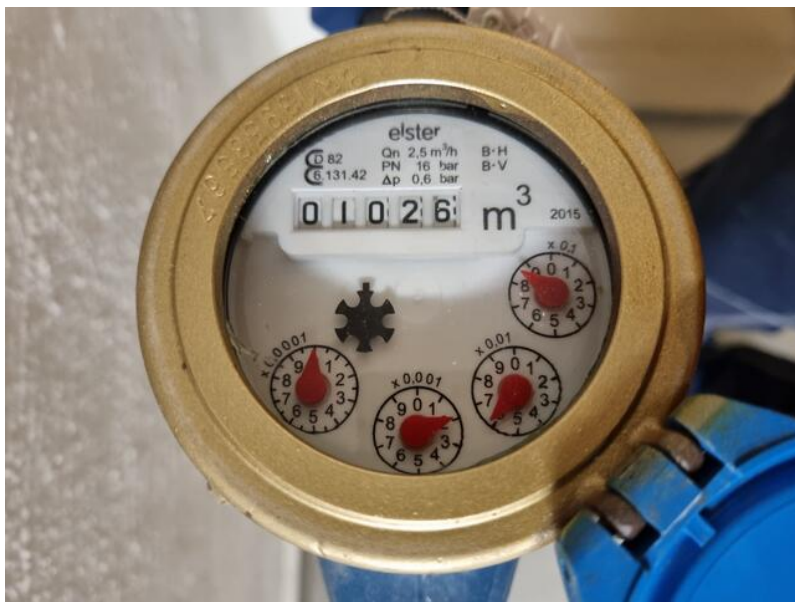
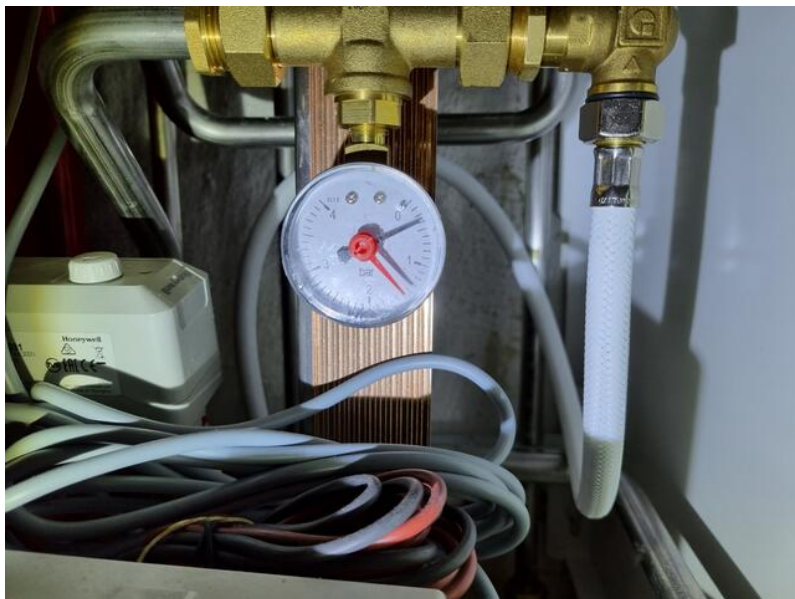
Skadeorsak	<p>Under besiktning kan inte skada fastställas. Förhöjda värden vid indikering noteras i hörn i duschrum men vi ser inga tecken på att detta skulle ha passerat tätskikt.</p> <p>Kontroll av tappvatten (vattenmätare) under besiktning visar inte på något läckage, tryck på värmesystem (fjärrvärme) ligger kanske något lågt men det är inget fastighetsägare brukar behöva fylla på.</p>
-------------------	--

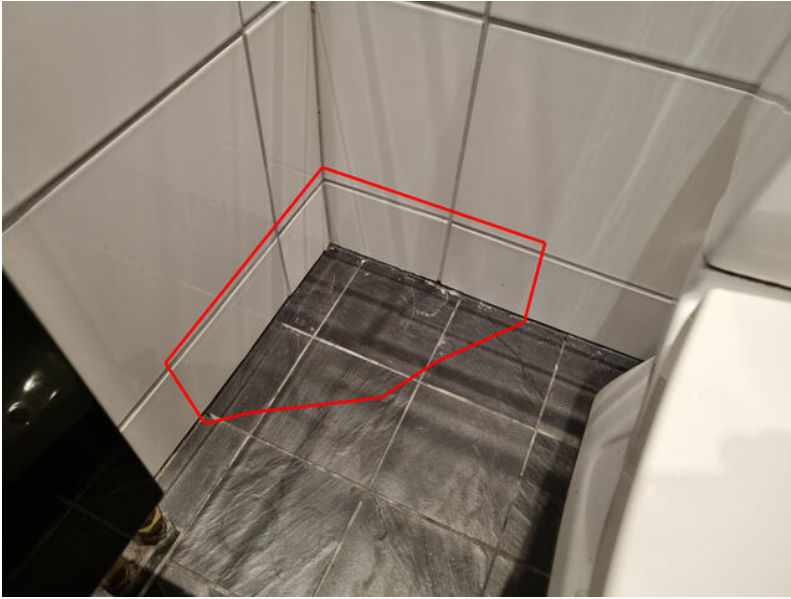
Skadeomfattning	<p>Förhöjda värden noteras vid indikering mot ytskikt i hörn, även med stift under lös mjukfog. FT städar ibland våtrummet genom att spola av väggarna med duschslangen, det kan mycket väl rinna ned vatten i denna otäta fog när man gör det och det tar lång tid för detta att torka. Inga tecken på att vatten ska ha passerat tätskikt.</p>
------------------------	--

Förhöjda värden vid indikering mot hörn i duschrum mot både golv samt nedre del av vägg.

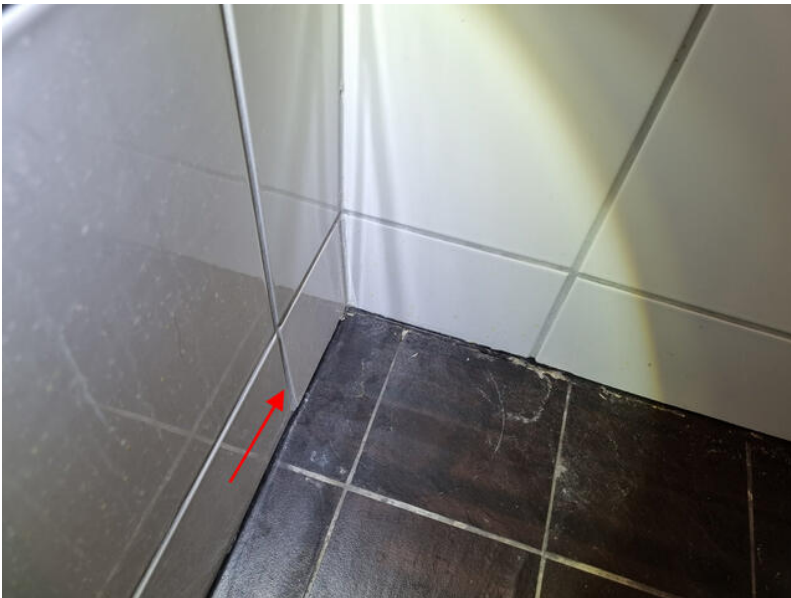
Kakelplatta sticker ut något nedtill men detta ska ha sett ut så länge, plattor sitter lite snett i övrigt.

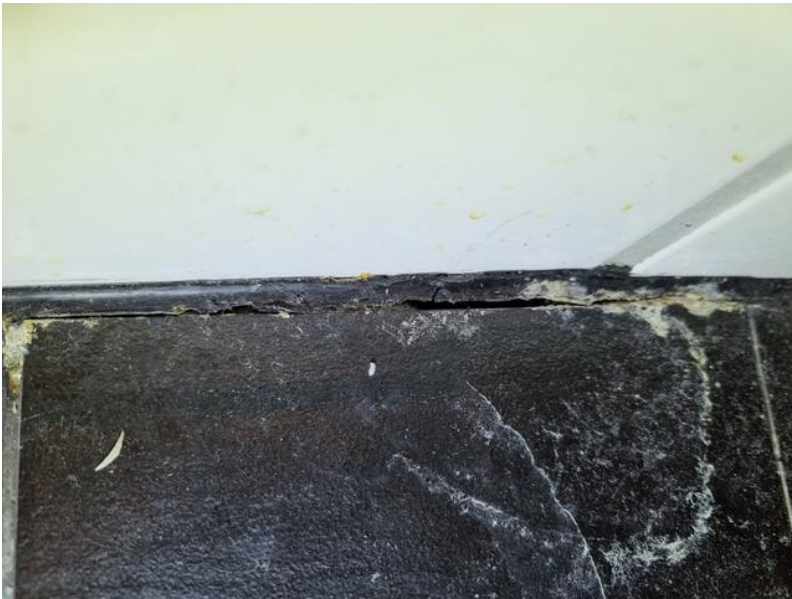
Vinkel mellan golv/vägg är fogad med mjukfog. Denna mjukfog har spruckit upp och håligheter förekommer där vatten kan rinna ned i springa.

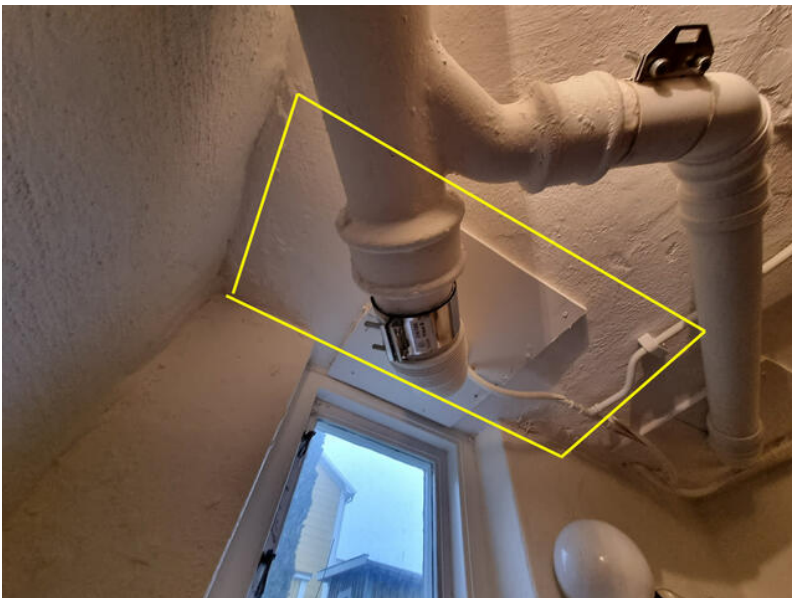
Inga förhöjda värden vid indikering mot undersida betongvalv i källare rakt under duschutrymme.

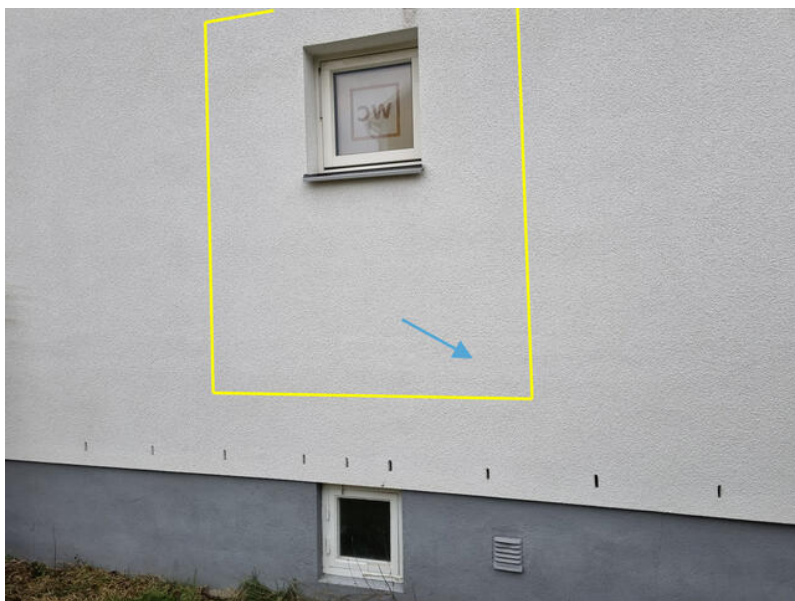
Inga synliga skador eller tecken på skada utvändigt på fasad. Område med förhöjda värden strax innanför blå pil.

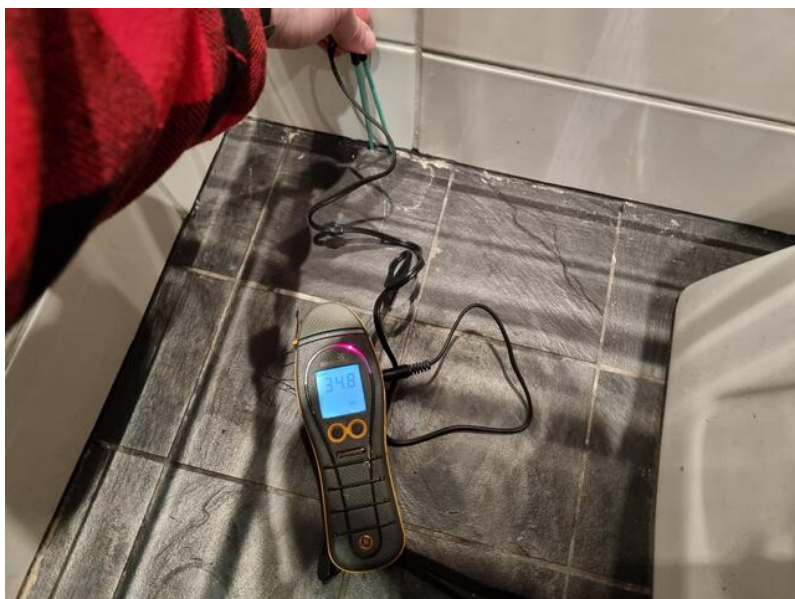
Indikering med stift visar på att det är blött i hörnet under mjukfog. Det finns dock inga tecken på att detta skulle ha tagit sig igenom tätskiktet och det kan mycket lätt rinna ned vatten här då det endast är en trasig mjukfog i vinkeln.

Åtgärdsförslag	Rekommenderade FT att själv hålla ett öga på vattenmätaren om hon lät det gå lite längre tid för att se om någon smygläckage kan finnas på tappvatten (ev. då ledning till WC-stol som går in i vägg jämte detta område).
-----------------------	---
