Besiktningssprotokoll

Försäkringsbesiktning för Anticimex Säljarsförsäkrat

Fastighetsbeteckning: Attarp 2:631	
Fastighetsägare: [REDACTED]	
Fastighetsadress: Slalomvägen 7	
Postnummer: 564 34	Ort: Bankeryd

Besiktningdatum: 2023-02-14	Protokollnummer: 67444269
Temperatur: 3 °C	Väderlek: Mulet
Tekniker: Mats Josefsson	
E-post: mats.josefsson@anticimex.se	
Kontor: Jönköping	
Närvarande: Fastighetsägare

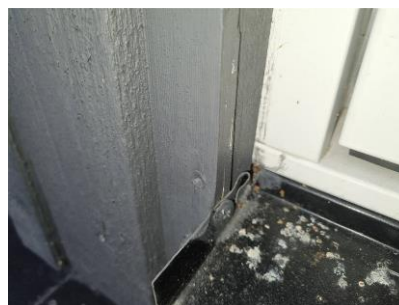
Utvändigt / Fönster

Otäteter finns mellan fönsterbleckens gaveluppvik och träsmyg på några fönster.

Rekommendation är att se över där otäteter finns och täta med lämpligt material.
