Besiktningssprotokoll

Försäkringsbesiktning för Anticimex Säljarsförsäkrat

Fastighetsbeteckning: Kråkeryd 1:123	
Fastighetsägare:	
Fastighetsadress: Falkgatan 20	
Postnummer: 566 33	Ort: Habo

Besiktningdatum: 2023-11-23	Protokollnummer: 67963482
Temperatur: 6 °C	Väderlek: Mulet
Tekniker: Tomas Odelrot	
E-post: tomas.odelrot@Anticimex.se	
Kontor: Jönköping	
Närvarande: Representant för ägare

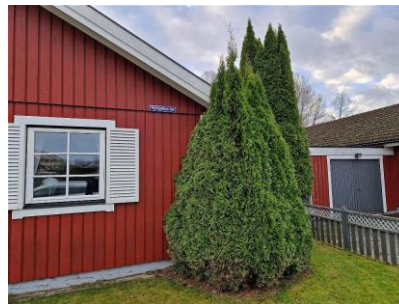
Växter finns i anslutning till byggnaden.

När det finns rabatter och växter nära byggnaden finns risk att fukt stannar kvar i väggarna. Detta kan i sin tur orsaka invändiga fuktskador. Växternas rötter kan också skada grundmuren och sätta dräneringsledningen ur funktion.

Området närmast huset rekommenderas att vara fritt från växtlighet.

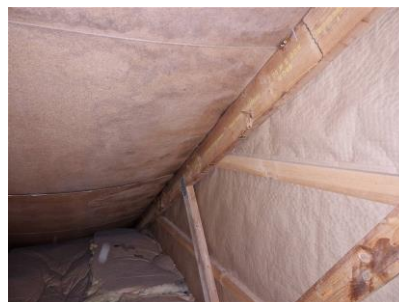
Utvändigt / Vind

Vid kontroll av vinden uppmättes fuktvärden över kritisk fuktnivå för mikrobiell tillväxt och en normal lukt upplevdes.

Missfärgningar finns och på gaveln längst in är det något förhöjda fuktvärden i dessa.

Vi rekommenderar en fördjupad undersökning för att bedöma orsak och omfattning.

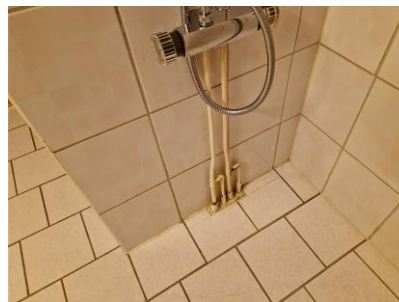
Rör genomföring finns i golv.

Rör genomföringar i golvet medför en ökad risk för att vatten tränger ner i omkringliggande konstruktioner och orsakar fuktskador. Vid uppbyggnaden av utrymmet var detta tillåtet och utförandet anses därför vara fackmässigt utfört. I dagens branschregler är detta inte längre tillåtet.

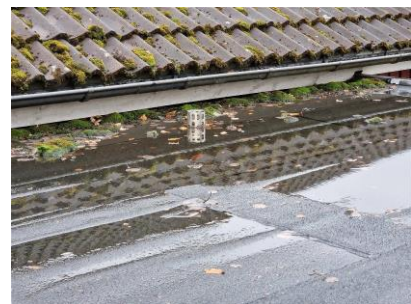
Utvändigt / Tak

Inbyggda stuprör.

Samt dålig avrinning från tak mot takbrunnar. Eftersom vatten från taket avleds med inbyggda/invändiga stuprör finns en ökad risk för fuktskador i omkringliggande konstruktioner. Vanliga orsaker till fuktskador är läckage i skarvar på hängrännor och stuprör eller igensatta takbrunnar.
