Besiktningssprotokoll

Försäkringsbesiktning för Anticimex Säljarsförsäkrat

Fastighetsbeteckning: Lekeryd 3:39	
Fastighetsägare:	
Fastighetsadress: Forserumsvägen 4	
Postnummer: 561 96	Ort: Lekeryd

Besiktningdatum: 2023-08-09	Protokollnummer: 67775668
Temperatur: 14 °C	Väderlek: Regn
Tekniker: Jenni Stockhaus	
E-post: jenni.stockhaus@Anticimex.se	
Kontor: Jönköping	
Närvarande: Säljare

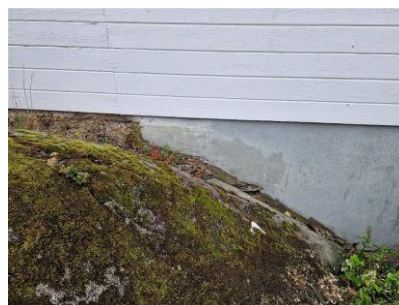
Marken bestående av berg lutar mot huset.

Detta innebär en ökad fuktbelastning mot grunden.

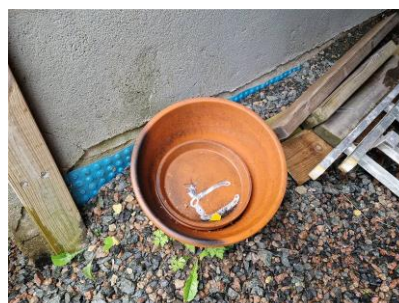
Utvändigt fuktskydd ligger oskyddat ovan mark.

Risk finns att det utvändiga fuktskyddet skadas och funktionen försämras.

Växter finns i anslutning till byggnaden.

Området närmast huset rekommenderas att vara fritt från växtlighet.

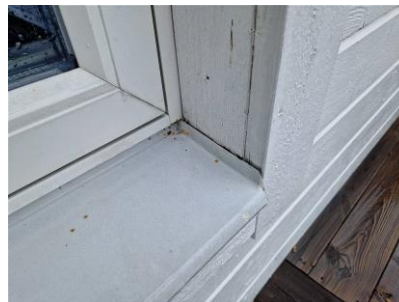
Fönsterbleck är otäta vid infästningar.

Eftersom fönsterblecken är otäta finns risk att vatten rinner in i väggen vilket i sin tur kan leda till fuktskador i väggkonstruktionen.

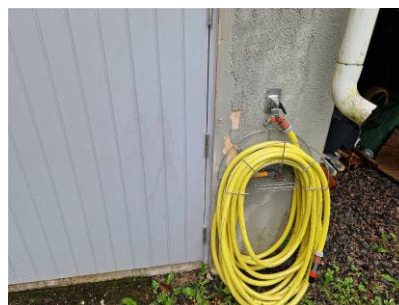
Stuprör avslutas nära husliv.

Stuprör som avslutas intill husliv (ovan mark) kan medföra en ökad fuktbelastning på grundmur/sockel.

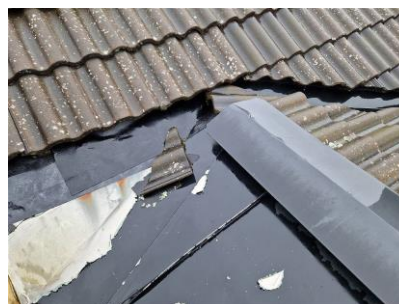
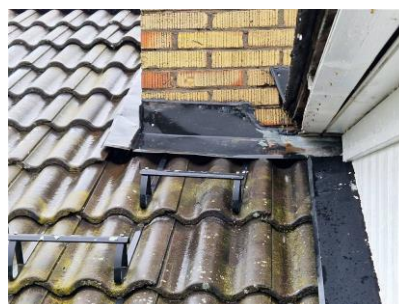
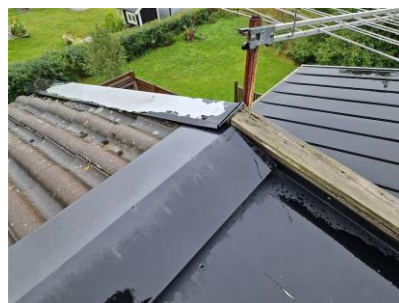
Utförd takreparation har brister.

Takreparationen är inte fackmässigt* utförd. Plåtar, vindskivor och takpannor saknas eller ligger ur sitt rätta läge, vilket i sin tur kan leda till fuktskador i underliggande konstruktioner. * Fackmässigt utförande innebär att arbetet ska utföras enligt Boverkets byggregler, gällande branschregler samt monteringsanvisningar för samtliga material.

Vi rekommenderar att du kontaktar en takläggare för kontroll och åtgärd.

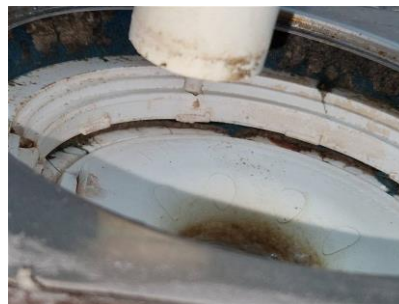
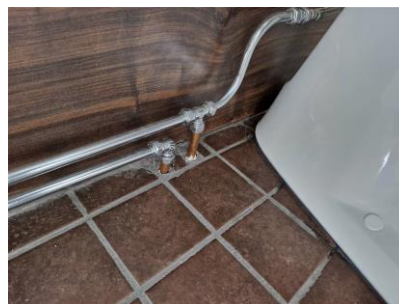
- ⚠ Tätskikt är felmonterat i golvbrunnen.

När tätskikt är felmonterat i golvbrunnen innebär det risk för fuktskador. Vatten kan tränga ner i omkringliggande konstruktioner med fuktrelaterade skador som följd.

Rör genomföring finns i golv.

När rör genomföringar finns i golv är det inte fackmässigt* utfört. Rör genomföringar i golvet medför en ökad risk för att vatten tränger ner i omkringliggande konstruktioner och orsakar fuktskador. *Fackmässigt utförande innebär att arbetet ska utföras enligt Boverkets byggregler, gällande branschregler samt monteringsanvisningar för samtliga material. Om dessa regler och anvisningar inte följs och en skada inträffar riskerar man att få en nedsatt eller utebliven skadeersättning från sitt försäkringsbolag (villahem).
