ÖVERLÅTELSEBESIKTNING BESIKTIGAD & FÖRSÄKRAD

HANINGE ÖSTERÄNG 1:29

Bondvägen 100
136 75 VENDELSÖ

2023-05-08

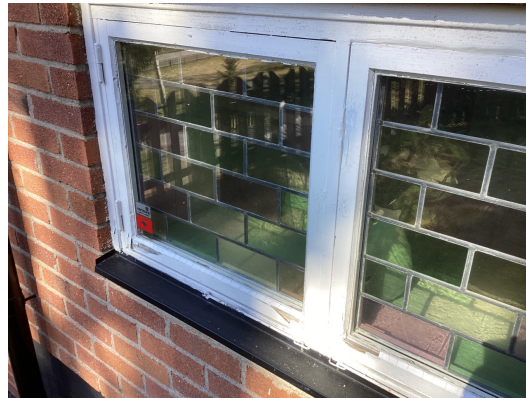
Fönster (tvättstuga)

Underhåll av snickerier eftersatt.

Då underhållet av byggnadens snickerier är eftersatt finns risk för högre fuktupptag i dessa delar.
