Besiktningssprotokoll

Försäkringsbesiktning för Anticimex Säljarsförsäkrat

Fastighetsbeteckning: Svarttorps-Högstorp 1:37	
Fastighetsägare: Svarttorps-Högstorp 1:37	
Fastighetsadress: Högstorp 38	
Postnummer: 561 96	Ort: Lekeryd

Besiktningdatum: 2024-04-29	Protokollnummer: 68246548
Temperatur: 11 °C	Väderlek: Molnigt
Tekniker: Pierre Borefur	
E-post: pierre.borefur@anticimex.se	
Kontor: Jönköping	
Närvarande:

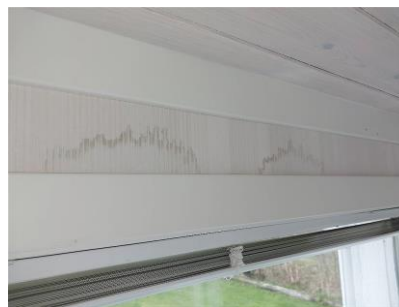
Utvändigt / Uterum/ Altan

Fuktfläckar noterades på vägg invändigt i uterummet, inga förhöjda fuktvärden uppmättes vid besiktningstillfället.

En vidare undersökning rekommenderas för att bedöma orsak och omfattning.

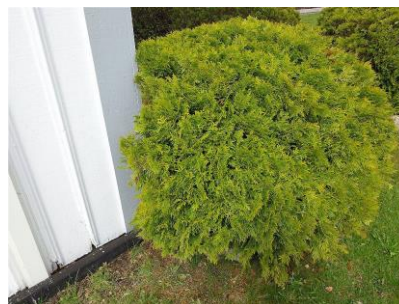
Utvändigt / Markförhållanden

- Kondensvatten från luftvärmepumpens utedel leds inte bort från husgrunden.

Detta medför ökad risk för att vatten tränger in i anslutande konstruktioner, vilket i sin tur kan leda till fuktrelaterade skador. Observera att besiktning av byggnadens värmesystem eller värmepumpen inte har ingått i uppdraget.

- Växter finns i anslutning till byggnaden.

När det finns rabatter och växter nära byggnaden finns risk att fukt stannar kvar i väggarna. Detta kan i sin tur orsaka invändiga fuktskador. Växternas rötter kan också skada grundmuren och sätta dräneringsledningen ur funktion.

Området närmast huset rekommenderas att vara fritt från växtlighet.

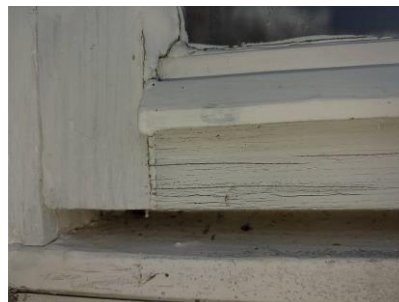
Utvändigt / Fönster

- Isolerglas är äldre.

Befintliga fönster är äldre vilket betyder att tätningen mellan fönsterrutorna kan vara sämre. Detta kan leda till att missfärgning/imma kan uppstå mellan glasrutorna.

- Några fönster har underhållsbehov.

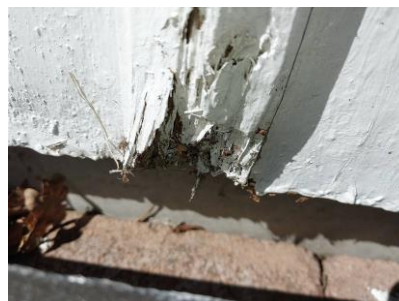
Utvändigt / Fasad

Mindre rötskador finns i delar av fasadpanelen.

Dessa bedöms inte ha lett till bakomliggande skador.

Underhåll, byte av rötskadade trädetaljer rekommenderas där behov finns.

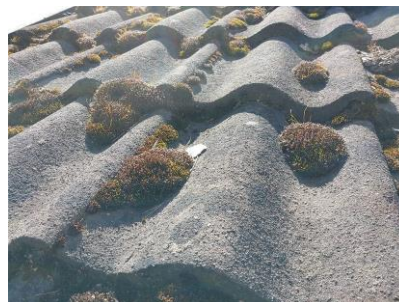
Utvändigt / Tak

- Yttertaket är äldre.

Takpannor, plåtdetaljer och underlagspapp har enligt vår bedömning en begränsad livslängd. Eftersom husets taktäckning är äldre har det ett minskat motstånd mot vatteninträning. Detta i sin tur kan leda till fuktskador på träläkt och vidare ner i underliggande konstruktioner.

- Mosspåväxt finns på takpannor.

Mossa som växer på taket kan leda till att taktäckningen har ett minskat motstånd mot vatteninträning. Detta i sin tur kan leda till fuktskador på träläkt och takkonstruktionen vilket kan resultera i mikrobiella skador (angrepp av mikroorganismer).

För att öka livslängden på taket rekommenderas att mossan tas bort från takpannorna.

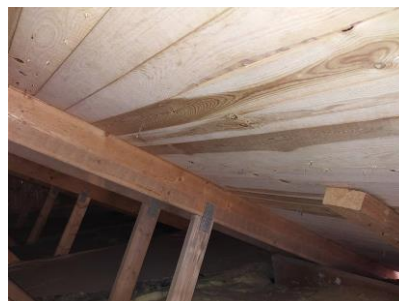
Utvändigt / Vind huvudbyggnad

Vid kontroll av vinden har fuktvärden under kritisk fuktnivå för mikrobiell tillväxt uppmätts, dock finns mikrobiell påväxt på underlagstaket.

Fuktkvoten i underlagstak/takbjälkar uppmättes till 12-13%.

Den upptäckta mikrobiella påväxten på underlagstaket är ett tecken på att vinden har tillförts eller tillförs fukt inifrån bostaden. Observera att besiktning av bostadens ventilationssystem inte har ingått i uppdraget.

För att komma tillrätta med detta kan fukttillförseln inifrån bostaden behöva minskas. Det kan göras genom att ventilationen i bostaden förbättras samt att eventuella otätheter i vindsbjälklaget (tak-/väggvinklar, taklucka med mera) tätas. Läs Anticimex faktablad om uppvärmda vindsutrymmen för tips och råd.

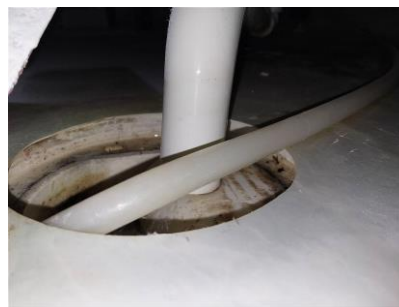
Entréplan / Dusch/ Wc/ Tvättstuga

- ⚠ - Våtutrymmet har äldre yt-/tätskikt, rör genomföringar finns i golv. Golvbrunnen är äldre och bör bytas vid framtida renovering, golvfallet i utrymmet är lågt/ plant.

Eftersom funktionen, som innebär att ytskiktet/tätskiktet ska vara vattentätt, kan vara nedsatt finns en ökad risk att vatten tränger igenom ytskiktet/tätskiktet med vattenskador i omkringliggande konstruktioner som följd.

- Klämring finns inte i golvbrunnen.

Avsaknad av klämring i golvbrunn medför att vatten kan tränga ner i omkringliggande konstruktioner med fuktskador som följd. Detta kan i sin tur leda till mikrobiella skador (angrepp av mikroorganismer).

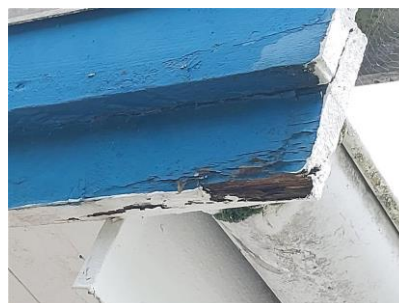
Garage utvändigt / Fasad

- Vindskivor mot högra gaveln är i behov av underhåll/ byte, rötskador förekommer.
