# Ytterby 4:588

Paviljongsvägen 2 Vaxholm

## Överlåtelsebesiktning plus för säljare

**2023-03-21**

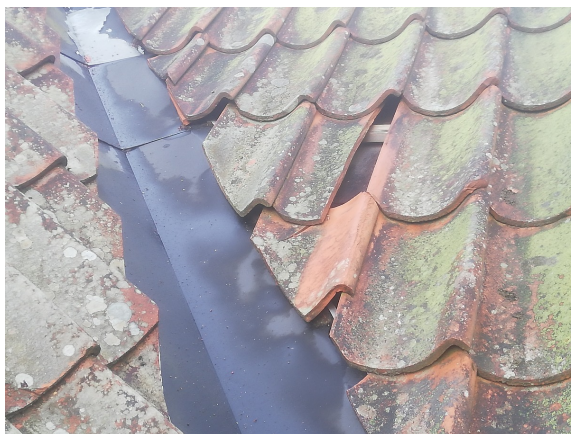
- Markförhållanden:** Inget att notera.
- Sockel:** Inget att notera.
- Fasad:** Fasadpanel och övrigt trä är i behov av underhåll/målning, urblekt med färgflagnings på vita trädetaljer.
- Fönster/dörrar:** Finns inga underbleck monterade på fönster på övre plan.  
Finns inget tröskelbleck monterat på parfönsterdörr.
- Rännor/stuprör:** Dagvatten från stuprör leds ej bort.
- Yttertak:** Taket är i behov av en översyn med byte av ett flertal spräckta/trasiga takpannor.

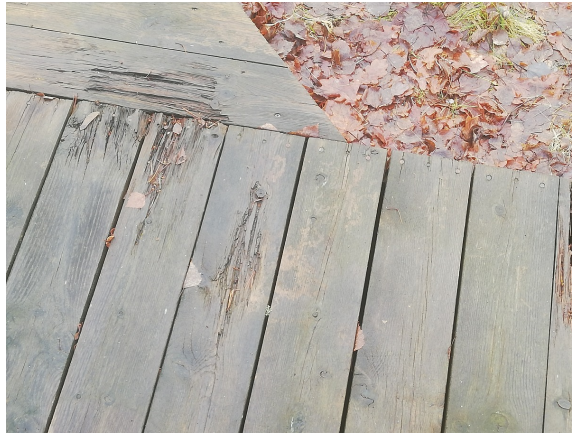
Altaner är i sämre skick, rötskadade områden finns.
