Besiktningssprotokoll

Försäkringsbesiktning för Anticimex Säljarsförsäkrat

Fastighetsbeteckning: Ängen 13	
Fastighetsägare:	
Fastighetsadress:	
Postnummer: 561 42	Ort: Huskvarna

Besiktningdatum: 2023-09-21	Protokollnummer: 67856329
Temperatur: 16 °C	Väderlek: Halvklart
Tekniker: Kjell Johansson	
E-post: kjell.johansson@anticimex.se	
Kontor: Jönköping	
Närvarande: Fastighetsägare

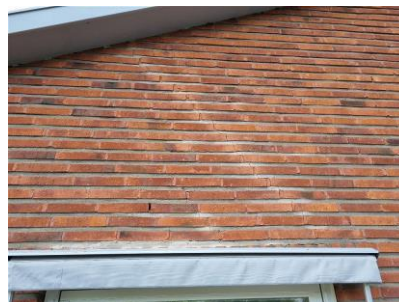
Utvändigt / Fasad

Sprickor finns i tegelfasaden.

Dessa bedöms inte ha lett till bakomliggande skador.

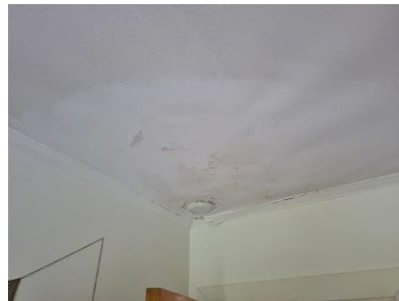
Övreplan / Sovrum 3

Fuktfläck noterades runt ventilation.

Bedöms som äldre.
