ÖVERLÅTELSEBESIKTNING BESIKTIGAD & FÖRSÄKRAD +

BOTKYRKA TULLINGE 16:214

Vintervägen 17
146 52 TULLINGE

2023-10-19

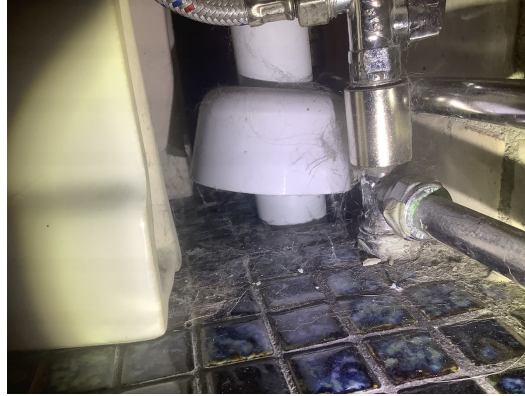
Avsaknad av avloppsstos.

Avloppsstos, avloppsrör eller hylsor ska sticka upp 40 mm över golv när tätskikt installeras. Då avloppsstos är saknas finns risk för att fukt tränger in och orsakar förhöjda fuktvärden i närliggande konstruktioner.

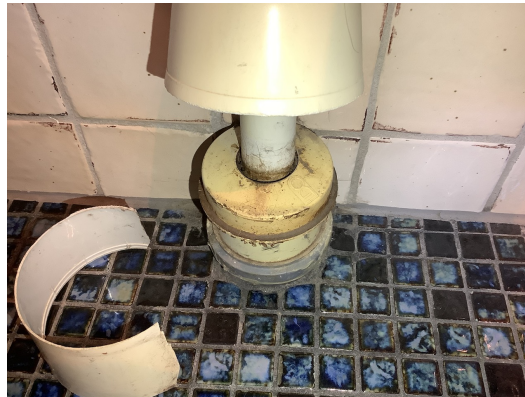
Avlopp ligger för nära vägg, mindre än 60mm.

Då avloppsrör är placerat för nära väggen finns det risk för att tätskiktmembranet inte går att applicera på korrekt vis och därigenom garantera täthet i installationen.

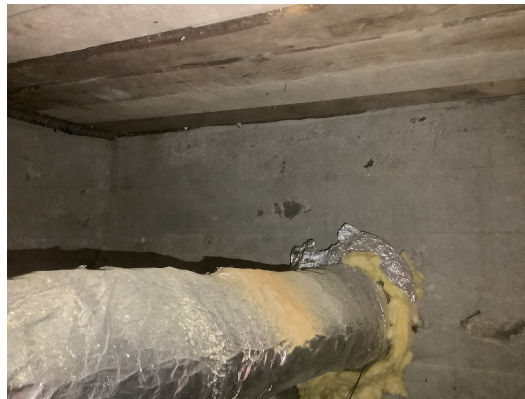
Skadedjurspåverkan.

Vi rekommenderar i samtliga fall av skadedjurspåverkan i byggnad kontakt med fackman för att få säkerställt vilken typ av skadedjur som finns i huset, samt vilka eventuella skador skadedjuren har orsakat i byggnaden.

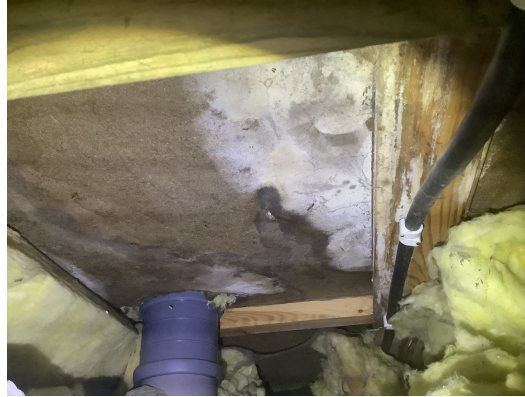
Missfärgningar efter läckage.

Då missfärgningar har observerats, finns det risk att man har skador i konstruktionen. För att förvissa sig om omfattningen på skadorna rekommenderar vi att man undersöker detta med fackman.
