Besiktningssprotokoll

Försäkringsbesiktning för Anticimex Säljarsförsäkrat

Fastighetsbeteckning: Rådjuret 3	
Fastighetsägare: [Redacted]	
Fastighetsadress: Wilhelm Thams Väg 14	
Postnummer: 561 43	Ort: Huskvarna

Besiktningdatum: 2024-02-14	Protokollnummer: 68104027
Temperatur: 0 °C	Väderlek: Mulet
Tekniker: Tomas Odelrot	
E-post: tomas.odelrot@Anticimex.se	
Kontor: Jönköping	
Närvarande: Representant för Fastighetsägare

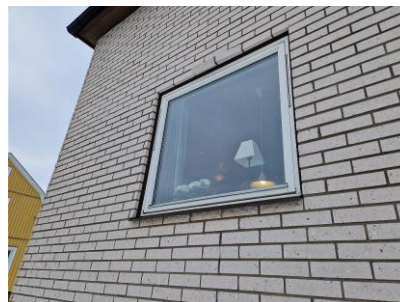
- Sprickor finns i fasaden av kalksandsten.

Samt lösa stenar över ett köksfönster. Dessa bedöms inte ha lett till bakomliggande skador.

Men de lösa stenarna behöver sättas tillbaka.

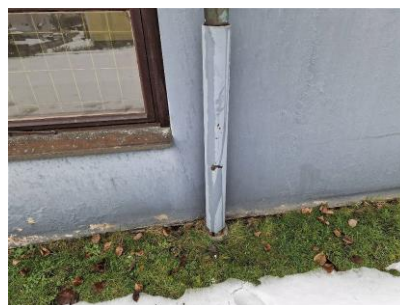
Lövsilar finns inte.

När det saknas lövsilar så finns det risk att det blir stopp i dagvattenledningen. Stopp finns i stuprör på baksidan.

För att hindra stopp i dagvattenledningar rekommenderas spolning av rör och komplettering av lövsilar.
