Besiktningssprotokoll

Försäkringsbesiktning för Anticimex Säljarförsäkrat

Fastighetsbeteckning: Mjälaryd 3:272	
Fastighetsägare: Anders Birelius	
Fastighetsadress: Backsvalevägen 51	
Postnummer 561 63	Ort: Tenhult

Besiktningdatum 2023-10-04	Protokollnummer 67886301
Temperatur 11 °C	Väderlek Molnigt
Tekniker: Niklas Stockhaus	
E-post: niklas.stockhaus@Anticimex.se	
Kontor: Jönköping	
Närvarande: Fastighetsägare

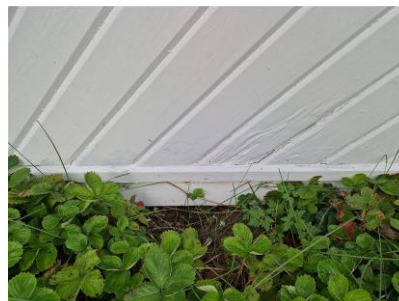
Enstaka panelbrädor har rötskador. Fasadpanelen är i behov av målning/underhåll på vissa ställen.

Fasadbeklädnad och träkonstruktioner där målningsbehov finns risker att få fukt och mer rötskador på grund av sämre vattenavvisande förmåga.

För att öka livslängden på fasadbeklädnaderna rekommenderas målning och underhåll. I samband med ommålning rekommenderas att de rötskade panelbrädorna byts ut.

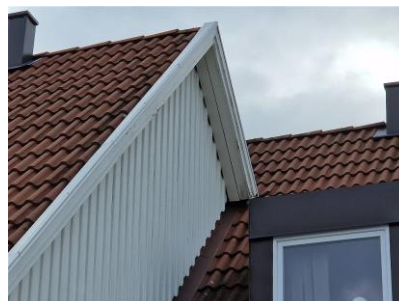
Vindskivor är i behov av målning/underhåll.

Vindskivor och träkonstruktioner där målningsbehov finns riskerar pga sämre vattenavvisande förmåga att få fuktskador. Detta kan leda till rötskador på vindskivorna.

Vi rekommenderar att ni målar om vindskivorna.

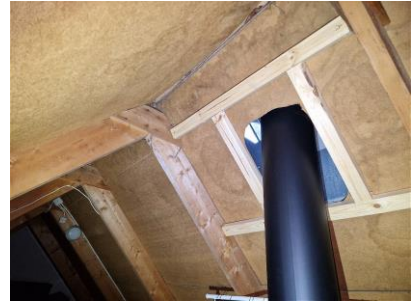
Underlagstaket består av träfiberskivor.
Vissa skivor har torra fuktfläckar.

Eftersom underlagstaket består av träfiberskivor utan yttre täckning av papp under takbeklädningen, finns risk vid gynnsam väderlek att regnvatten/snö tränger in i skivskarvar och genomföringar med läckag vindsutrymmet som följd. Med tiden kan även träfiberskivorna drabbas fuktskador.

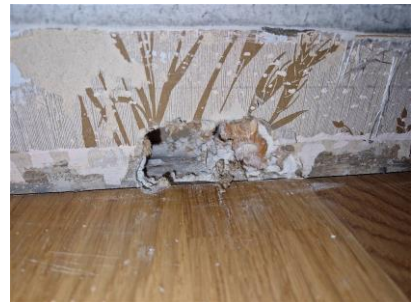
Vid fuktkontroll av hjärtsyll i passage mellan dusch/WC och tvättstugor uppmättes fuktvärden under kritisk nivå för mikrobiell tillväxt och normal lukt upplevdes.

Fuktkvoten uppmättes till 11 % i träregel mot betongplattan. Golvytsky mot betongplattan.
