Anticimex Överlåtelsebesiktning av småhus - nivå 2

Fastighetsbeteckning: Fågelsången 5	
Fastighetsägare: Mattias Saliba	
Fastighetsadress: Wilhelm Thams väg 3B	
Postnummer: 56143	Ort: Huskvarna

Besiktningdatum: 2023-11-30	Protokollnummer: 67986447
Temperatur: -7 °C	Väderlek: Mulet
Tekniker: Kjell Johansson	
E-post: kjell.johansson@anticimex.se	
Kontor: Jönköping	
Närvarande:

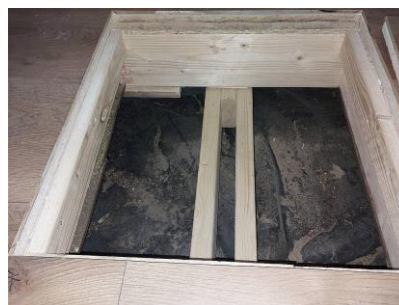
Utvändigt / Torpargrund

Torpargrunden är ej besiktningsbar på grund av låg höjd.

Endast besiktad genom lucka i sovrum 1.

Torpargrunder med bjälklag av organiskt material har ofta fuktskador på grund av naturlig fuktpåverkan. Detta kan resultera i mikrobiella skador (angrepp av mikroorganismer) och, i värsta fall, rötskador. Mikrobiell lukt kan då spridas till boendemiljön. Grunden har inte kunnat besiktigas eftersom den inte är krypbar.

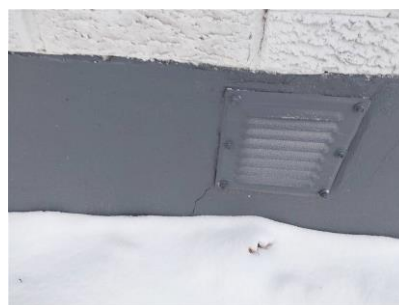
Utvändigt / Sockel

Sprickor finns i sockel.

Dessa bedöms inte ha lett till bakomliggande skador.

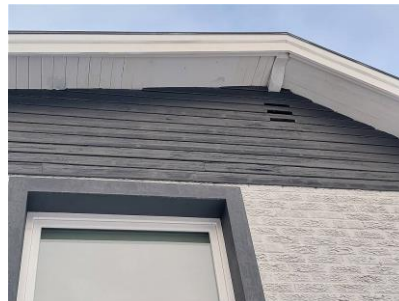
Utvändigt / Fasad

En del torrspäckor noterades på träpanel.

Dessa bedöms inte ha lett till bakomliggande skador.

Regelbundet underhåll rekommenderas.

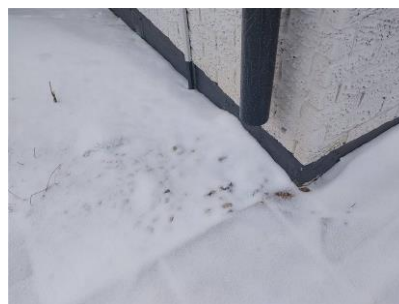
Utvändigt / Hängrännor / Stuprör

Stuprör avslutas nära husliv.

Stuprör som avslutas intill husliv (ovan mark) kan medföra en ökad fuktbelastning på grundmur/sockel med fuktrelaterade skador som följd.

Lövsilar rekommenderas i nerkant stuprör.

När det saknas lövsilar så finns det risk att det blir stopp i dagvattenledningen.

För att hindra stopp i dagvattenledning rekommenderas komplettering av lövsilar.

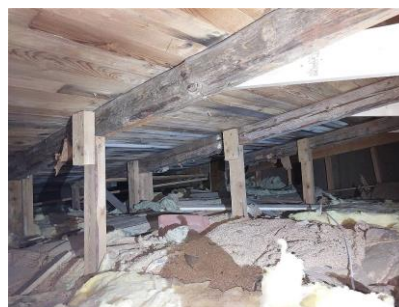
Utvändigt / Vind

Vid kontroll av vinden har fuktvärden under kritisk fuktnivå för mikrobiell tillväxt uppmätts, dock finns mikrobiell påväxt på underlagstak.

Fuktkvoten i underlagstak/takbjälkar uppmättes till runt 12 %.

Den upptäckta mikrobiella påväxten på underlagstaket är ett tecken på att vinden har tillförts eller tillförs fukt inifrån bostaden. Observera att besiktning av bostadens ventilationssystem inte har ingått i uppdraget.

För att komma tillrätta med detta kan fuktillförseln inifrån bostaden behöva minskas. Det kan göras genom att ventilationen i bostaden förbättras. Observera att vindsbjälklaget har tätats vid reovering och även vindsluckan har en extra tätning.

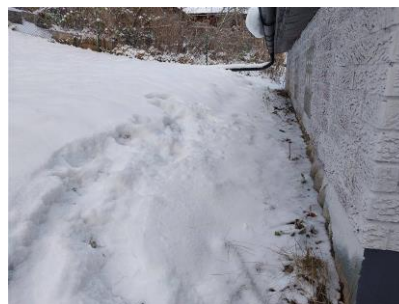
Marken lutar mot garage på baksidan.

Detta innebär en ökad fuktbelastning mot grunden vilket i sin tur kan orsaka fukt i garaget.

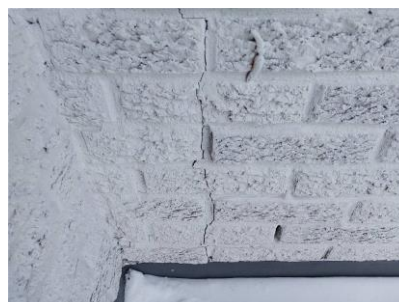
Sprickor finns i tegelfasaden.

Dessa bedöms inte ha lett till bakomliggande skador.

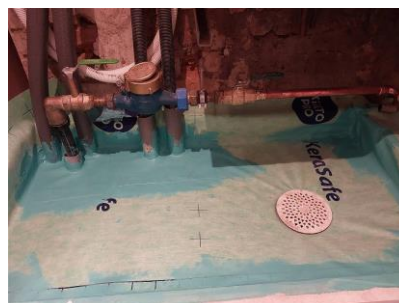
Entréplan / Teknikrum Fjärrvärme

Endast tätskikt finns på golvet.

Rekommenderar något slags ytskikt som skyddar tätskiktet från skador.

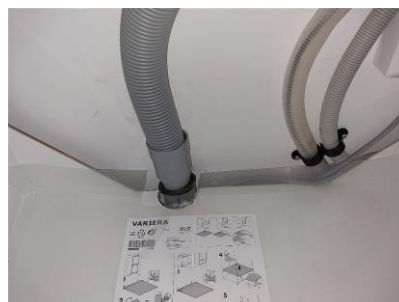
Entréplan / Kök

Fuktskydd i diskbänkskåp är otät vid genomföringar.

Utan ett fungerande fuktskydd är det svårt att upptäcka läckage från rörledningar. Vatten kan då tränga in i omkringliggande konstruktioner och orsaka fuktskador.

För att upptäcka eventuella läckage, täta runt genomföringar.

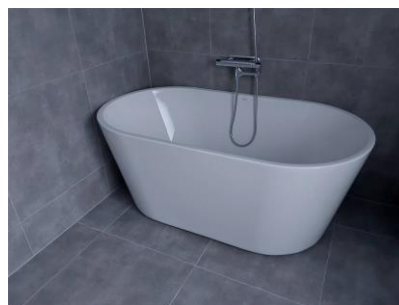
Våning 1 / Badrum/wc/tvätt

Golvbrunnen under badkar är inte besiktningssbar.

För att kunna kontrollera och bedöma golvbrunnen måste den vara tillgänglig och rengjord.

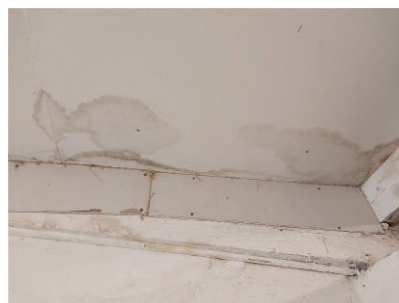
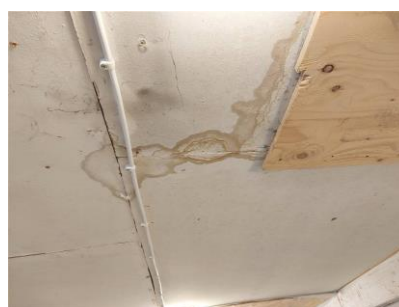
Garage invändigt / Garage

Taket har fuktfläckar.

Fuktfläckar kan bero på olika saker, och kan vara ett tecken på en tidigare eller en pågående fuktskada.

Enligt fastighetsägaren har åtgärder på yttertaket gjorts. Dock snötäckt vid besiktningen.

Vi rekommenderar en vidare undersökning för att bedöma orsak och omfattning.

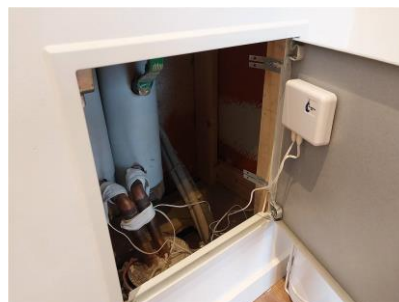
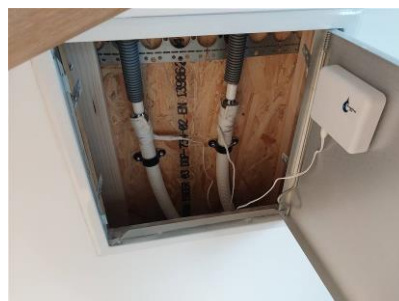
Hela huset / Allmänt

Rörslitsar saknar vattentät botten.

Dock finns fuktalarm installerat.

En rörslits bör ha en vattentät botten och vara försedd med skvallerrör. När det saknas ökar risken för att ett läckage inte upptäcks i tid. Det kan leda till fuktskador i omkringliggande konstruktioner.
