ÖVERLÅTELSEBESIKTNING TRYGGA KÖP +

UTTRAN ENSTA 1:16

Norrbyvretsvägen 33
147 63 UTTRAN

2023-11-20

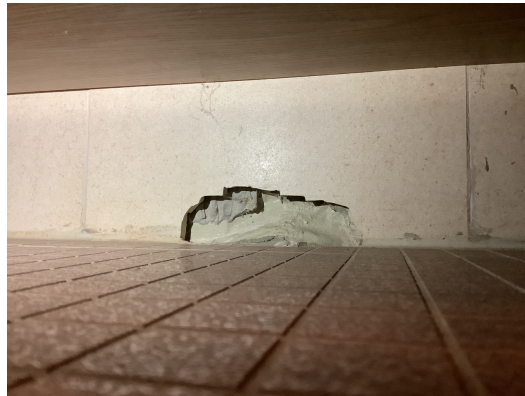
Hål nära golv i våtutrymme.

Då hål finns i nära anslutning till golv, finns det risk att fukt kan tränga in bakom ytskiktet och orsaka förhöjd fuktstatus.

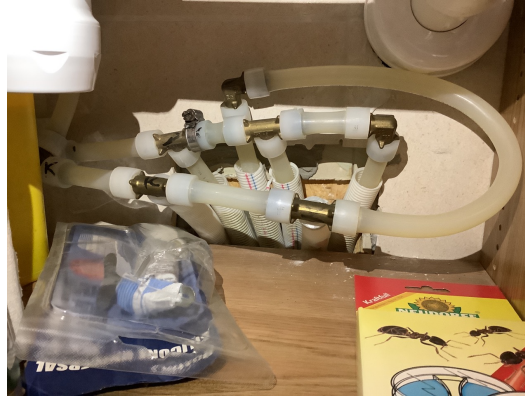
Rörmanschetter saknas.

Då manschett saknas på rörgenomföring i vägg kan fukt tränga in i angränsande konstruktioner och utsätter dessa för förhöjd fuktstatus.

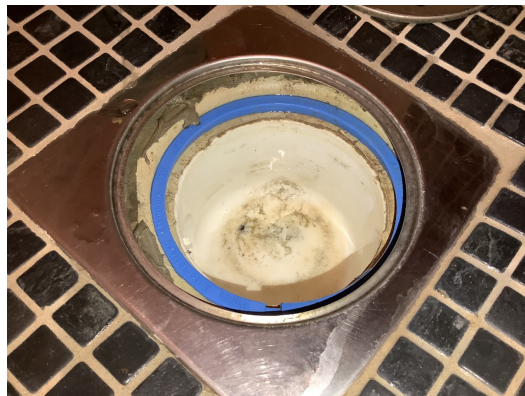
Brunnsmanschetten är avslutad på ett felaktigt sätt.

Då brunnsmanschetten är avslutad på ett felaktigt sätt och inte enligt monteringsanvisningen, finns det risk att klämringen inte fäster i sitt koniska säte.

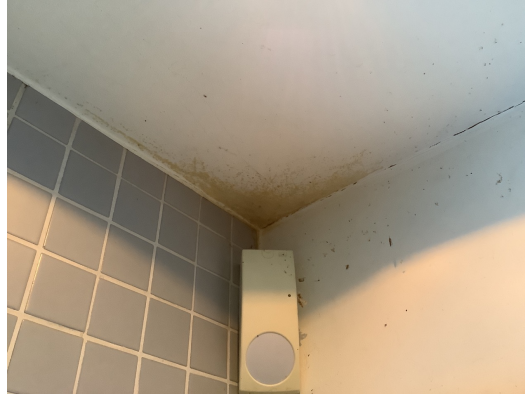
Missfärgningar.

Då missfärgningar har observerats, finns det risk att man har skador i konstruktionen. Dessa missfärgningar var torra vid besiktningstillfället.

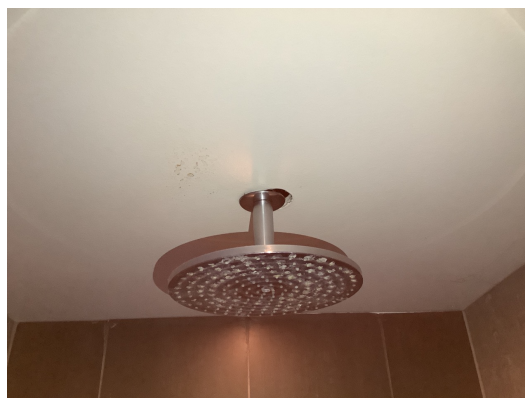
Otätthet vid duschgenomföring.

Då otätthet noterades i anslutning till dusch, finns det risk för att angränsande konstruktioner utsätts för en förhöjd fuktstatus.

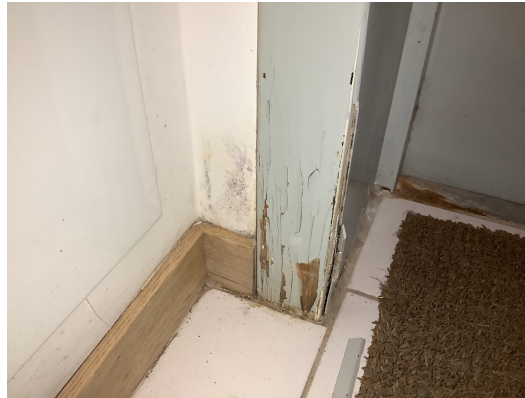
Missfärgningar.

Då missfärgningar har observerats, finns det risk att man har skador i konstruktionen. Dessa missfärgningar var torra vid besiktningstillfället. Se säljupplysning.

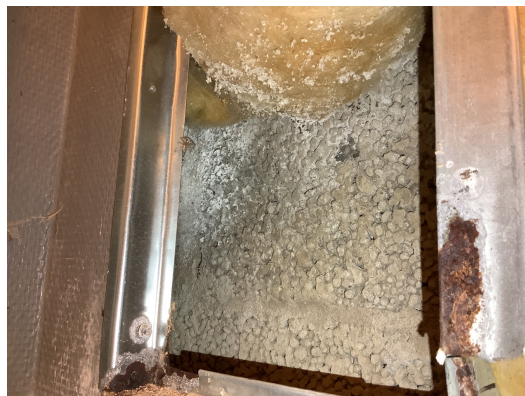
Mineralutfällningar i inspektionslucka.

Mineralutfällningar är oftast en följd av att väggarna kapillärt suger vatten från angränsande mark.

Fuktkvotsmätningen som gjordes i reglad väggkonstruktion (träregel i inspektionslucka i garage) visade på 17,3% i fuktkvot, värde över gränsvärdet (se nedan).

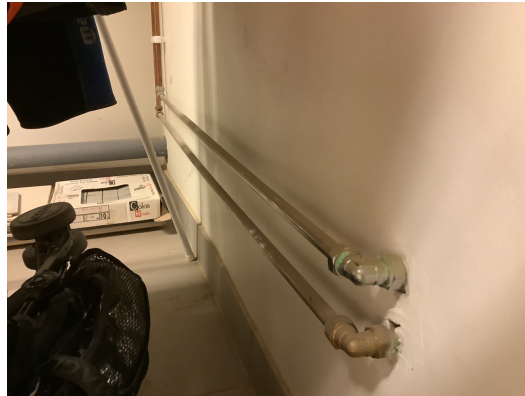
Rörinfästning.

Då rör inte sitter fast monterade finns risk att rören kan lossna från sina infästningar vid belastning och orsaka vattenskador som påverkar byggnaden och inomhusklimatet negativt.

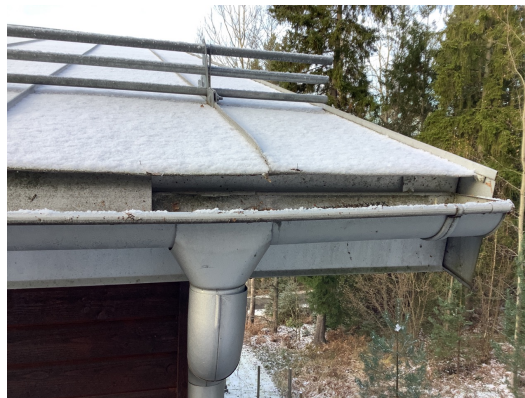
Brister i fotplåt.

Då fotplåt brister finns det risk att takfoten utsätts för förhöjd fuktstatus.

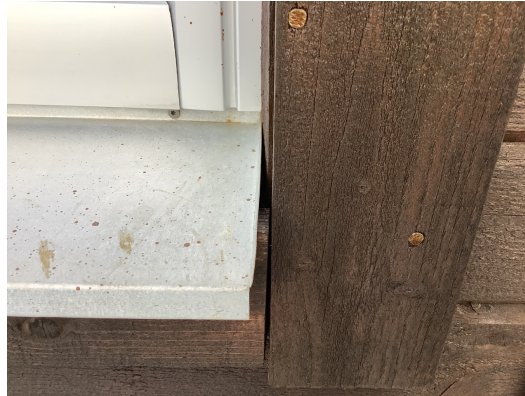
Brister i anslutning av plåtbleck.

Då brister i anslutning av plåtbleck på fönster finns, är det risk att vatten tränger in och orsakar fuktrelaterade skador på grund av förhöjd fuktstatus.

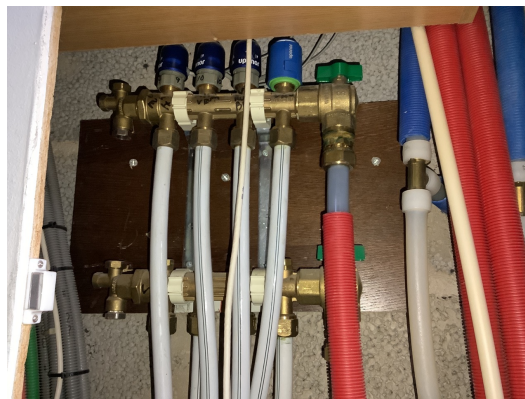
Rörkopplingar utan läckageskydd.

Då det noterats att det finns rörkopplingar utan läckageskydd finns det risk att det kan uppstå fuktrelaterade skador i angränsande konstruktioner vid ett eventuellt läckage.
