Besiktningssprotokoll

Försäkringsbesiktning för Anticimex Säljarsförsäkrat

Fastighetsbeteckning: Brudbrödet 28	
Fastighetsägare: Aziza Ibrahim	
Fastighetsadress: Blomsterkungsvägen 406	
Postnummer: 165 77	Ort: Hässelby

Besiktningdatum: 2023-11-01	Protokollnummer: 67942245
Temperatur: 3 °C	Väderlek: Mulet
Tekniker: Roger Pettersson	
E-post: roger.pettersson@Anticimex.se	
Kontor: Stockholm Norr	
Närvarande: Fastighetsägare

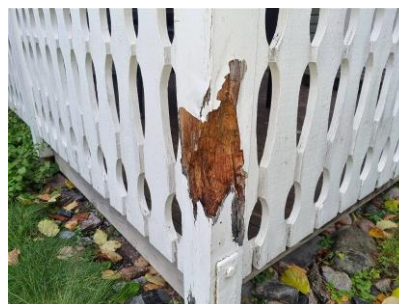
Altantaketets träkonstruktioner har rötskador. Rekommenderar kontakt med snickare för åtgärdsförslag.

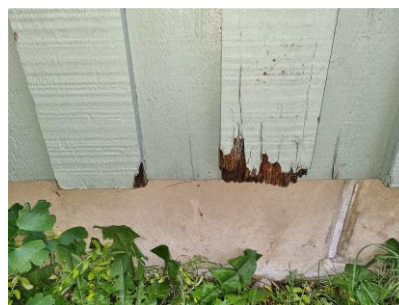
Fasadpanelen är i behov av målning/underhåll. Rötskador noteras på flertalet brädor framför allt i ändträet.

Fasadbeklädnad och träkonstruktioner där målningsbehov finns riskerar att få fukt- och rötskador på grund av sämre vattenavvisande förmåga. För att öka livslängden på fasadbeklädnaden rekommenderas målning och underhåll samt byte av rötskadad träpanel inom rimlig framtid.

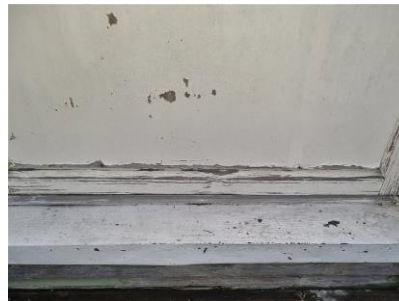
Altandörren är i behov av målning/underhåll.

Dörrar där målningsbehov finns riskerar att få fukt- och rötskador på grund av sämre vattenavvisande förmåga.

För att öka livslängden på dörr rekommenderas målning och underhåll.

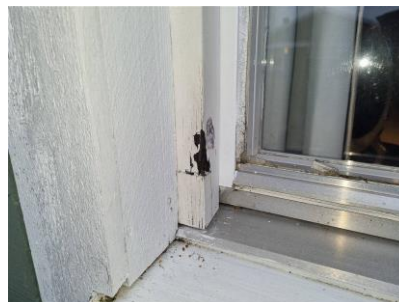
Fönster är i behov av målning/underhåll.
Mindre rötskador finns på några fönsterkarmar.

Fönsterbågar och fönsterkarmar där målningsbehov finns riskerar att få fukt- och rötskador på grund av sämre vattenavvisande förmåga.

För att öka livslängden på fönster rekommenderas målning och underhåll.

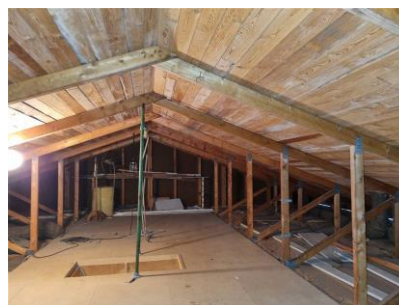
Vid kontroll av vinden har fuktvärden under kritisk fuktnivå för mikrobiell tillväxt uppmätts, dock finns mikrobiell påväxt på underlagstak.

Fuktkvoten i underlagstak/takbjälkar uppmättes till 11-13%.

Den upptäckta mikrobiella påväxten på underlagstaket är ett tecken på att vinden har tillförts eller tillförs fukt inifrån bostaden. Observera att besiktning av bostadens ventilationssystem inte har ingått i uppdraget.

För att komma tillrätta med detta kan fuktillförseln inifrån bostaden behöva minskas. Det kan göras genom att ventilationen i bostaden förbättras samt att eventuella otätheter i vindsbjälklaget (tak-/väggvinklar, taklucka med mera) tätas. Läs Anticimex faktablad om oppvärmda vindsutrymmen för tips och råd.

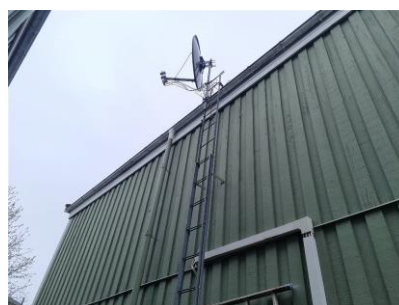
Yttertaket är äldre.

Takpannor, plåtdetaljer och underlagspapp har enligt vår bedömning en begränsad livslängd. Eftersom husets taktäckning är äldre har det ett minskat motstånd mot vatteninträning. Detta i sin tur kan leda till fuktskador på träläkt och vidare ner i underliggande konstruktioner.

Vid besiktningstillfället saknades godkänd stege samt att parabolen är olämpligt placerad, besiktning kunde därför inte genomföras.

Vi rekommenderar en kompletterande besiktning när en godkänd stege finns.

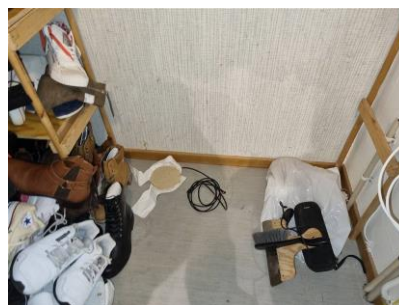
Kontroll av konstruktion har endast utförts i trappförrådet då resterande golv har klinker och golvvärme. Vid kontroll av konstruktion uppmättes fuktvärden under kritisk nivå för mikrobiell tillväxt och normal lukt upplevdes.

Ett provhål gjordes i trappförrådet där uppmättes fuktkvoten till 11% i ytterväggssyllen och den relativa fuktigheten till 65%, 10°C.

Golvets uppbyggnad. Ytskikt, spånskiva, isolering, träregel, pallvirke, plastfolie, betongbjälklag.

Befintlig golvkonstruktion och eventuella väggssyllar riskerar att drabbas av fuktskador på grund av naturlig fuktpåverkan. Detta i sin tur kan leda till mikrobiella skador (angrepp av mikroorganismer) som kan resultera i att mikrobiell lukt sprids till boendemiljön. Om väggssyllarna är tryckimpregnerade kan även en kemisk lukt förekomma.

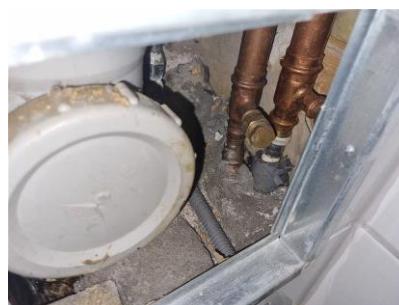
Följande noteras i våtutrymmet.

- Rörslits saknar vattentät botten.
- Mekanisk frånluft saknas. Se Vind

En rörslits ska ha en vattentät botten och vara försedd med skvallerrör. När det saknas ökar risken för att ett läckage inte upptäcks i tid. Det kan leda till fuktskador i omkringliggande konstruktioner.

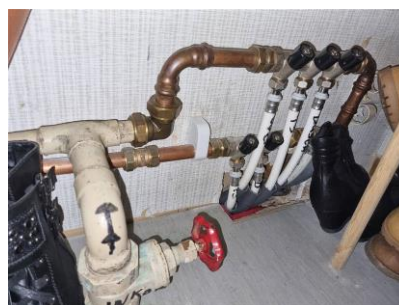
Rörfördelare saknar vattentät botten.

Rekommenderar att installera en vattenvarnare/vattenfelsbrytare för att lättare upptäcka ett eventuellt läckage.

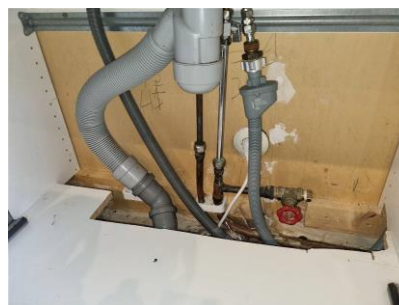
Fuktskydd saknas i diskbänksskåp samt under kyl, frys och diskmaskin.

Utan fuktskydd är det svårt att upptäcka läckage från rörledningar. Vatten kan då tränga in i omkringliggande konstruktioner och orsaka fuktskador.

För att upptäcka eventuella läckage, installera ett fuktskydd.

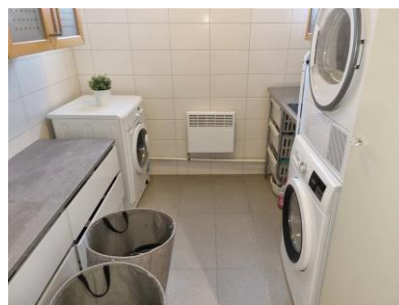
Följande noteras i utrymmet.

- Utrymmet är renoverat på det äldre yt/tätskiktet.
- Äldre golvbrunn.
- Rör genomföring finns i golvet.
- Vattenledningar är bristfälligt fastklamrade.
- Låg tröskelhöjd med bristfälligt golvfall.

Eftersom funktionen, som innebär att ytskiktet/tätskiktet ska vara vattentätt, kan vara nedsatt finns en ökad risk att vatten tränger igenom ytskiktet/tätskiktet med vattenskador i omkringliggande konstruktioner som följd.

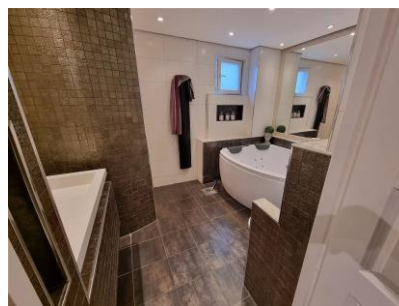
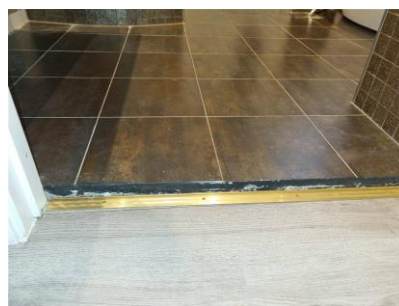
Följande noteras i våtutrymmet.

- Tätskikt sticker ut under klämringen samt att klämringen inte är nedtryckt i sitt läge.
- Inbyggd spolcistern saknar skvallerrör.
- Fönster är olämpligt placerat.
- Utrymmet bakom under badkaret är obesiktat.
- Tröskel saknas.
- Mekanisk frånluft saknas. Se Vind

Dessa brister medför en ökad risk för fuktskador i omkringliggande konstruktioner.
