Besiktningssprotokoll

Försäkringsbesiktning för Anticimex Säljarsförsäkrat

Fastighetsbeteckning: Bränninge 3:278	
Fastighetsägare:	
Fastighetsadress: Bondegränd 1	
Postnummer: 566 34	Ort: Habo

Besiktningdatum: 2023-12-18	Protokollnummer: 68019275
Temperatur: 8 °C	Väderlek: Mulet
Tekniker: Mats Josefsson	
E-post: mats.josefsson@anticimex.se	
Kontor: Jönköping	
Närvarande: Fastighetsägare

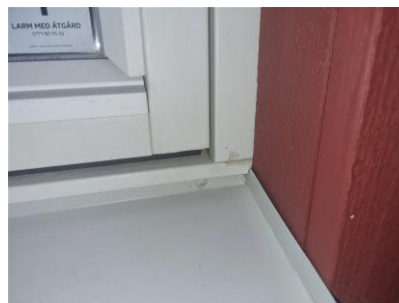
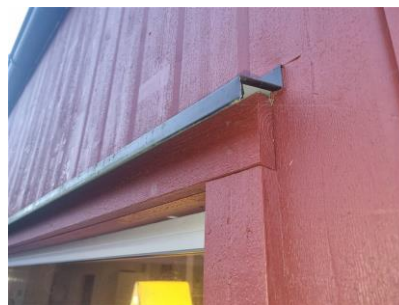
Fönsterblecken gaveluppvik är monterade mot smyg. Säkerställ att det är tätt mellan gaveluppvik och smyg.

Överbleck är monterade i infräst spår i fasadpanelen. Säkerställ att det är tätt här.

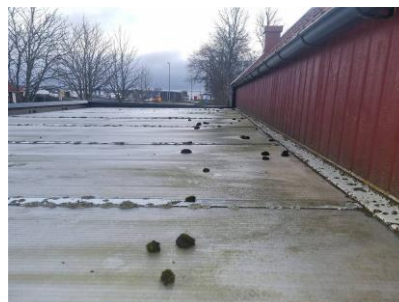
Takbeklädnaden består av ett kanalplastak.
Rekommendation är att rengöra kanalplastaket, då detta är ganska smutsigt, med mossa mm.
Bra är även att se över infästningar och täcklister.
