ÖVERLÅTELSEBESIKTNING TRYGGA KÖP +

HUDDINGE UGNEN 2

Kästadalsvägen 14
141 59 HUDDINGE

UTLÅTANDE ÖVER ÖVERLÅTELSEBESIKTNING

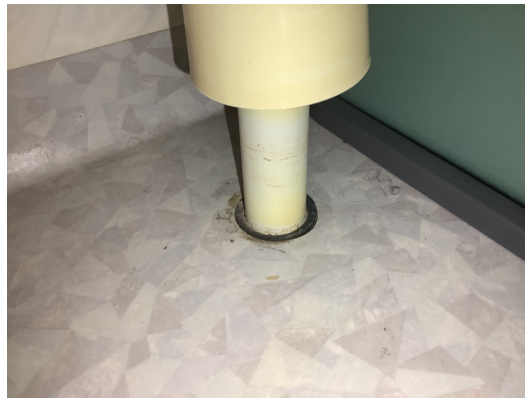
Bristfällig avloppsstos.

Avloppsstos, avloppsrör eller hylsor ska sticka upp 40 mm över golv när tätskikt installeras. Då avloppsstos är bristfällig finns risk för att fukt tränger in och orsakar förhöjda fuktvärden i närliggande konstruktioner.

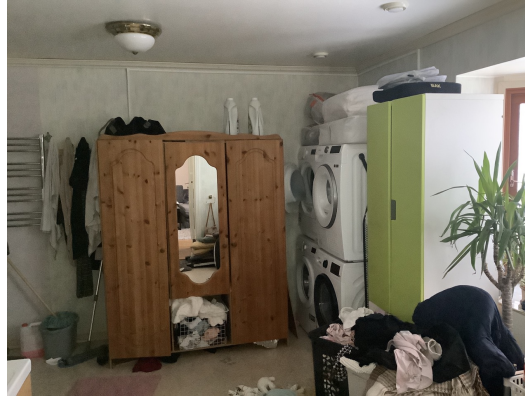
Ytterväggar belamrade.

Ej besiktigat

Då ytterväggarna var belamrade vid besiktningsstillfället är de ej tillgängliga för besiktning.

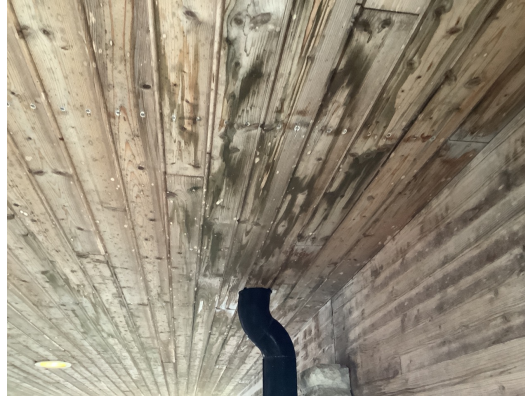
Missfärgningar.

Då missfärgningar har observerats finns det risk att man har skador i konstruktionen. Dessa missfärgningar var torra vid besiktningstillfället.

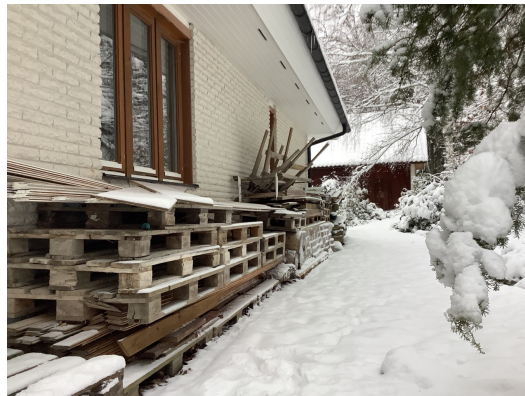
Mot norr

Belamrat mot grundmur samt fasad.

Ej besiktigat

Då grundmuren samt fasaden är täckt är dessa delar ej tillgängliga för besiktning.

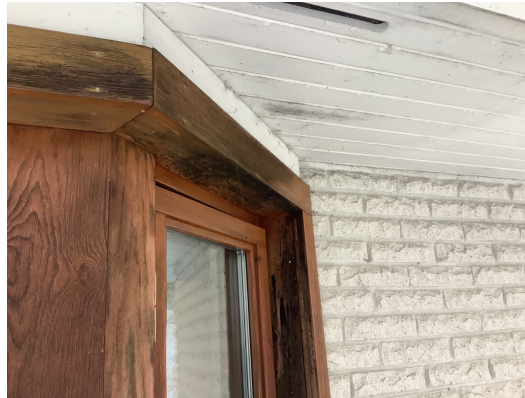
Burspråk mot öster

Mikrobiell påväxt.

Mikrobiell påväxt noterades i anslutning till fönster.

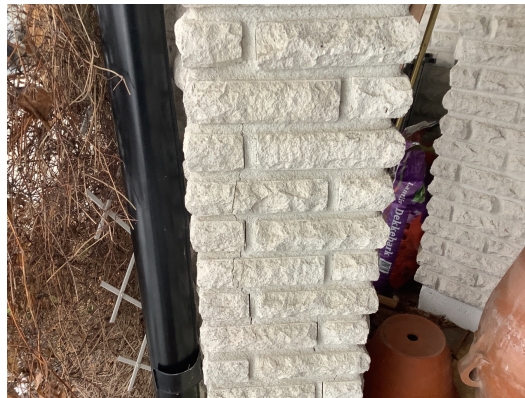
Sprickor i fasaden samt pelare.

Då det noterats sprickor i fasaden samt pelare finns det risk att vatten kan tränga in i dessa och orsaka förhöjd fuktstatus i angränsande konstruktioner.

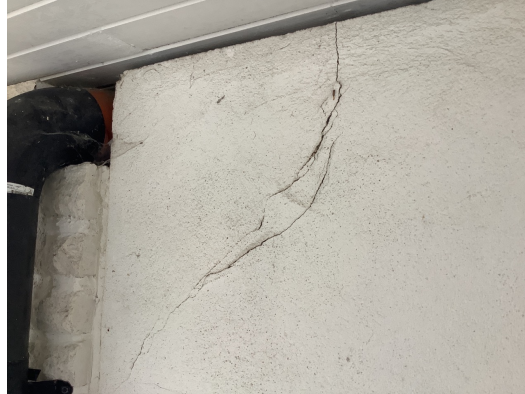
Sprickor i grundmuren.

Då det noterats sprickor i grundmuren finns det risk att vatten kan tränga in i dessa och orsaka förhöjd fuktstatus i angränsande konstruktioner.

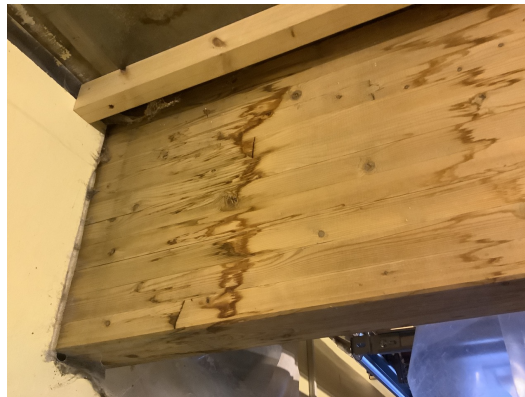
Garage

Missfärgningar.

Då missfärgningar har observerats finns det risk att man har skador i konstruktionen. Dessa missfärgningar var torra vid besiktningstillfället.

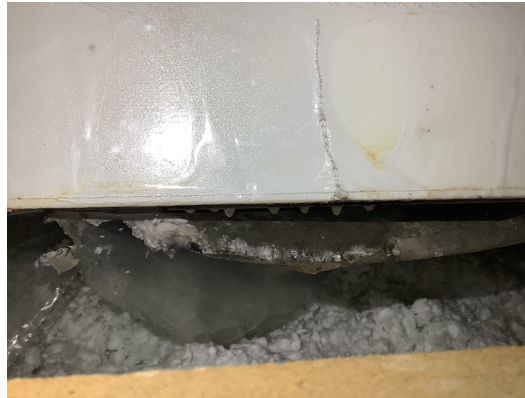
Kondens på ventilationsaggregat.

Då kondensdroppar noterades på aggregatet finns det risk att angränsande konstruktioner kan utsättas för en förhöjd fuktstatus.

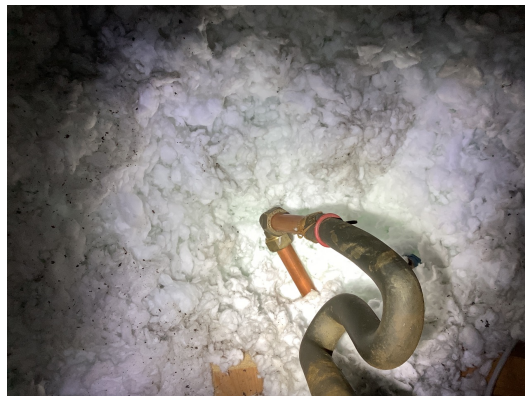
Rörkopplingar utan läckageskydd.

Då det noterats att det finns rörkopplingar utan läckageskydd finns det risk att det kan uppstå förhöjd fuktstatus i angränsande konstruktioner vid ett eventuellt läckage.

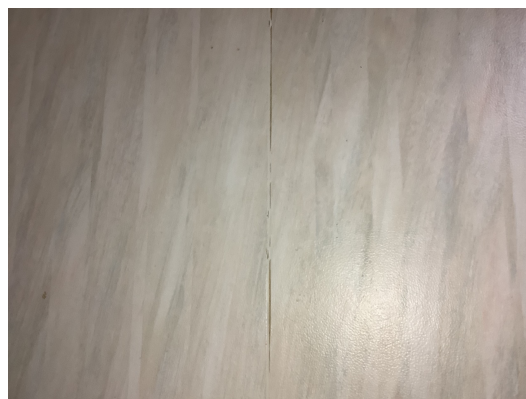
Brister i våtrumstapet/plastmatta.

Då brister finns på våtrumstapet/plastmatta, finns det risk att vatten kan tränga in bakom ytskiktet och orsaka förhöjd fuktstatus. Kontakt med fackman rekommenderas för en vidare undersökning samt åtgärdsförslag.

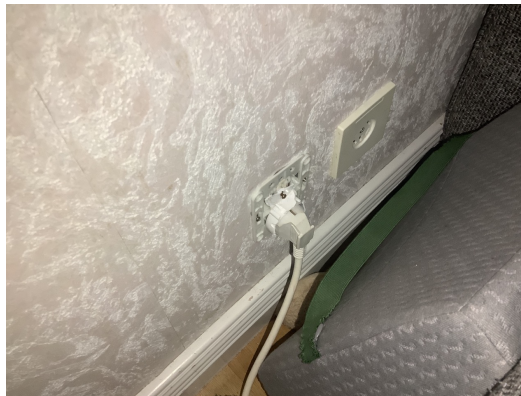
Övre Plan, Allrum

Trasigt vägguttag.

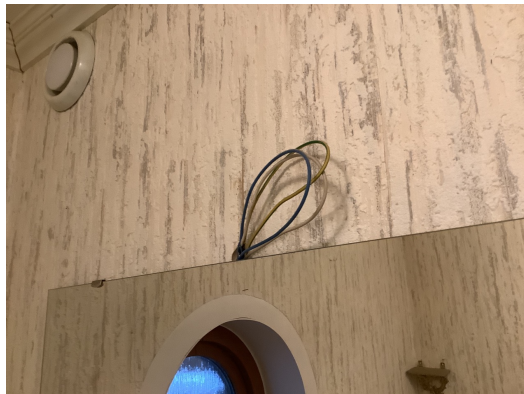
Entréplan, Toalett

Elkablar utan skyddande hölje.

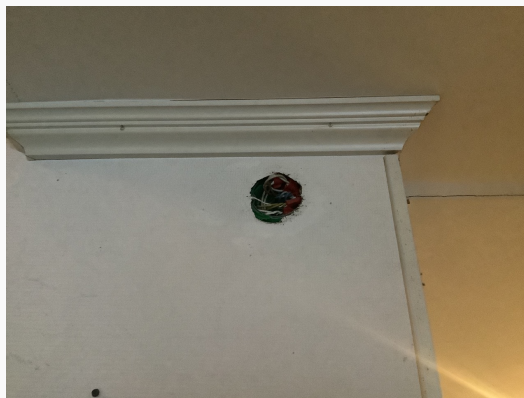
Entréplan, Vardagsrum

Doslock saknas.
