Besiktningssprotokoll

Försäkringsbesiktning för Anticimex Säljarsförsäkrat

Fastighetsbeteckning: Lövviken 1:40	
Fastighetsägare: Jenni Stockhaus	
Fastighetsadress: Lövviken Lövudden 20	
Postnummer: 563 93	Ort: Gränna

Besiktningdatum: 2024-05-08	Protokollnummer: 68237864
Temperatur: 11 °C	Väderlek: Duggregn
Tekniker: Jenni Stockhaus	
E-post: jenni.stockhaus@Anticimex.se	
Kontor: Jönköping	
Närvarande: Fastighetsägaren

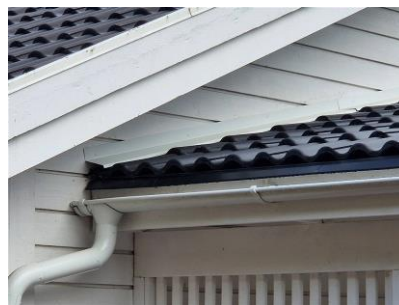
Anslutningen mellan entrétaket och fasaden är inte infasad i fasaden. Detta gör att plåten glipar och att vatten kan tränga in mellan tak och fasad.

Man bör se till att det finns en plåt som fasas in i fasaden.
