ÖVERLÅTELSEBESIKTNING TRYGGA KÖP

GÖTEBORG RUD 90:23

Stensbovägen 44
426 70 VÄSTRA FRÖLUNDA

UTLÅTANDE ÖVER ÖVERLÅTELSEBESIKTNING

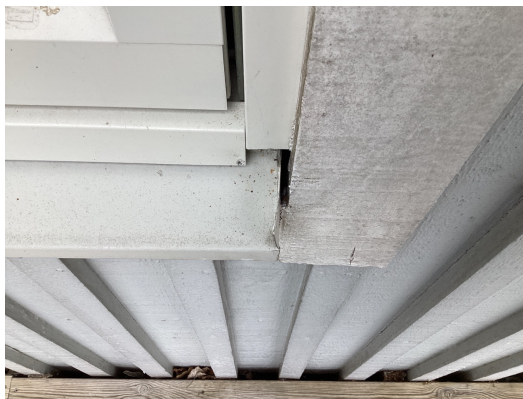
Brister i anslutning av plåtbleck (trähus).

Då brister i anslutning av plåtbleck på fönster finns, är det risk att vatten tränger in och orsakar fuktrelaterade skador på grund av förhöjd fuktstatus.
