Besiktningssprotokoll

Försäkringsbesiktning för Anticimex Säljarsförsäkrat

Fastighetsbeteckning: Hallkved1:95	
Fastighetsägare: [REDACTED]	
Fastighetsadress: Hallkved Långlöt 421	
Postnummer: 741 77	Ort: Uppsala

Besiktningdatum: 2023-12-27	Protokollnummer: 68024731
Temperatur: -8 °C	Väderlek: Sol
Tekniker: Fredrik Olander	
E-post: fredrik.olander@anticimex.se	
Kontor: Västerås	
Närvarande: [REDACTED]

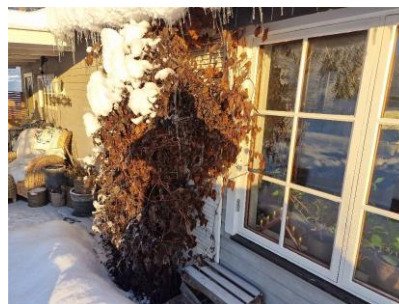
Utvändigt / Markförhållanden

Lokalt förekommer mindre växtlighet i anslutning till byggnaden.

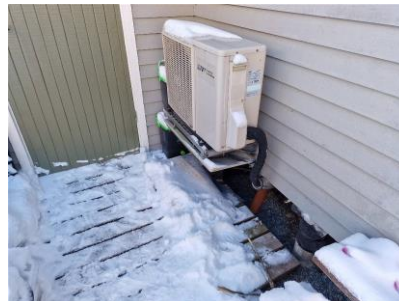
Utvändigt / Fasad

Kondensvatten från luftvärmepumpens utedel leds inte bort från husgrunden.

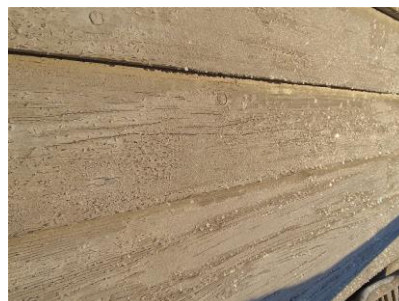
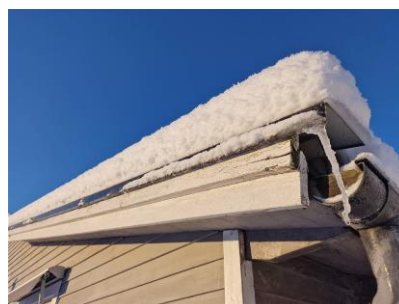
Lokalt mindre torrsprickor på fasadpanelen och vindskivor

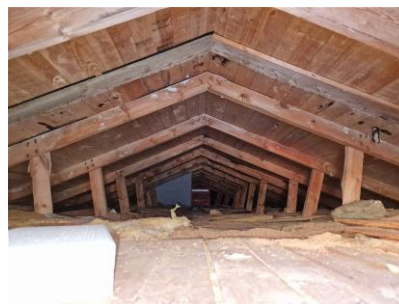
Utvändigt / Vind

- ✓ Vid kontroll av vinden uppmättes fuktvärden under kritisk fuktnivå för mikrobiell tillväxt och en normal lukt upplevdes. Fuktkvoten i underlagstak/takbjälkar uppmättes till 12%.

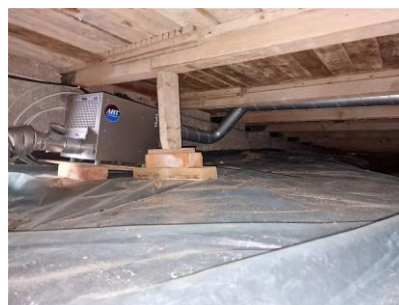
Utvändigt / Krypgrund

- ✎ Krypgrund med installerad avfuktare.

I husets krypgrund finns en krypgrundsavfuktare installerad. Syftet med denna installation är att genom avfuktning hålla fuktigheten i krypgrunden på en så låg nivå att ingen tillväxt av mikroorganismer är möjlig. För att detta ska fungera är det viktigt att installationen servas årligen med bland annat filterbyte och kontroll av inställningar så att fuktigheten inte stiger.

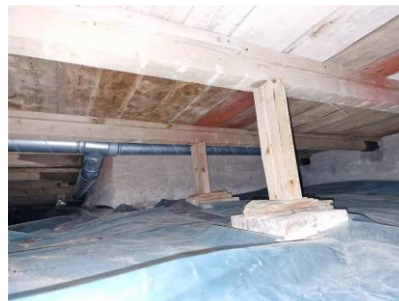
Vid kontroll av konstruktionen i kryppgrund uppmättes fuktvärden under kritisk fuktnivå för mikrobiell tillväxt och normal lukt upplevdes.

Fuktkvoten uppmättes till 16 % i blindbotten.
Rötskyddsbehandlat material förekommer i grunden.

Detta medför ökad risk för avvikande lukt från det behandlade materialet.

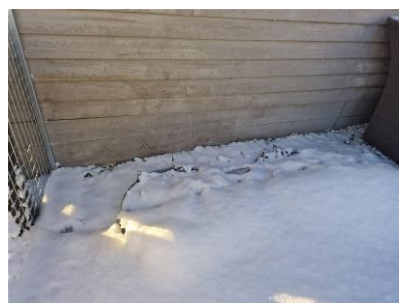
Utvändigt / Plintgrund skivtäckt.

Delvis obesiktad plintgrund då den delvis är skivtäckt mellan fasaden och marken. På den delen av grunden som är åtkomlig finns inget avvikande att notera.

Uteluftsventilerade grunder med bjälklag av organiskt material har ofta fuktskador på grund av naturlig fuktpåverkan. Detta kan resultera i mikrobiella skador (angrepp av mikroorganismer) och, i värsta fall, rötskador. Mikrobiell lukt kan då spridas till boendemiljön.

Kompletterande besiktning rekommenderas om grunden göres åtkomlig för besiktning.

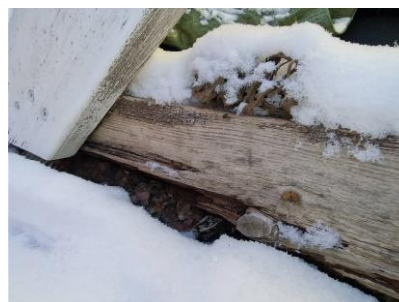
Utvändigt / Carport

Väggsyll ligger delvis direkt mot marken. Lokalt mindre rötskador på syllan.

Detta medför ökad risk för fuktskador på väggen.

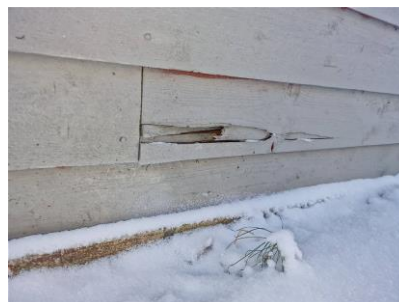
Lokalt mindre rötskador på fasadpanelen.

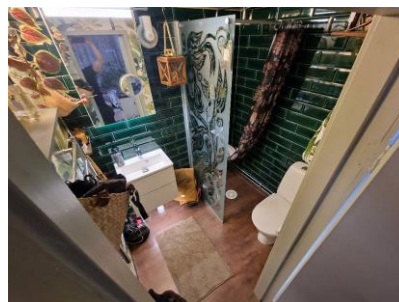
Entréplan / Dusch/Toalett

Inget att notera.
Fuktindikering utförd utan anmärkning

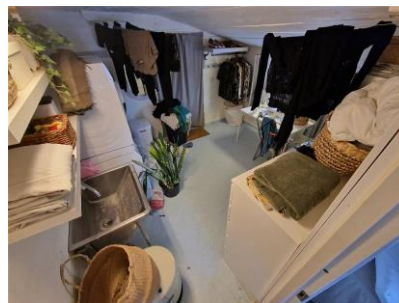
Entréplan / Tvättstuga

⚠ Våtutrymmet har äldre yt-/tätskikt.
Lokalt förekommer mindre mattsläpp.
Krympningar i mattskarvar.
Bristfällig golvlutning.

Eftersom funktionen, som innebär att ytskiktet/tätskiktet ska vara vattentätt, kan vara nedsatt finns en ökad risk att vatten tränger igenom ytskiktet/tätskiktet med vattenskador i omkringliggande konstruktioner som följd.

Fuktindikering utfört utan anmärkning.
