ÖVERLÅTELSEBESIKTNING TRYGGA KÖP +

SIGTUNA SKÅNELA 3:1

Skånela 106
195 96 ROSERSBERG

UTLÅTANDE ÖVER ÖVERLÅTELSEBESIKTNING

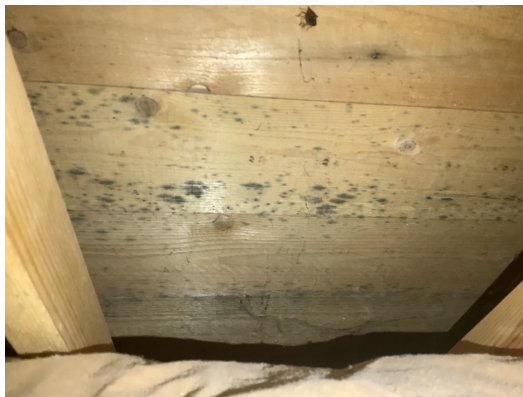
Nockvind 1

Mikrobiell påväxt på råspont.

Den upptäckta mikrobiella påväxten på underlagstaket indikerar att vinden periodvis tillförs eller har tillförts fukt inifrån bostaden, som den kallare delen av året kondensera mot underlagstaket (sk konvektionsskada).

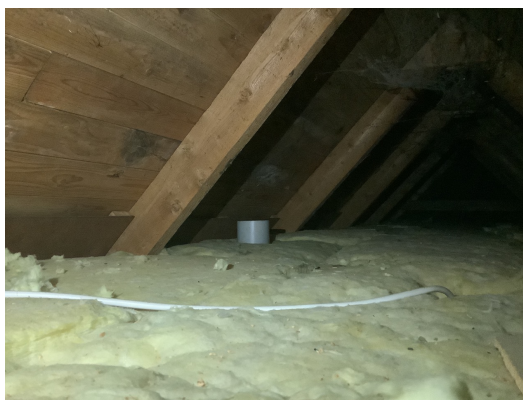
Nockvind 2

Ventilationsrör som mynnar ut på vind.

Ventilationsrör som mynnar ut i kallt vindsutrymme medför ökad risk för kondensbildning i vindsutrymmet.

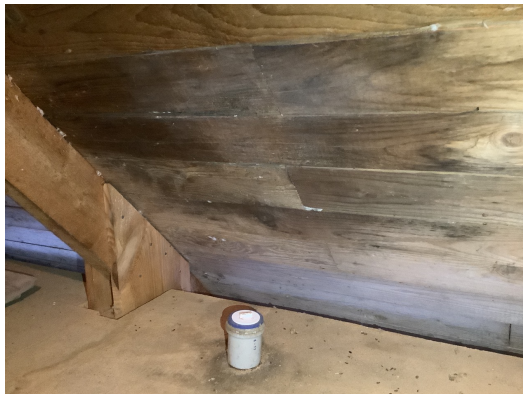
Sidovind 1

Missfärgningar.

Missfärgningar har observerats. Dessa missfärgningar var torra vid besiktningstillfället.

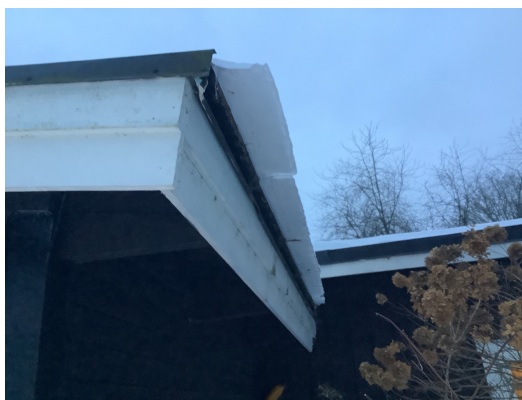
Avsaknad av hängrännor och stuprör mot nordväst.

Då det delvis saknas hängränna samt stuprör mot nordväst, finns det risk att närliggande konstruktioner utsätts för en förhöjd fuktstatus.

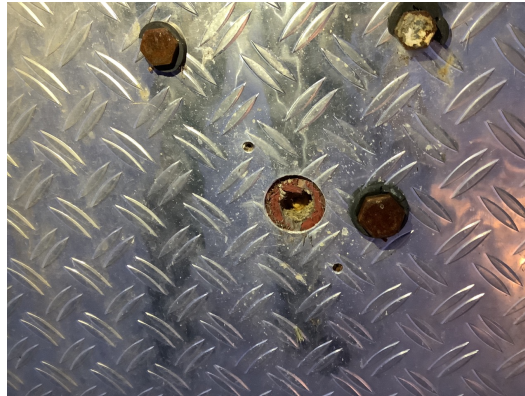
Otätthet i fasad.

Då otätthet noterades i fasaden finns det risk för inträngande fukt.

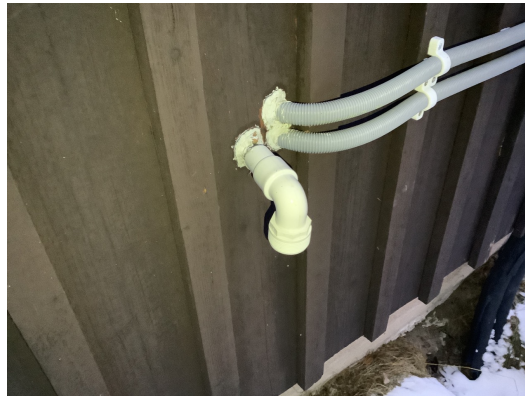
Avrinning från stuprör samt kondensrör intill grundmur.

Då vatten från stuprör samt kondensrör inte leds bort genom dagvattenledningar eller stenkistor, finns det risk att vattnet tränger in i grundkonstruktionen och orsakar förhöjd fuktstatus.

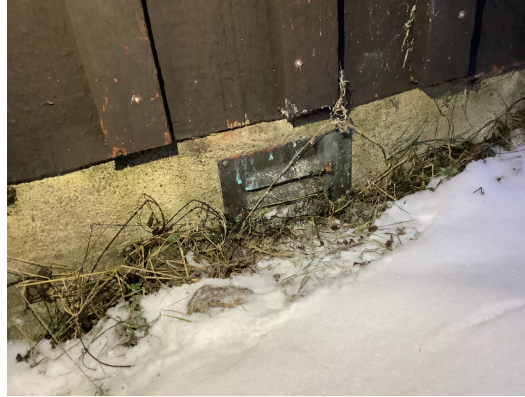
Ventiler till krypgrund i marknivå.

Då ventilerna till krypgrunden ligger i marknivå, finns risk att vatten kan tränga in i grunden och orsaka förhöjd fuktstatus.

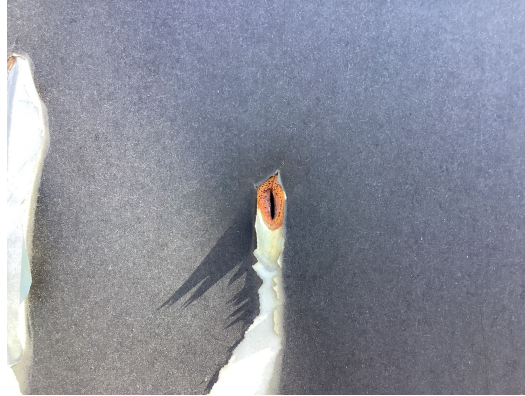
Plåttak

Brister i plåtanslutningar.

Då brister noterades i takets plåtanslutningar noterades finns det risk för inträngande fukt.

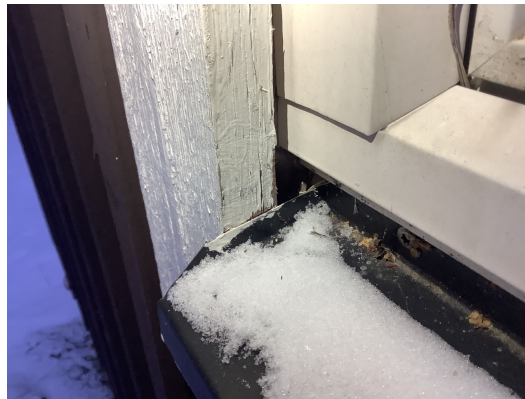
Fönster

Brister i anslutning av plåtbleck.

Då brister i anslutning av plåtbleck på fönster finns, är det risk att vatten tränger in och orsakar fuktrelaterade skador på grund av förhöjd fuktstatus.

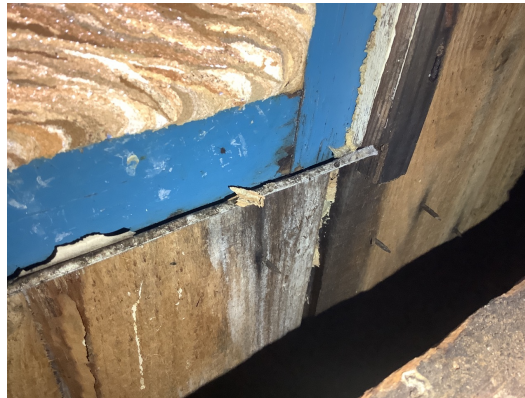
Nockvind 1

Aktiva missfärgningar.

Då aktiva missfärgningar har observerats, finns det risk att man har skador i konstruktionen. Kontakt med fackman bör ske för att utreda orsak och omfattning av missfärgningarna.
