ÖVERLÅTELSEBESIKTNING BESIKTIGAD & FÖRSÄKRAD +

JÖNKÖPING FLAHULT 2:254

Vändgatan 7
562 31 NORRAHAMMAR

UTLÅTANDE ÖVER ÖVERLÅTELSEBESIKTNING

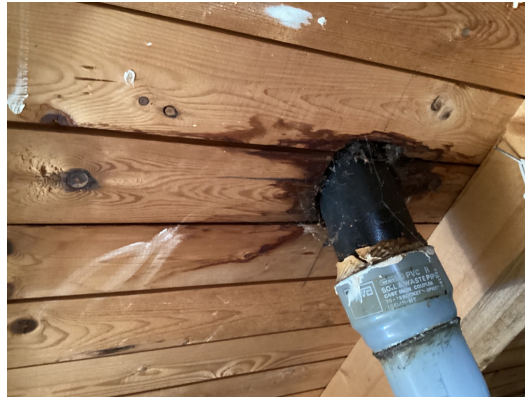
Missfärgningar.

Då missfärgningar har observerats, finns det risk att man har skador i konstruktionen. Dessa missfärgningar var torra vid besiktningstillfället.

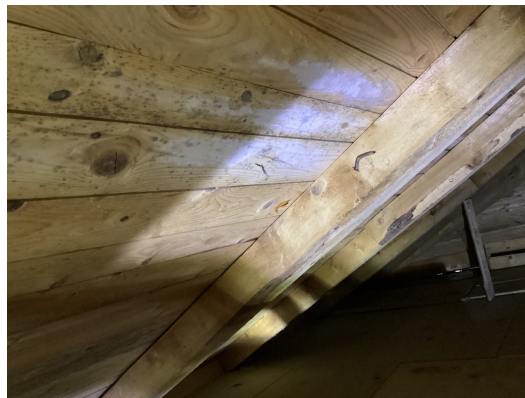
Mikrobiell påväxt på råspont.

Den upptäckta mikrobiella påväxten på underlagstaket indikerar att vinden periodvis tillförs eller har tillförts fukt inifrån bostaden, som den kallare delen av året kondensera mot underlagstaket (sk konvektionsskada).

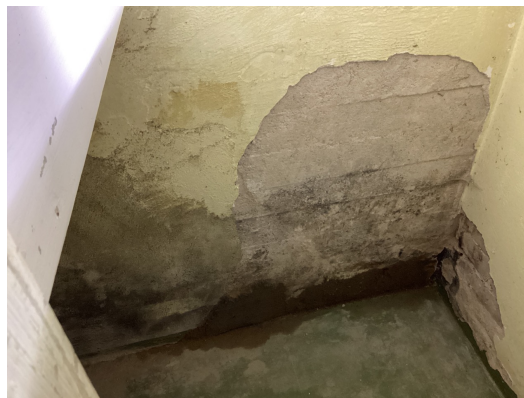
Putssläpp och mineralutfällningar i källare.
Putssläpp och mineralutfällningar är oftast en följd av att väggarna kapillärt suger vatten från angränsande mark.

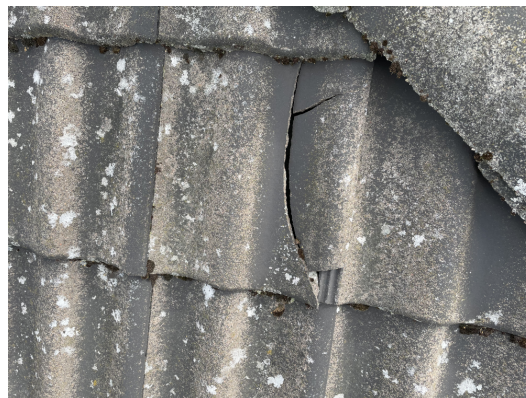
Spruckna takpannor.

Eftersom spruckna takpannor har noterats är det risk att angränsande konstruktioner utsätts för fritt vatten och därmed belastas av förhöjd fuktstatus.

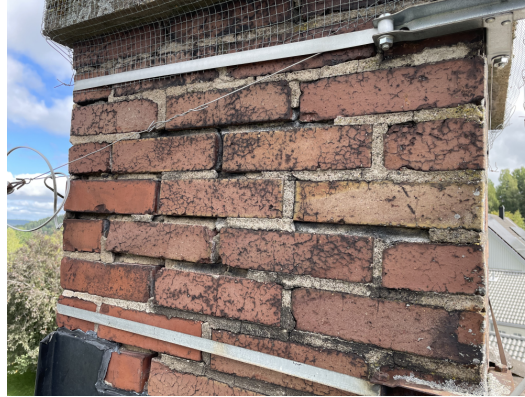
Murstock.

Då brister i murstockens ytskikt har noterats, finns det en risk att vatten tränger in i konstruktionen och utsätter denna för förhöjd fuktstatus.

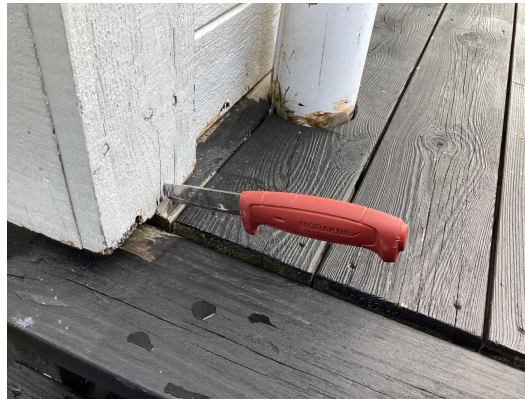
Rötskador.

I trä som har rötskador så försämras hållfastheten. Detta medför ökad risk för att fukt tränger in i angränsande konstruktion.

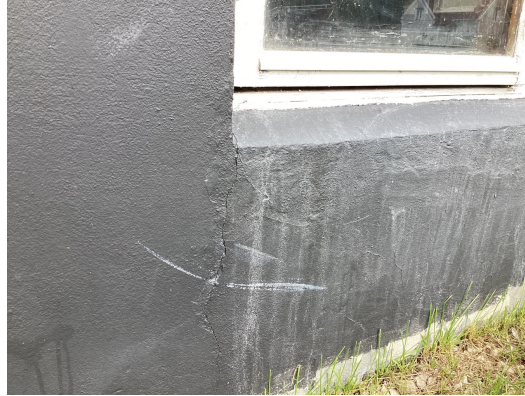
Sprickor i grundmuren.

Då det finns sprickor i grundmuren är det risk att vatten kan tränga in i dessa och orsaka skador som vintertid fryser och förvärrar skadan.

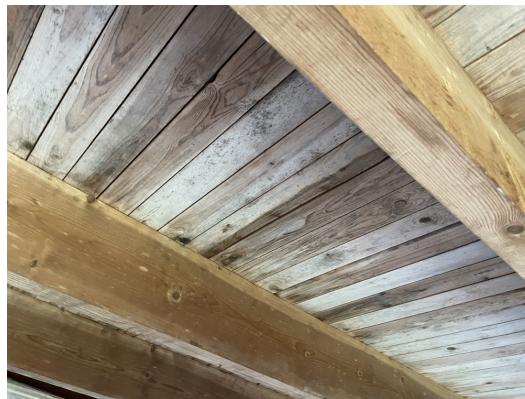
Mikrobiell påväxt.

Då det vid besikten upptäcktes mikrobiell påväxt i utrymmet indikerar detta på att fuktig luft inte ventilerats ut korrekt under en längre tid.

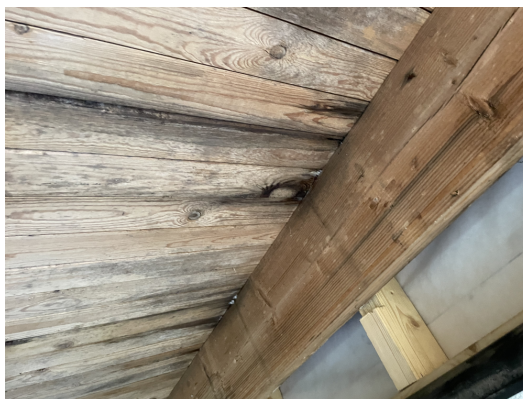
Missfärgningar.

Då missfärgningar har observerats, finns det risk att man har skador i konstruktionen. Dessa missfärgningar var torra vid besiktningstillfället.
