ÖVERLÅTELSEBESIKTNING TRYGGA KÖP +

BOTKYRKA PETUNIAN 30

Petunievägen 15
146 49 TULLINGE

UTLÅTANDE ÖVER ÖVERLÅTELSEBESIKTNING

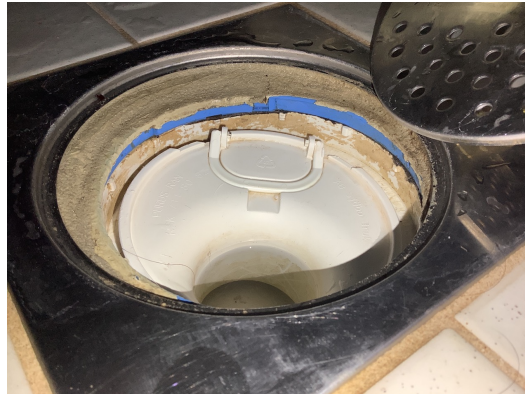
Brunnsmanschetten är avslutad på ett felaktigt sätt.

Då brunnsmanschetten är avslutad på ett felaktigt sätt och inte enligt monteringsanvisningen, finns det risk att klämringen inte fäster i sitt koniska säte.

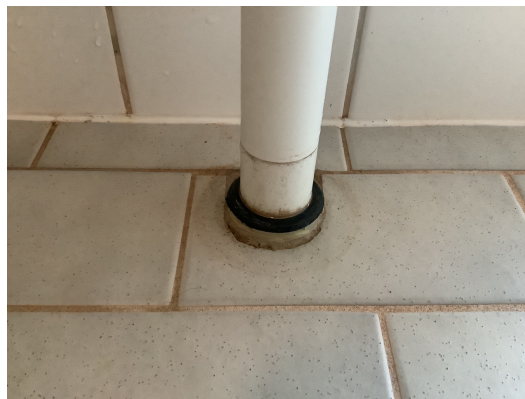
Bristfällig avloppsstos.

Avloppsstos, avloppsrör eller hylsor ska sticka upp 40 mm över golv när tätskikt installeras. Då avloppsstos är bristfällig, finns risk för att fukt tränger in och orsakar förhöjda fuktvärden i närliggande konstruktioner.

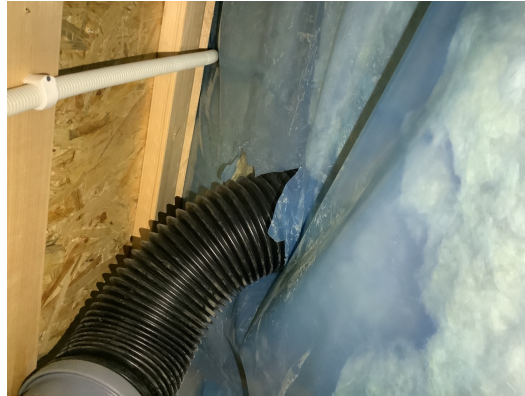
Brister i diffusionsspärr.

Då brister i diffusionstätningen noterades vid genomföring finns det risk för kondensbildning.

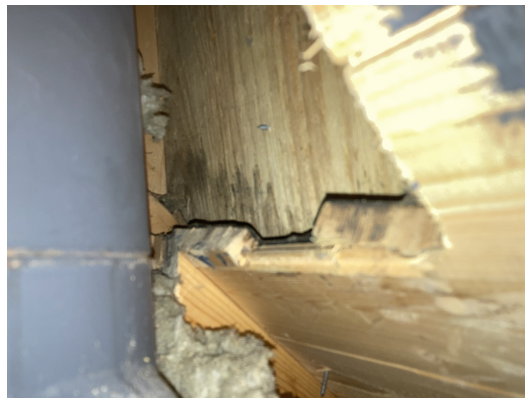
Missfärgningar.

Missfärgningar har observerats. Dessa missfärgningar var torra vid besiktningstillfället.

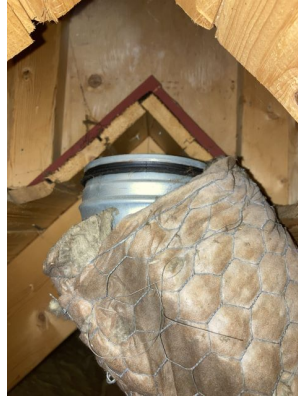
Ventilationsrör som mynnar ut på vind.

Ventilationsrör som mynnar ut i kallt vindsutrymme medför ökad risk för kondensbildning i vindsutrymmet.

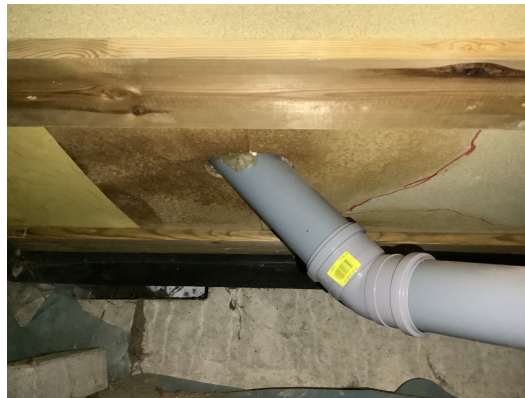
Missfärgningar.

Missfärgningar har observerats. Dessa missfärgningar var torra vid besiktningstillfället.

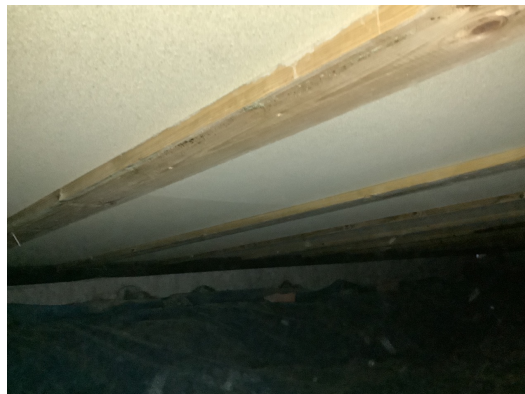
Impregnerat virke.

Då konstruktionen består av impregnerat virke kommer dessa delar med största sannolikhet att få en avvikande lukt om klimatet i utrymmet blir fuktigt.

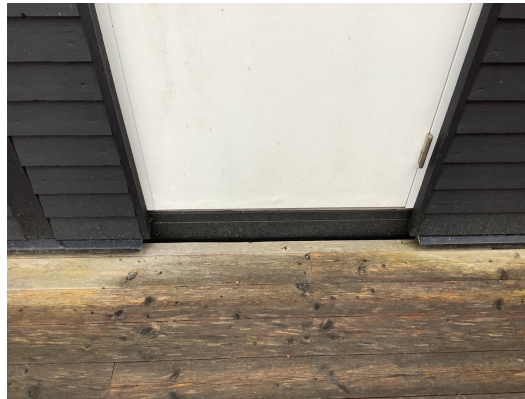
Bleck saknas på ytterdörr.

Då plåtbleck saknas på ytterdörr kan regn eller snö ta sig in under tröskeln och där utsätta angränsande konstruktioner för förhöjd fuktstatus.

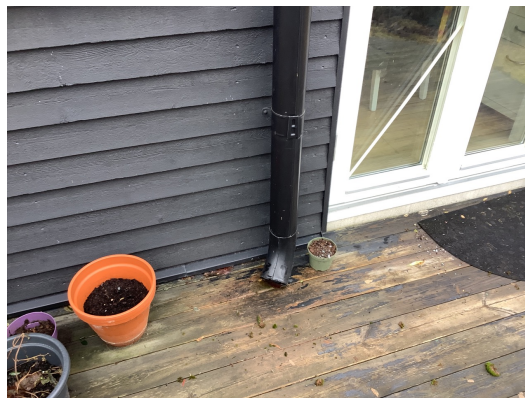
Avrinning från stuprör intill grundmur.

Då vatten från stuprör inte leds bort genom dagvattenledning eller stenkistor, finns det risk att vattnet tränger in i grundkonstruktionen och orsakar förhöjd fuktstatus.

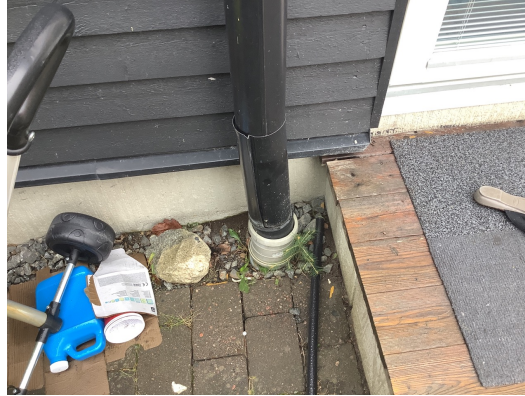
Lövsil saknas.

Då löv och andra föremål inte rensas bort finns det risk att detta fastnar i dagvattenledningarna och där orsaka stopp.

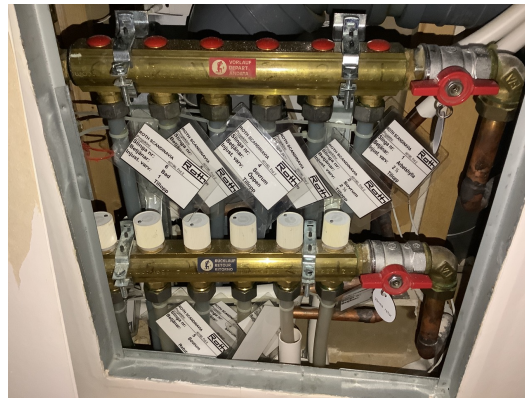
Rörkopplingar utan läckageskydd.

Då det noterats att det finns rörkopplingar utan läckageskydd finns det risk att det kan uppstå förhöjd fuktstatus i angränsande konstruktioner vid ett eventuellt läckage.
