Besiktningssprotokoll

Försäkringsbesiktning för Anticimex Säljarförsäkrat

Fastighetsbeteckning: Hallkved 1:102	
Fastighetsägare: 	
Fastighetsadress: Hallkved 309	
Postnummer: 741 77	Ort: Uppsala

Besiktningdatum: 2024-03-08	Protokollnummer: 68141698
Temperatur: -1 °C	Väderlek: Sol
Tekniker: Magnus Stjerngren	
E-post: magnus.stjerngren@anticimex.se	
Kontor: Uppsala	
Närvarande: Fastighetsägare

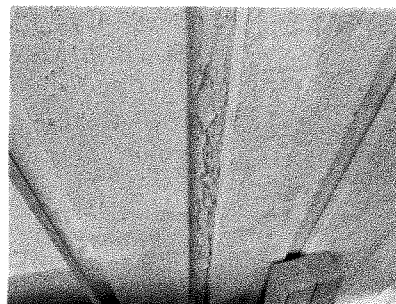
Utvändigt / Fasad

Fasadpanelen är i behov av mindre målning/underhåll.

För att öka livslängden på fasadbeklädnaden rekommenderas målning och underhåll.

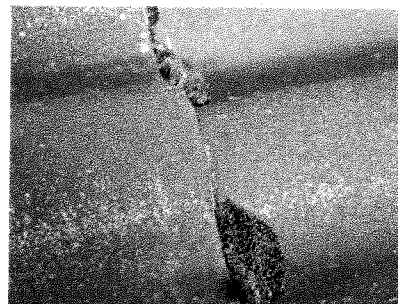
Utvändigt / Tak

Mindre mosspåväxt finns på takpannor.

För att öka livslängden på taket rekommenderas att mossan tas bort från takpannorna.

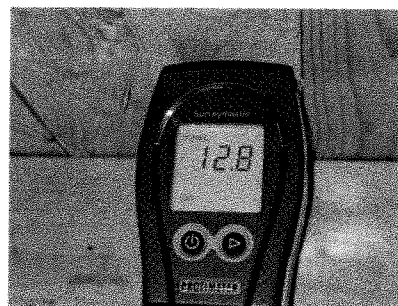
Utvändigt / Vind

Vid kontroll av vinden uppmättes fuktvärden under kritisk fuktnivå för mikrobiell tillväxt och en normal lukt upplevdes. Fuktkvoten i underlagstak/takbjälkar uppmättes vid besiktningstillfället till ca 12 - 13 %. Detta värde varierar dock under året beroende på årstid och utomhusklimat.

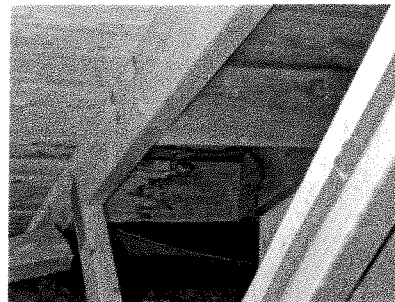
Underlagstaket har äldre (torra) fuktfläckar.

Fuktfläckar kan bero på olika saker, och kan vara ett tecken på en tidigare eller ett pågående läckage.

Vid besiktningstillfället var dessa fläckar torra men bör hållas under uppsikt. Skulle fläckarna tillta i omfattning rekommenderas att kontakt tas med fackman för en fördjupad undersökning. Vid framtida renovering av utrymmet rekommenderas att bakomliggande konstruktioner kontrolleras för att upptäcka eventuella följdskador.

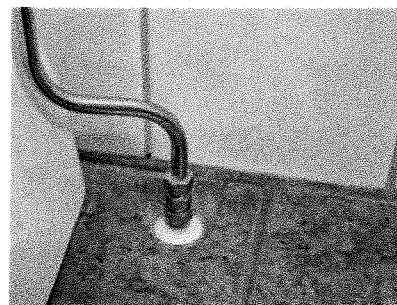
Entréplan / Dusch/Toalett

Utrymmet har äldre yt-/tätskikt.

Tätskiktet är felmonterat i golvbrunnen (sticker fram under klämringen).
Rörgenomföring finns i golv.

Eftersom funktionen, som innebär att ytskiktet/tätskiktet ska vara vattentätt, är nedsatt finns en ökad risk att vatten tränger igenom ytskiktet/tätskiktet med vattenskador i omkringliggande konstruktioner som följd.

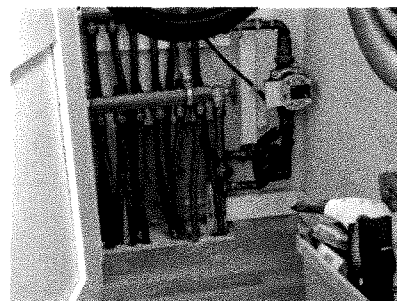
Entréplan / Förråd

Golvvärme-centrala saknar vattentät botten.

Detta kan medföra att vatten vid läckage rinner ut och tränger ner i omkringliggande konstruktioner med fuktrelaterade skador som följd.

Här kan man installera ett vattenlarm för att på så vis lättare upptäcka om läckage skulle uppstå.

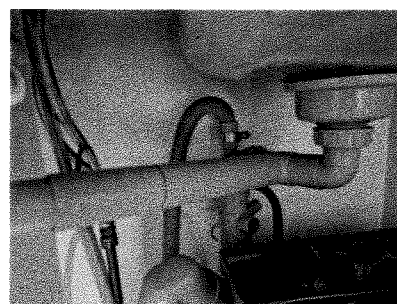
Entréplan / Kök

Fuktskydd saknas i diskbänkskåp samt under kyl och frys.
Avloppsslang från diskmaskin är ej upphängd med bygel.

Utan fuktskydd är det svårt att upptäcka läckage från rörledningar. Vatten kan då tränga in i omkringliggande konstruktioner och orsaka fuktskador.

För att upptäcka eventuella läckage, installera ett fuktskydd.

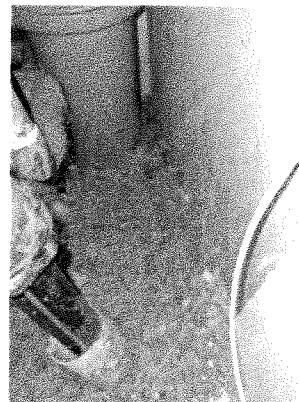
Entréplan / Tvättstuga

Våtutrymmet har äldre yt-/tätskikt.
Vidare noteras att rörslitsen saknar vattentät botten.

Eftersom funktionen, som innebär att ytskiktet/tätskiktet ska vara vattentätt, kan vara nedsatt finns en ökad risk att vatten tränger igenom ytskiktet/tätskiktet med vattensador i omkringliggande konstruktioner som följd.

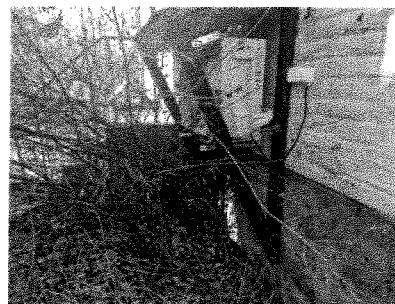
Utvändigt / Markförhållanden

Växter finns i anslutning till grundmur.
Kondensvatten från luftvärmepumpens utedel leds inte bort från husgrunden.

När det finns rabatter och växter nära grundmuren finns risk att fukt stannar kvar i väggarna. Detta kan i sin tur orsaka invändiga fuktskador. Växternas rötter kan också skada grundmuren och sätta dräneringsledningen ur funktion.

Området närmast huset rekommenderas att vara fritt från växtlighet.

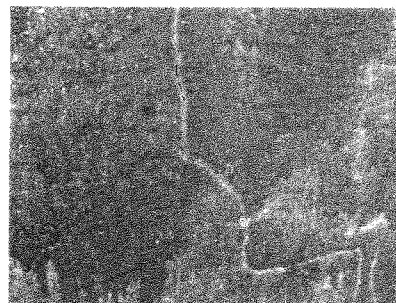
Utvändigt / Sockel

Sprickor finns i sockel.

Dessa bedöms inte ha lett till bakomliggande skador.

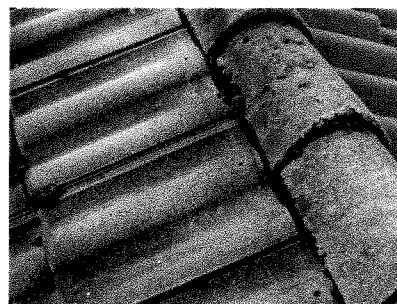
Utvändigt / Tak

Takpannor ligger ej i rätt läge.

Takpannor som ligger fel medför risk för fuktskador på underliggande konstruktioner.

Se även anmärkningar under "Utvändigt/Vind" gällande rekommendation om fördjupad undersökning

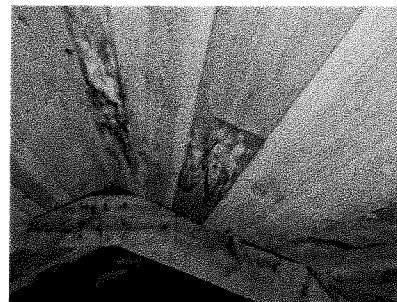
Utvändigt / Vind

Underlagstaket har fuktfläckar. Fuktvärden över kritisk fuktnivå och mikrobiell lukt.

Fuktvärden över kritisk fuktnivå för mikrobiell tillväxt uppmättes och mikrobiell lukt upplevdes i vindsutrymmet.
Fuktkvoten uppmättes till över 26 %.

Vi rekommenderar en fördjupad undersökning för att bedöma orsak och omfattning.

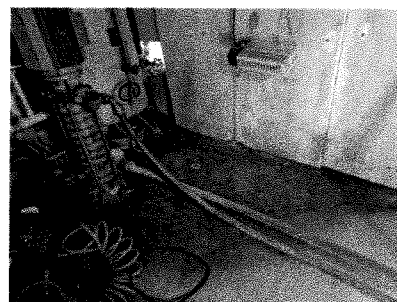
Utvändigt / Förråd/Pumprum

Mikrobiell lukt känns vid inträdet till utrymmet.
Golvytan är lokalt fuktig.

Vi rekommenderar en fördjupad undersökning för att bedöma orsak och omfattning.

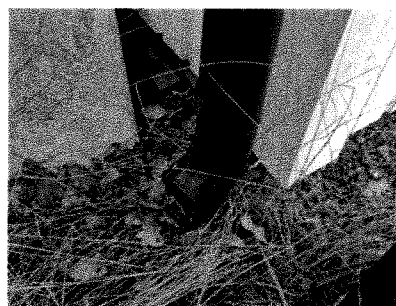
Utvändigt / Hängrännor / Stuprör

Stuprör är inte anslutet till markledning.

För att minska fuktbelastningen på grunden rekommenderas att vatten från stupröret leds bort från byggnaden.
