Besiktningssprotokoll

Försäkringsbesiktning för Anticimex Säljarsförsäkrat

Fastighetsbeteckning: Näsby 4:1	
Fastighetsägare: [REDACTED]	
Fastighetsadress: Näsby 24	
Postnummer: 741 97	Ort: Almunge

Besiktningdatum: 2024-04-10	Protokollnummer: 68216415
Temperatur: 10 °C	Väderlek: Klart
Tekniker: Mattias Naeslund	
E-post: mattias.naeslund@Anticimex.se	
Kontor: Uppsala	
Närvarande: Säljare och tekniker

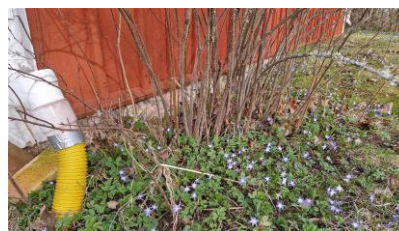
-Växter finns i anslutning till byggnaden.

När det finns rabatter och växter nära byggnaden finns risk att fukt stannar kvar i väggarna. Detta kan i sin tur orsaka invändiga fuktskador. Växternas rötter kan också skada grundmuren och sätta dräneringsledningen ur funktion.

Området närmast huset rekommenderas att vara fritt från växtlighet.

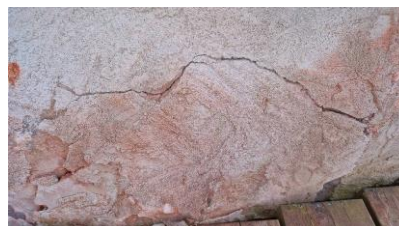
-Sprickor finns i puts på sockel.

Dessa bedöms inte ha lett till bakomliggande skador.

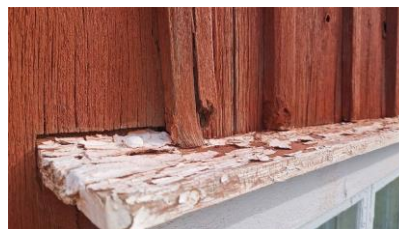
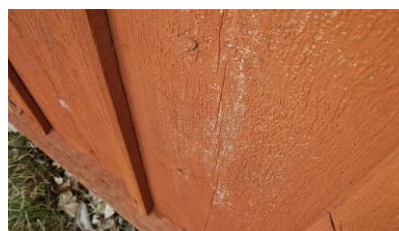
-Enstaka panelbrädor har mindre rötskador.
-Fasadpanelen och trädetaljer är i behov av målning/underhåll.

Fasadbeklädnad och träkonstruktioner där målningsbehov finns riskerar att få fukt- och rötskador på grund av sämre vattenavvisande förmåga. För att öka livslängden på fasadbeklädnaden rekommenderas målning och underhåll. I samband med ommålning rekommenderas att de rötskadade panelbrädorna byts ut.

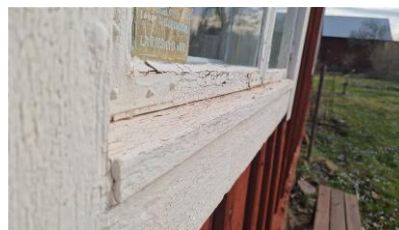
-Fönster är i behov av målning/underhåll.

-Fönsterbleck saknas på fönster.

Fönsterbågar och fönsterkarmar där målningsbehov finns riskerar att få fukt- och rötskador på grund av sämre vattenavvisande förmåga.

För att öka livslängden på fönster rekommenderas målning och underhåll.

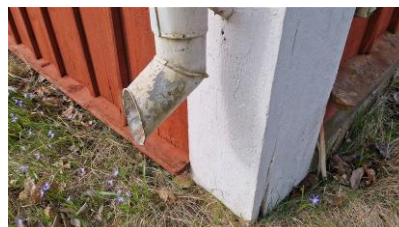
-Stuprör avslutas delvis nära husliv.

Stuprör som avslutas intill husliv (ovan mark) kan medföra en ökad fuktbelastning på grundmur/sockel med fuktrelaterade skador som följd.

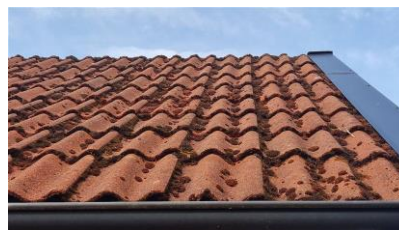
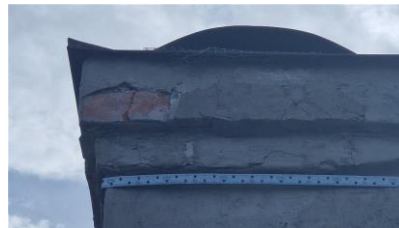
-Yttertaket är äldre.

-Taket är något ojämt/buligt.

-Mosspåväxt finns på takpannor.

-Puts har delvis släppt på skorstenarna.

Takpannor, plåtdetaljer och underlagspapp har enligt vår bedömning en begränsad livslängd. Eftersom husets taktäckning är äldre har det ett minskat motstånd mot vatteninträngning. Detta i sin tur kan leda till fuktskador på träläkt och vidare ner i underliggande konstruktioner.

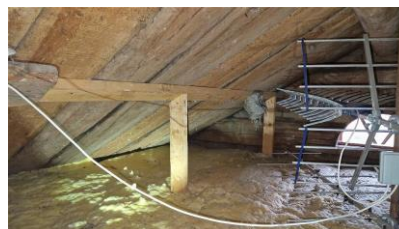
Vid kontroll av vinden uppmättes fuktvärden under kritisk fuktnivå för mikrobiell tillväxt och en normal lukt upplevdes.

Fuktkvoten i underlagstak/takbjälkar uppmättes mellan 11-13 %.

Det finns risk för mikrobiell tillväxt om den relativa fuktigheten (RF) i den omgivande luften är över 75% i furuvirke motsvarar det en fuktkvot (FK) på 17%.

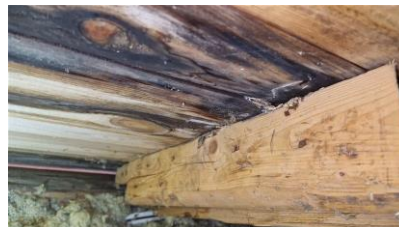
-Underlagstaket har äldre fuktfläckar.

Noterade fuktfläckar uppstod enligt nuvarande fastighetsägare innan takomläggningen på farstun.

(Dessa fläcka gav inga förhöjda fuktvärden vid besiktningstillfället).

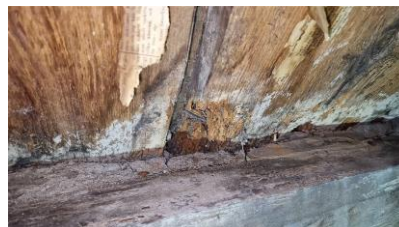
-Äldre spår av fuktskador noteras på kattvindar.

Dessa gav inga förhöjda fuktvärden vid besiktningstillfället.

Enligt nuvarande fastighetsägare har dessa fläckar funnits sedan man flyttade in i huset.

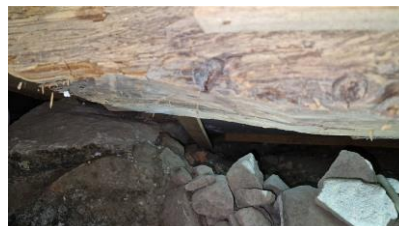
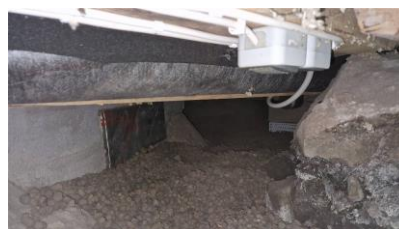
Vid kontroll av konstruktionen uppmättes fuktvärden över kritisk fuktnivå för mikrobiell tillväxt.

Uteluftsventilerade krypgrunder med bjälklag av organiskt material har ofta fuktskador på grund av naturlig fuktpåverkan. Detta kan resultera i mikrobiella skador.

Fuktkvoten i stock/bärlina uppmättes till mellan 18-22 %.

Vi rekommenderar en fördjupad undersökning för att bedöma orsak och omfattning.

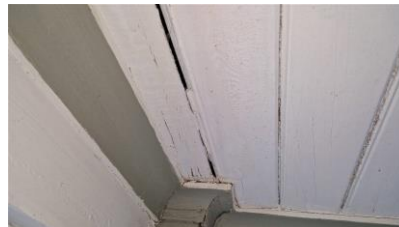
-Äldre fuktskada noteras i tak.

Denna gav inga förhöjda fuktvärden vid besiktningstillfället.

Detta är enligt nuvarande fastighetsägare spår från innan man bytte taket på verandan.

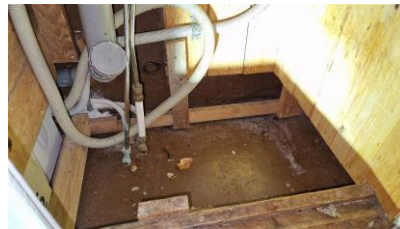
- Fuktskydd saknas i diskbänksskåp.
- Fuktskydd saknas under diskmaskin.

Utan fuktskydd är det svårt att upptäcka läckage från rörledningar. Vatten kan då tränga in i omkringliggande konstruktioner och orsaka fuktskador.

För att upptäcka eventuella läckage, installera ett fuktskydd.

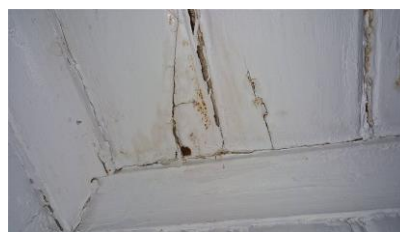
- Fuktfläck noteras i tak.

Denna gav inga förhöjda fuktvärden vid besiktningstillfället.

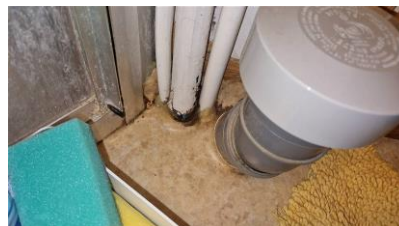
-Våtutrymmet har äldre yt-/tätskikt.
-Rör genomföringar finns i golv i utrymmet utanför duschplats.
-Avluftning avslutas på golv utanför duschplats.

Eftersom funktionen, som innebär att ytskiktet/tätskiktet ska vara vattentätt, kan vara nedsatt finns en ökad risk att vatten tränger igenom ytskiktet/tätskiktet med vattenskador i omkringliggande konstruktioner som följd.

Fuktindikering i utrymmet gav inga förhöjda fuktindikationer.

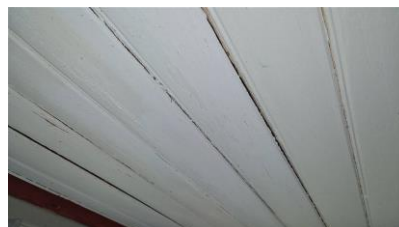
-Fuktskador noteras i tak.

Dessa gav inga förhöjda fuktvärden vid besiktningstillfället.

Detta är enligt nuvarande fastighetsägare spår från innan man bytte taket på verandan.
