Besiktningssprotokoll

Försäkringsbesiktning för Anticimex Säljarsförsäkrat

Fastighetsbeteckning: Heby 1:84	
Fastighetsägare:	
Fastighetsadress: Storgatan 37	
Postnummer: 744 32	Ort: Heby

Besiktningdatum: 2024-04-02	Protokollnummer: 68177485
Temperatur: 2 °C	Väderlek: Mulet
Tekniker: Magnus Stjerngren	
E-post: magnus.stjerngren@anticimex.se	
Kontor: Uppsala	
Närvarande: Fastighetsägare

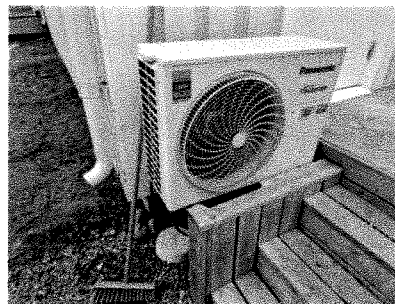
Utvändigt / Sockel

Kondensvatten från luftvärmepumpens utedel leds inte bort från husgrunden.

Detta kan innebära en ökad fuktbelastning mot grunden vilket i sin tur kan orsaka fuktskador i huset.

Vidare noteras att sprickor finns i sockel.

Dessa bedöms inte ha lett till bakomliggande skador.

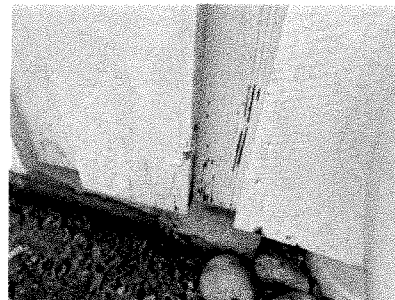
Utvändigt / Fasad

Fasadpanelen är i behov av målning/underhåll.
Enstaka panelbrädor har mindre rötskador.

För att öka livslängden på fasadbeklädnaden rekommenderas målning och underhåll. I samband med ommålning rekommenderas att de rötskadade panelbrädorna byts ut.

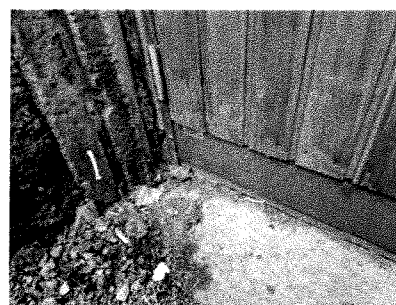
Utvändigt / Dörrar

Dörr är i behov av målning/underhåll.
Foder samt tröskelbleck finns ej

För att öka livslängden på dörr rekommenderas målning och underhåll samt montering av foder och tröskelbleck.

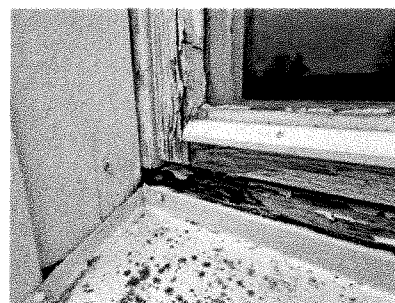
Utvändigt / Fönster

Rötskador finns på äldre fönster.

Rötskadorna kan bero på olika saker, exempelvis bristfälligt underhåll, bakfall på fönsterbleck, målning, skruvar och beslag etc.

Vi rekommenderar att rötskadade fönster byts ut. I samband med detta bör bakomliggande konstruktioner kontrolleras för att upptäcka eventuella följdskador.

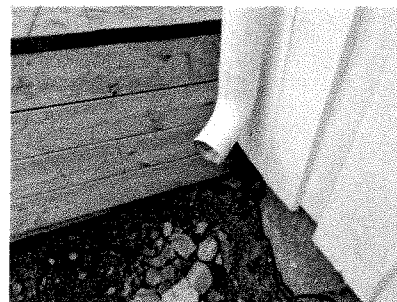
Utvändigt / Hängrännor / Stuprör

Stuprör är inte anslutet till markledning.

Stuprör som inte är anslutet till markledning kan medföra en ökad fuktbelastning på grundmur/sockel som i sin tur kan leda till fuktrelaterade skador.

För att minska fuktbelastningen på grunden rekommenderas att vatten från stupröret leds bort från byggnaden.

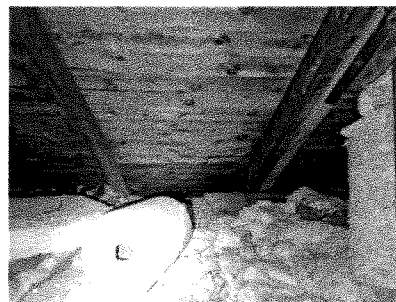
Utvändigt / Vind

Vindsutrymmet saknar landgångar.

Vindsutrymmet kunde inte besiktas eftersom landgångar saknas.

Från luckan noteras dock äldre fuktfläckar som enligt uppgifter från säljaren uppstod innan takomläggningen.

Fuktkvoten i underlagstaket uppmättes till 10 - 11 % i anslutning till luckan.

Vi rekommenderar en kompletterande besiktning när landgång monterats.

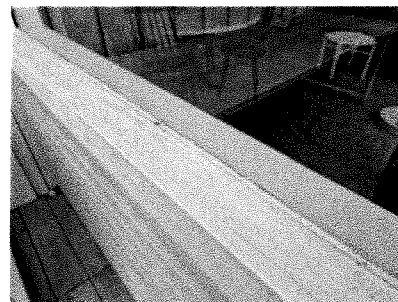
Utvändigt / Altan

Fönsterbleck saknas på fönster.

För att minska risken för fuktskador i karm och väggkonstruktionen rekommenderas att ett fönsterbleck monteras.

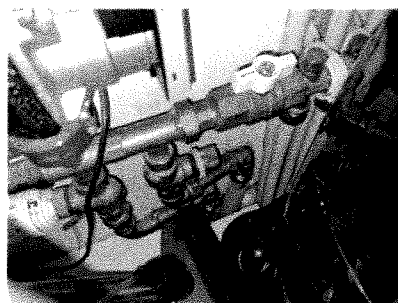
Entréplan / Entréhall

Fördelningscentralen för golvvärmen saknar vattentät botten.

En fördelningscentral ska ha en vattentät botten och vara försedd med skvallerrör. När det saknas ökar risken för att ett läckage inte upptäcks i tid. Det kan leda till fuktskador i omkringliggande konstruktioner.

Här kan man med fördel installera ett vattenlarm för att på så vis få en tidig indikation om läckage skulle uppstå.

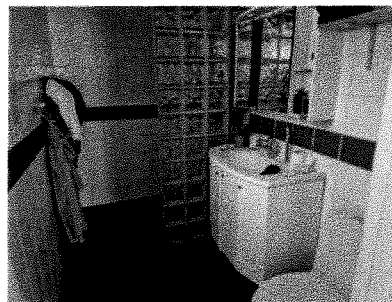
Entréplan / Dusch/Toalett

Normala fuktvärden indikerades mot klinker/kakel.

En viss fukt tränger alltid in bakom kakel/klinker via fogarna, detta är helt normalt och innebär inte att tätskiktet/ våtrumsisoleringen under kaklet/klinkern är bristfälligt eller ur funktion.

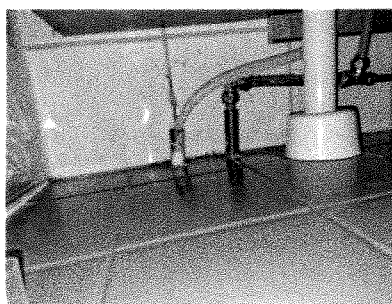
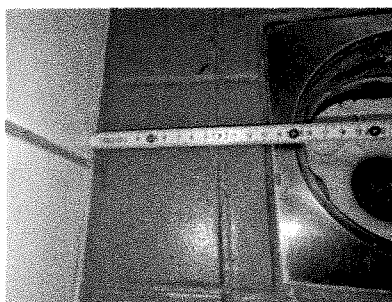
Rör genomföring finns i golv.

Rör genomföringar i golvet medför en ökad risk för att vatten tränger ner i omkringliggande konstruktioner och orsakar fuktskador.

Vidare noteras att golvbrunnen är placerad för nära vägg. Tätskiktet är felaktigt anslutet till golvbrunnen (sticker fram under klämringen).

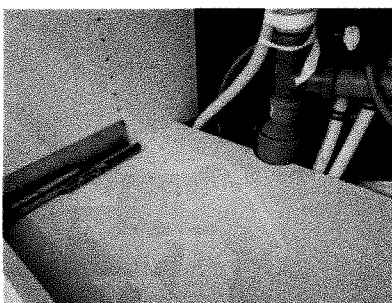
Entréplan / Kök

Fuktskydd saknas i diskbänksskåp.

Vidare noteras att avloppslangen från diskmaskinen inte är upphängd med bygel.

Utän fuktskydd är det svårt att upptäcka läckage från rörledningar. Vatten kan då tränga in i omkringliggande konstruktioner och orsaka fuktskador.

För att upptäcka eventuella läckage, installera ett fuktskydd samt montera fast avloppslangen fackmässigt.

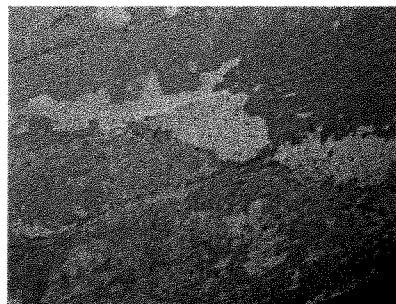
Källarplan / Allmänt

Då det finns puts- och färgsläpp på källarytterväggarna indikerar detta på att källaren är i behov av en omdränering. Däremot är detta inget som behöver göras om i närtid då skadorna som föreligger är i form av mer estetiska skador, än konstruktionsrelaterade skador.

Dock bör nämnas att den tekniska livslängden på det utvändiga tätskiktet har uppnåtts.

Puts- och färgsläpp finns på källarväggar.
Sprickor noteras.

Puts- och färg som släppt från underlaget invändigt på källarytterväggarna är ett tecken på att källarens utvändiga fuktskydd inte längre fungerar tillfredsställande.

En äldre källarkonstruktion med betonggolv och putsade väggar fungerar relativt bra ur fuktsynpunkt även om dränering och utvändigt fuktskydd har nedsatt funktion. Problem med färg- och putssläpp kan uppstå, vilket oftast är ett estetiskt problem.

Det utvändiga fuktskyddet har passerat sin tekniska livslängd.

För att åtgärda detta måste dock källarens utvändiga fuktskydd förbättras. Läs Anticimex faktablad om källare för tips och råd.

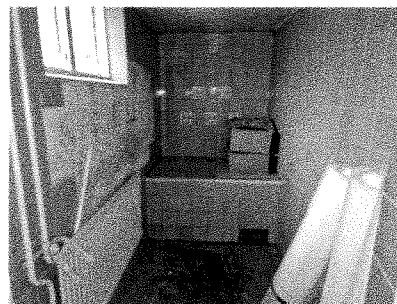
Källarplan / Badrum

Våtutrymmet har äldre yt-/tätskikt.
Kakel och klinker har släppt från underlaget.
Enligt uppgifter från säljaren så finns asbest i utrymmet.

Utrymmet är äldre och har passerat tiden för sin tekniska livslängd.

Renovering av utrymmet rekommenderas. Kontakta en behörig våtrumsentreprenör för en renovering. I samband med renoveringen bör omkringliggande konstruktioner kontrolleras för att upptäcka eventuella följdskador.

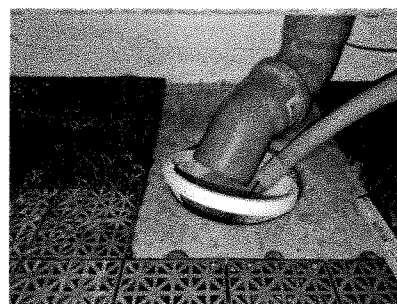
Källarplan / Tvättstuga

Klämring i golvbrunn är lös.
Vidare noteras att vattenledningar och el-ledningar är bristfälligt fastmonterad mot vägg.

Den lösa klämringen i golvbrunnen medför att vatten kan tränga ner i omkringliggande konstruktioner med fuktskador som följd. Detta kan i sin tur leda till mikrobiella skador (angrepp av mikroorganismer).

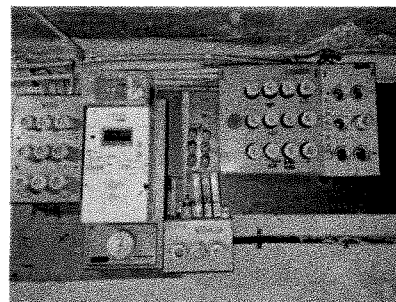
Källarplan / Förråd

Jordfelsbrytare finns ej.
Säkringshuvar finns ej lokalt.

Det finns inget krav att hus byggda före år 2000 ska ha jordfelsbrytare.
Jordfelsbrytaren minskar dock risken för personskador och brand orsakade av elanläggningen.

Kontakta en elektriker för kontroll och åtgärd.
