Besiktningssprotokoll

Försäkringsbesiktning för Anticimex Säljarsförsäkrat

Fastighetsbeteckning: Lilla Spånhult 23:1	
Fastighetsägare: Lilla Spånhults AB	
Fastighetsadress: Spånhultsvägen 6	
Postnummer: 562 31	Ort: Norrahammar

Besiktningdatum: 2024-04-29	Protokollnummer: 68234604
Temperatur: 10 °C	Väderlek: Mulet
Tekniker: Mats Josefsson	
E-post: mats.josefsson@anticimex.se	
Kontor: Jönköping	
Närvarande: Fastighetsägare

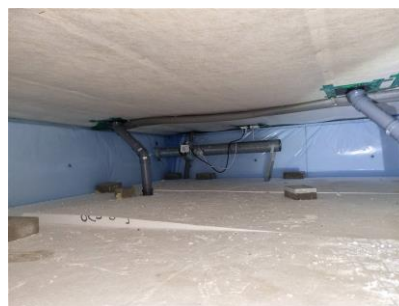
Utvändigt / Krypgrund

En varmgrund drabbas inte av fuktskador på samma sätt som en uteluftsventilerad krypgrund. Eftersom marken och grundmuren/-balken är isolerad och ingen utomhusluft ventileras in i grunden kommer grunden hållas varm. En varmare grund ger ett torrare klimat och på så sätt undviks tillväxt av mikroorganismer.

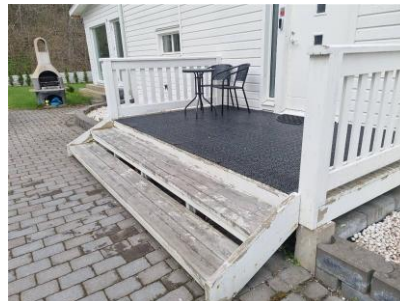
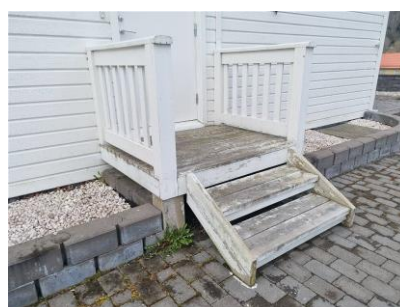
Utvändigt / Trappor

Underhåll finns på trappor mm

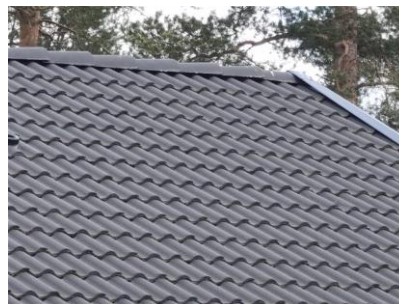
Utvändigt / Tak

Inget att notera.
