Besiktningssprotokoll

Försäkringsbesiktning för Anticimex Säljarsförsäkrat

Fastighetsbeteckning: Näsby 4:2	
Fastighetsägare: [Redacted]	
Fastighetsadress: Näsby 22	
Postnummer: 740 10	Ort: Almunge

Besiktningdatum: 2024-04-10	Protokollnummer: 68216407
Temperatur: 12 °C	Väderlek: Klart
Tekniker: Mattias Naeslund	
E-post: mattias.naeslund@Anticimex.se	
Kontor: Uppsala	
Närvarande: Säljare och tekniker

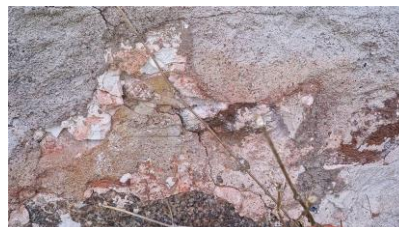
Utvändigt / Sockel

-Sprickor finns i puts på sockel.

Dessa bedöms inte ha lett till bakomliggande skador.

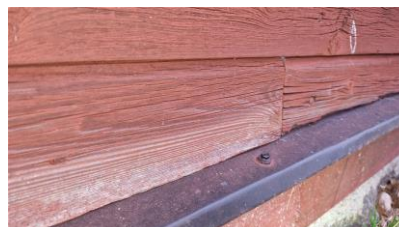
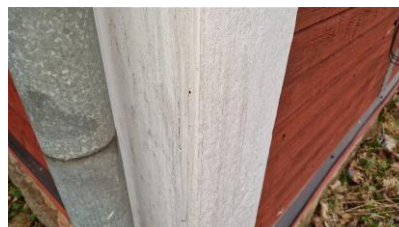
Utvändigt / Fasad

-Fasadpanelen och trädetaljer är i behov av målning/underhåll.

Fasadbeklädnad och träkonstruktioner där målningsbehov finns riskerar att få fukt- och rötskador på grund av sämre vattenavvisande förmåga. För att öka livslängden på fasadbeklädnaden rekommenderas målning och underhåll.

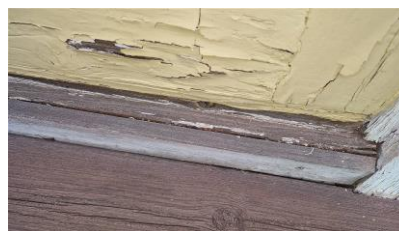
Utvändigt / Dörrar

- Dörr är i behov av målning/underhåll.
- Tröskelbleck saknas under dörrar.

Dörrar där målningsbehov finns riskerar att få fukt- och rötskador på grund av sämre vattenavvisande förmåga.

För att öka livslängden på dörr rekommenderas målning och underhåll.

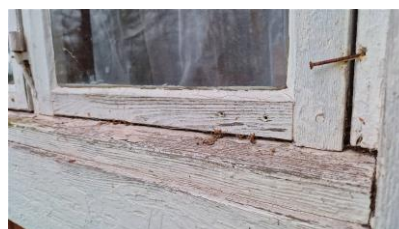
Utvändigt / Fönster

- Fönster är i behov av målning/underhåll.
- Fönsterbleck saknas på enstaka fönster.

Fönsterbågar och fönsterkarmar där målningsbehov finns riskerar att få fukt- och rötskador på grund av sämre vattenavvisande förmåga.

För att öka livslängden på fönster rekommenderas målning och underhåll.

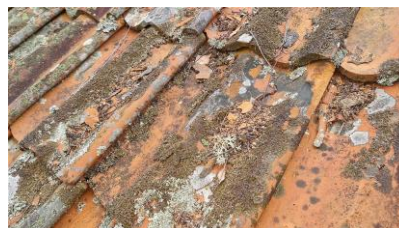
Utvändigt / Tak

- Yttertaket är äldre.
- Mosspåväxt finns på takpannor.

Takpannor, plåtdetaljer och underlagspapp har enligt vår bedömning en begränsad livslängd. Eftersom husets taktäckning är äldre har det ett minskat motstånd mot vatteninträning. Detta i sin tur kan leda till fuktskador på träläkt och vidare ner i underliggande konstruktioner.

Besiktning av yttertaket har genomförts från mark, anliggande stege samt takstege.

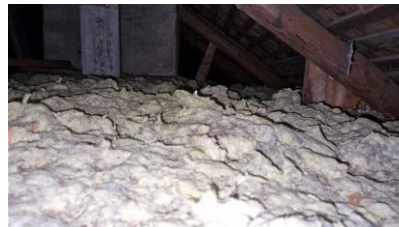
Utvändigt / Vind

-Vindsutrymmet saknar landgångar.

Vindsutrymmet kunde inte besiktas eftersom landgångar saknas.

Vi rekommenderar en kompletterande besiktning när landgång monterats.

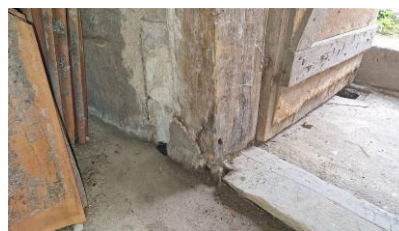
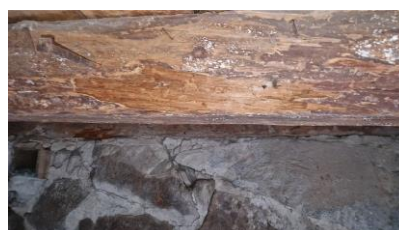
Utvändigt / Jordkällare

Vid kontroll av kryppgrunden uppmättes fuktvärden över kritisk nivå för mikrobiell tillväxt och mikrobiell lukt upplevdes.

Uteluftsventilerade kryppgrunder med bjälklag av organiskt material har ofta fuktskador på grund av naturlig fuktpåverkan. Lukten som känns i kryppgrunden kan också spridas till boendemiljön.

Fuktkvoten uppmättes till 19-22 %.

Det finns risk för mikrobiell tillväxt om den relativa fuktigheten (RF) i den omgivande luften är över 75% i furuvirke motsvarar det en fuktkvot (FK) på 17%.

- Spår rötskador noteras i stock/bärlina.
- Rötskador noteras på karm och tröskel i kontakt med betonggolvet.
- Fuktgenomslag noteras på väggar och golv.

Vi rekommenderar en fördjupad undersökning för att bedöma orsak och omfattning.

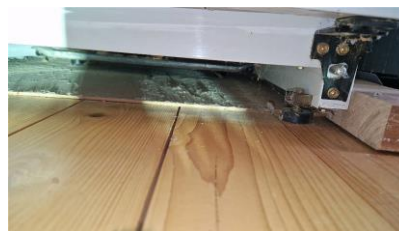
Entréplan / Kök

- Fuktskydd saknas i diskbänkskåp.
- Avloppsslang från diskmaskin är ej förankrad i diskbänkskåpet.
- Fuktskydd saknas under kyl och frys .

Utän fuktskydd är det svårt att upptäcka läckage från rörledningar. Vatten kan då tränga in i omkringliggande konstruktioner och orsaka fuktskador.

För att upptäcka eventuella läckage, installera ett fuktskydd.

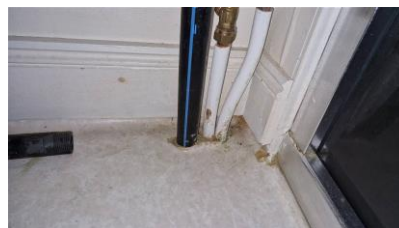
Entréplan / Dusch/Toalett

-Våtutrymmet har äldre yt-/tätskikt.
-Rör genomföring finns i golv.

Eftersom funktionen, som innebär att ytskiktet/tätskiktet ska vara vattentätt, kan vara nedsatt finns en ökad risk att vatten tränger igenom ytskiktet/tätskiktet med vattenskador i omkringliggande konstruktioner som följd.

Fuktindikering i utrymmet gav inga förhöjda fuktindikationer.
