# Besiktningssprotokoll

Försäkringsbesiktning för Anticimex Säljarsförsäkrat

Fastighetsbeteckning: Axsjö 1:53	
Fastighetsägare: Ingela Maria Wagenius Uddén	
Fastighetsadress: Bergavägen 5	
Postnummer: 744 51	Ort: Morgongåva

Besiktningdatum: 2024-04-09	Protokollnummer: 68197730
Temperatur: 5 °C	Väderlek: Mulet
Tekniker: Magnus Stjerngren	
E-post: magnus.stjerngren@anticimex.se	
Kontor: Uppsala	
Närvarande: Ägare till fastigheten

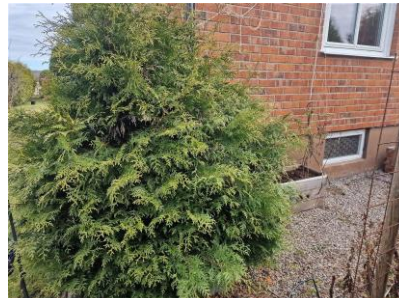
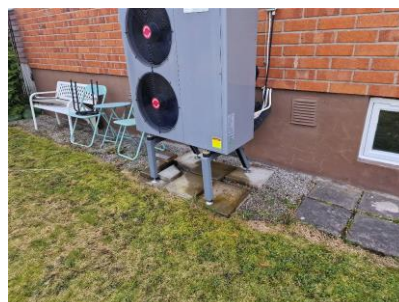
Växter finns i anslutning till grundmur. Kondensvatten från luftvärmepumpens utedel inte leds bort från husgrunden.

Detta kan innebära en ökad fuktbelastning mot grunden vilket i sin tur kan orsaka fuktskador i huset.

Området närmast huset rekommenderas att vara fritt från växtlighet. Vatten från värmepumpen skall ledas bort.

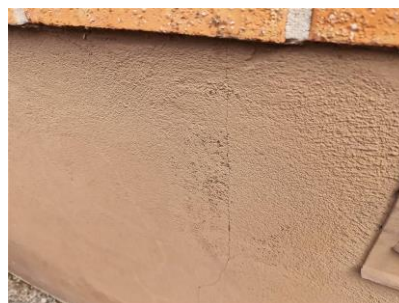
Mindre sprickor, puts och färgsläpp finns i sockel.

Dessa bedöms inte ha lett till bakomliggande skador.

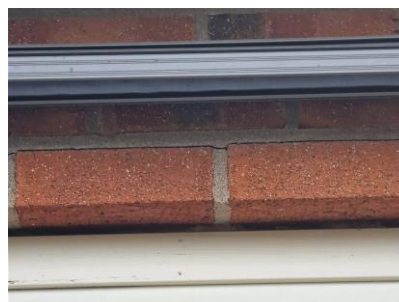
Mindre sprickor finns i fogar på tegelfasaden.

Dessa bedöms inte ha lett till bakomliggande skador.

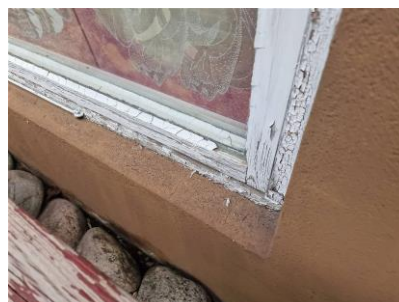
Fönster är i behov av målning/underhåll.

För att öka livslängden på trädetaljer runt fönster rekommenderas målning och underhåll.

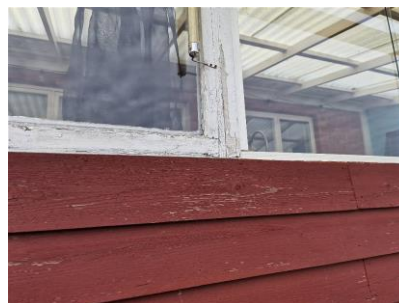
Altanräcke och träkonstruktioner är i behov av målning/underhåll.  
Mindre rötskador finns lokalt

För att öka livslängden på träkonstruktioner rekommenderas målning och underhåll.

Rötskadat material skall bytas ut.

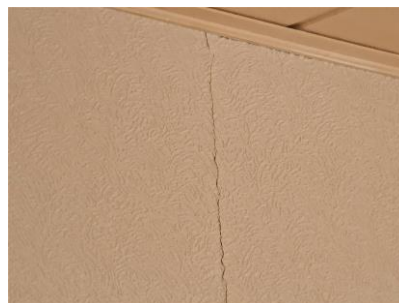
Normala rörelsesprickor finns vid skivskarvar på vägg.

Dessa bedöms inte ha lett till bakomliggande skador.

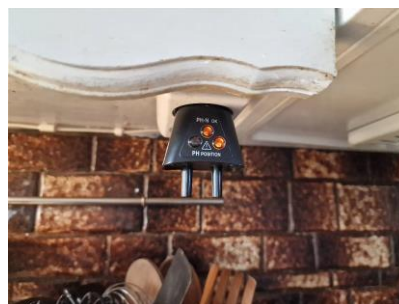
Funktionskontroll av jordade eluttag.

Vid stickprovskontroll av jordade eluttag noterades inga avvikelser.

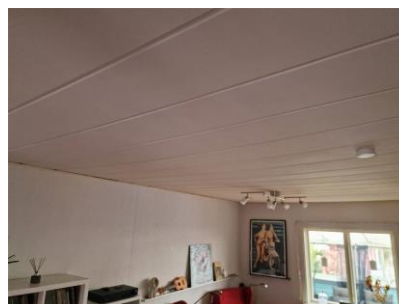
Taket hänger något.

Vi rekommenderar att fackman kontaktas för bedömning av orsak och omfattning

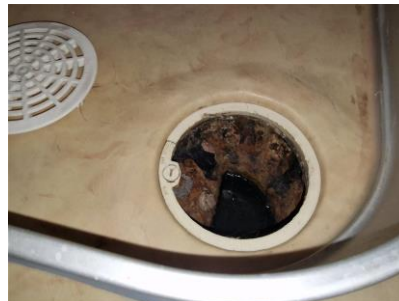
Våtutrymmet har äldre yt-/tätskikt.  
Golvbrunnen är angripen av rost.  
Klämringen sitter löst i brunnen.  
Väggbeklädnaden är otät vid skarvar.  
Rör genomföring finns i vägg vid plats för dusch.

Utrymmet är äldre och har passerat tiden för sin tekniska livslängd.

Renovering av utrymmet rekommenderas. Kontakta en behörig våtrumsentreprenör för en renovering. I samband med renoveringen bör omkringliggande konstruktioner kontrolleras för att upptäcka eventuella följdskador.

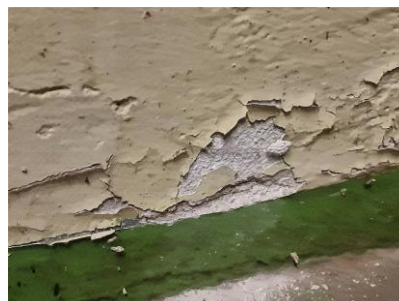
Puts- och färgsläpp finns på källarväggar.

Puts- och färg som släppt från underlaget invändigt på källarytterväggarna är ett tecken på att källarens utvändiga fuktskydd inte längre fungerar tillfredsställande.

Utvändigt fuktskydd är från byggåret.

För att åtgärda detta måste källarens utvändiga fuktskydd förbättras. Läs Anticimex faktablad om källare för tips och råd.

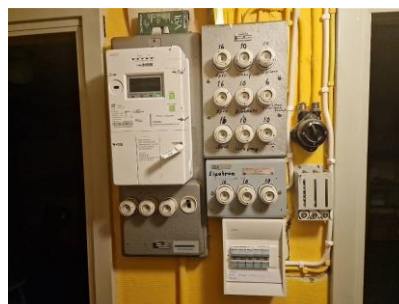
Jordfelsbrytare och gruppörtäckning finns ej.

Det finns inget krav att hus byggda före år 2000 ska ha jordfelsbrytare. Jordfelsbrytaren minskar dock risken för personskador och brand orsakade av elanläggningen.

Kontakta en elektriker för kontroll och åtgärd.

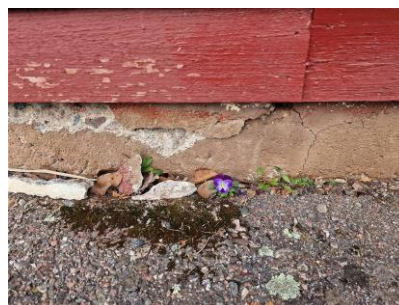
Sprickor finns i sockel.

Dessa bedöms inte ha lett till bakomliggande skador.

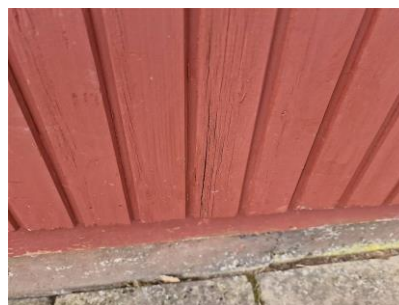
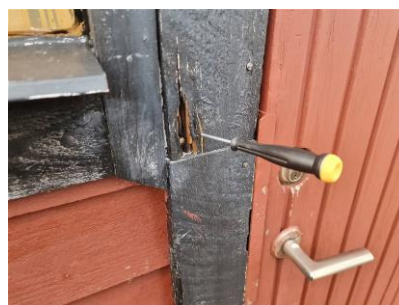
Dörr är i behov av målning/underhåll.

Rötskada finns vid foder.

Tröskelbleck saknas under dörr.

För att öka livslängden på dörrar och träkonstruktioner rekommenderas målning och underhåll. I samband med ommålning rekommenderas att de rötskadade panelbrädorna byts ut och tröskelbleck monteras.

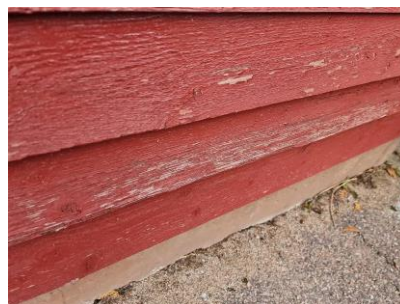
Enstaka panelbrädor har mindre rötskador.  
Fasadpanelen är i behov av målning/underhåll.

För att öka livslängden på fasadbeklädnaden rekommenderas målning och underhåll. I samband med ommålning rekommenderas att de rötskadade panelbrädorna byts ut.

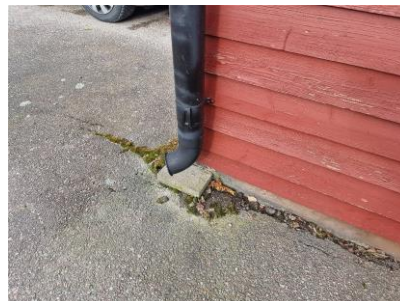
Stuprör är inte anslutet till markledning.

För att minska fuktbelastningen på grunden rekommenderas att vatten från stupröret leds bort från byggnaden.

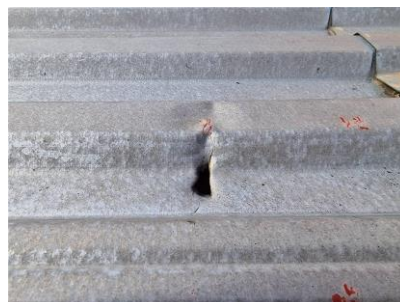
Skador finns på plåttaket.

Brister i det utvändiga plåttaket kan bero på olika saker. Exempelvis otätheter, rost, skador etc.

Vi rekommenderar en fördjupad undersökning för att bedöma orsak och omfattning.

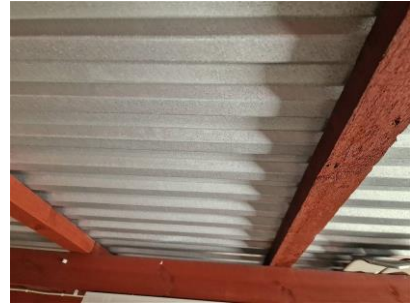
Underlagstak/kondenskydd saknas.

Eftersom ett kondenskydd även leder bort vatten från smärre läckage, vid spikhål, skarvar och dylikt, ställs större krav på yttertaketets täthet om kondenskydd saknas. När kondenskydd saknas finns en ökad risk för fuktskador i de omkringliggande konstruktionerna.

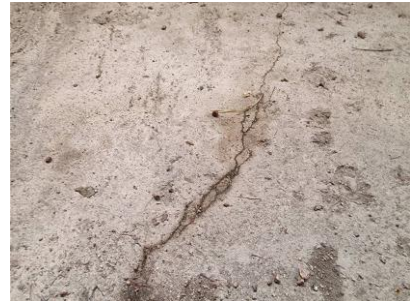
Sprickor finns i golv.

Dessa bedöms inte ha lett till bakomliggande skador.
