ÖVERLÅTELSEBESIKTNING TRYGGA KÖP +

STOCKHOLM VIDJA 1:303

Vidjavägen 46
123 52 FARSTA

Enspecta AB

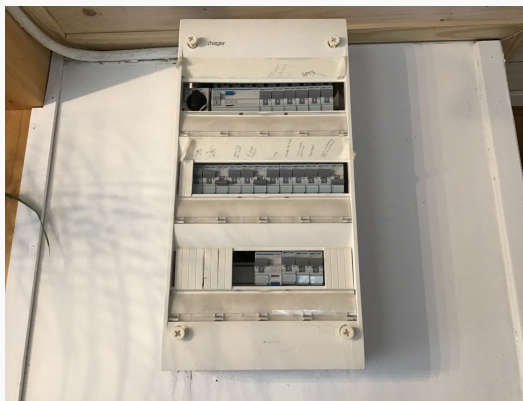
Elcentral

Automatsäkrad, Jordfelsbrytare, Gruppförteckning

Allmänt: Observera att krav på jordfelsbrytare gäller från 2000 (större renoveringar och nybyggnation 2004). Jordfelsbrytare är ett krav vid bland annat utförande av elektrisk golvvärme i våtrum och kan vid avsaknad innebära risk för personskada.
