Torestorp 10:1

Uknavägen 19

Uppdragsnummer	JE1847
Besiktningsdatum	2024-04-12
Besiktningföretag	OBM Ostkusten AB
Besiktningförrättare	Kim Wiström
Närvarande	-
Giltig till och med	2025-04-12

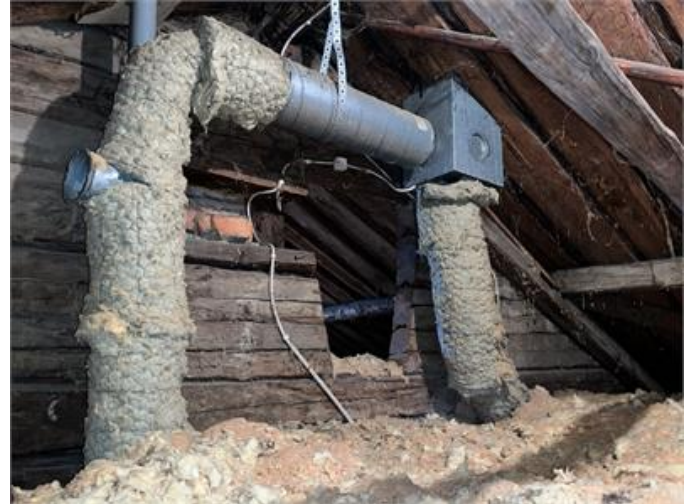
Ventilation: Byggnaden har mekanisk frånluftventilation. Vid besiktningen var inte fläkten i drift samt att tilluftsventiler saknas. Ventilation bör vara i konstant drift. Det ska även finnas tilluftsventiler för att ventilationen ska fungera. Rengöring av kanaler och ventilationsaggregat samt ev. justering kan också vara bra att utföra. Brister i den mekaniska till- och frånluftventilationen kan hämma en god luftväxling i bostaden men även ge höga fuktbelastningar på känsliga konstruktioner som t.ex. vindsutrymmet.

Ventilationsanläggning på vinden

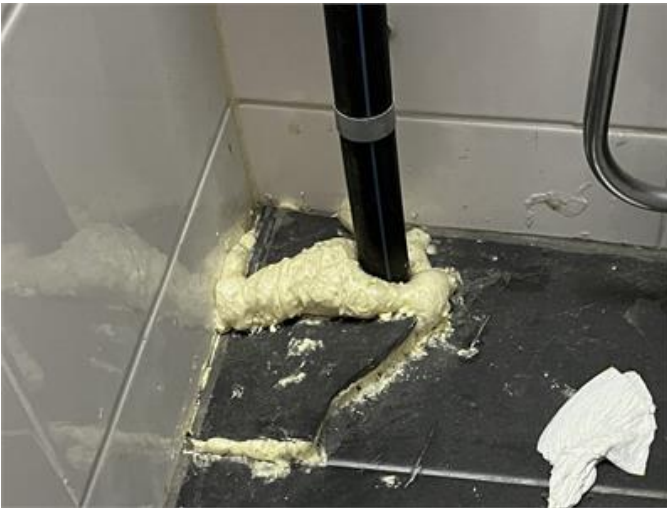
WC entréplan: Skada i golv orsakat av fogsium

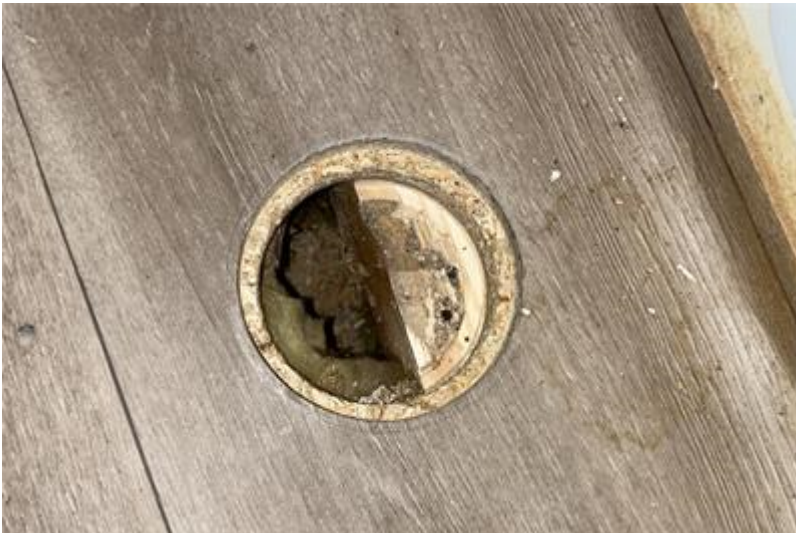
Kontroll av golv har utförts via uppborrat hål genom golv i kök, där kan man se konstruktionens uppbyggnad. Golvet består av träreglar och isolering som vilar på betongplattan. Fuktmätning har utförts som visar på fuktnivåer under rekommenderade gränsvärden. Fuktkvoten (FK) uppmättes i träreglar i golvet till under 10 %. Det kritiska gränsvärdet för mikrobiell tillväxt brukar anges till ca 15-17% fuktkvot (FK) eller ca 70-75% i relativ luftfuktighet (RF).
