Besiktningssprotokoll

Försäkringsbesiktning för Anticimex Säljarsförsäkrat

Fastighetsbeteckning: Sandseryd 1:16	
Fastighetsadress: Sandseryd 29	
Postnummer: 555 93	Ort: Jönköping

Besiktningdatum: 2024-05-24	Protokollnummer: 68283809
Temperatur: 17 °C	Väderlek: Molnigt
Tekniker: Pierre Borefur	
E-post: pierre.borefur@anticimex.se	
Kontor: Jönköping	
Närvarande: Fastighetsägare

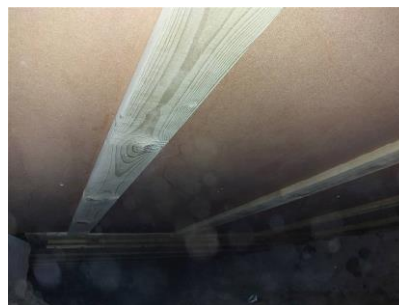
- Träskyddsbehandlat virke förekommer i grunden, risk finns att träskyddsbehandlat virke kan avge viss lukt som sprids till bostaden.

Ingen avvikande lukt upplevdes vid besiktningstillfället.

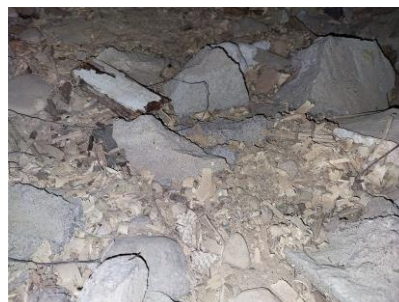
- Organiskt material finns i på markytan.

När man har organiskt material i en fuktig miljö finns en ökad risk för mikrobiell tillväxt (angrepp av mikroorganismer). Detta kan i sin tur leda till att mikrobiell lukt sprids till boendemiljön.

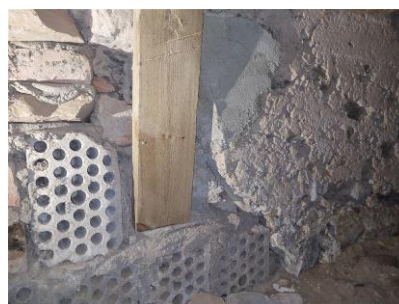
⚠ Inifrån kryppgrunden noterades att sockeln är "procentad", betongen/ cementen är utblandad med natursten. Bortfall av cement/ betong samt håligheter förekommer.

Risk finns att bärigheten försämrats.

Kontakt med fackman tex murare/ putsare rekommenderas.

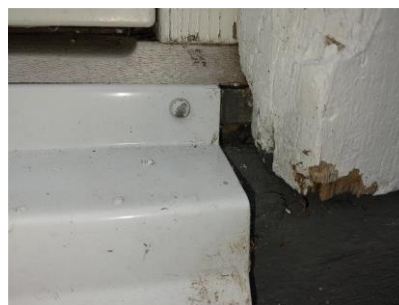
⚠ - Tröskelbleck vid farstun är otätt vid infästningar.

Eftersom tröskelblecket är otätt finns risk att vatten rinner in i väggen vilket i sin tur kan leda till fuktskador i väggkonstruktionen.

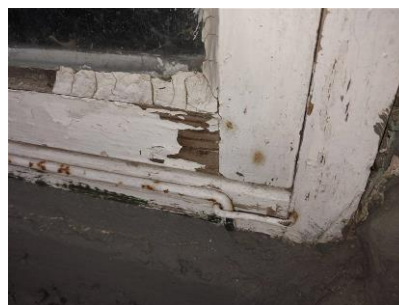
Mindre färgsläpp noterades på några av dom nyare fönstren samt vid källaren.

Underhåll/ målning rekommenderas där behov finns för att motverka fukt och rötskador.

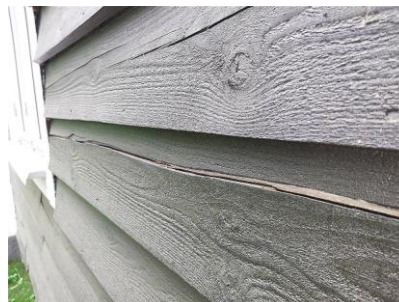
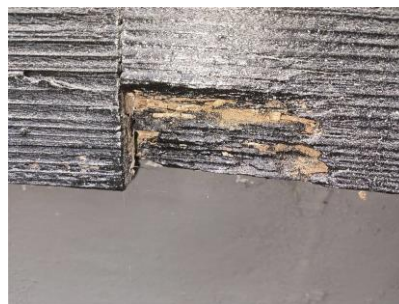
Fasadbeklädnaden har torrsprickor och bitvis mindre rötskador.

Fasadbeklädnad och träkonstruktioner där underhållsbehov finns riskerar att få mer fukt- och rötskador på grund av sämre vattenavvisande förmåga.

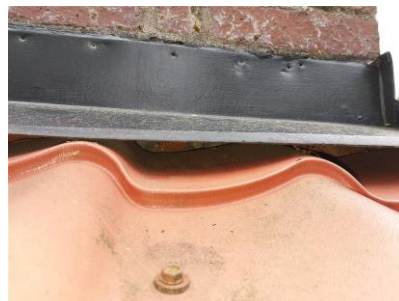
Plåtanslutning vid skorsten tätar bristfälligt mot plåttaket.

Risk finns vid ogynnsam väderlek att vatten/ snö tar sig in i underliggande konstruktioner och orsakar fuktskador. Rekommenderat att kontakta en plåtslagare för konsultation.
