# Besiktningssprotokoll

Försäkringsbesiktning för Anticimex Säljarsförsäkrat

Fastighetsbeteckning: Bränninge 25:5	
Fastighetsadress: Birkagatan 26	
Postnummer: 566 34	Ort: Habo

Besiktningdatum: 2024-06-26	Protokollnummer: 68336703
Temperatur: 20 °C	Väderlek: Klart
Tekniker: Tomas Odelrot	
E-post: tomas.odelrot@Anticimex.se	
Kontor: Jönköping	
Närvarande: Fastighetsägare

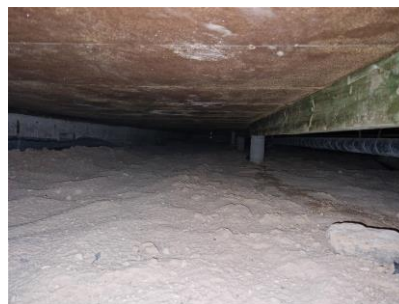
Krypgrund med installerad avfuktare.

I husets krypgrund finns en krypgrundsavfuktare installerad. Syftet med denna installation är att genom avfuktning hålla fuktigheten i krypgrunden på en så låg nivå att ingen tillväxt av mikroorganismer är möjlig och lukt minimeras. För att detta ska fungera är det viktigt att installationen fungerar som beräknat och servas årligen med bland annat filterbyte och kontroll av inställningar så att fuktigheten inte stiger.

Vid kontroll var fuktkvoten 13%. Riskgränsen är över 17%.  
Träskyddsbehandlat virke finns. Missfärgningar/påväxt förekommer och bedöms vara från tiden innan avfuktare. Marken är plastad.
